*Seguimiento de la restauración de la
cantera de El Jaralón*

INFORME

Año: 2021

Informe sobre el seguimiento de la restauración de la cantera de El Jaralón. 2021

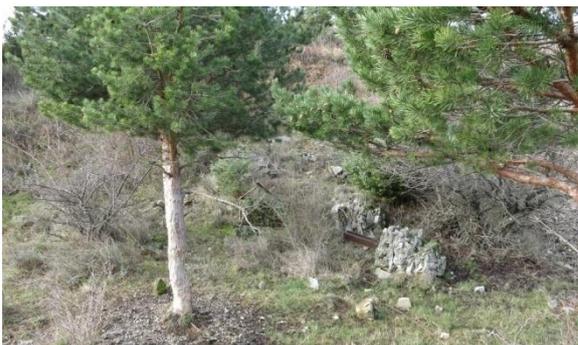
- Ocultar el muro de piedra que sujeta el talud al menos hasta la mitad.
- Retirar una mocheta con viga de acero tirada en el suelo.

Detalle de mocheta de poste obsoleto

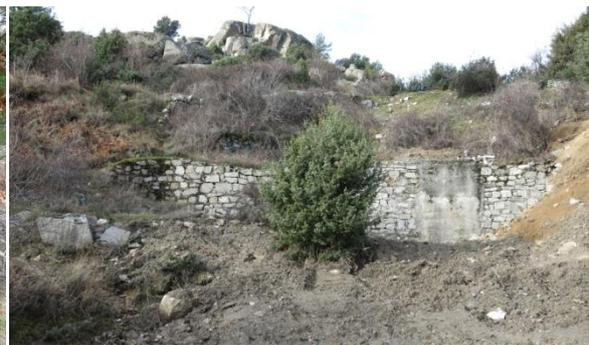
Vista general de muro de contención del talud

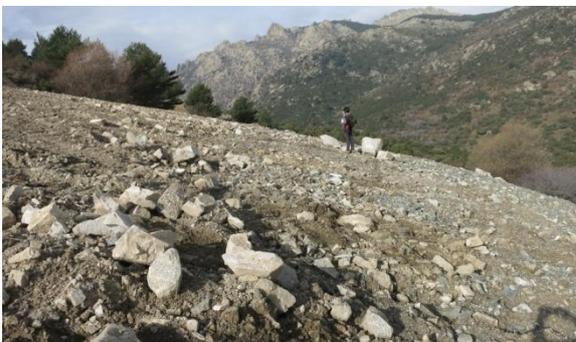
En la mitad inferior, se observa ausencia de tierra vegetal en superficie, con un suelo suelto de granulometría elevada con ausencia de material fino y tierra vegetal (pedregal).

Vista general del bloque 4

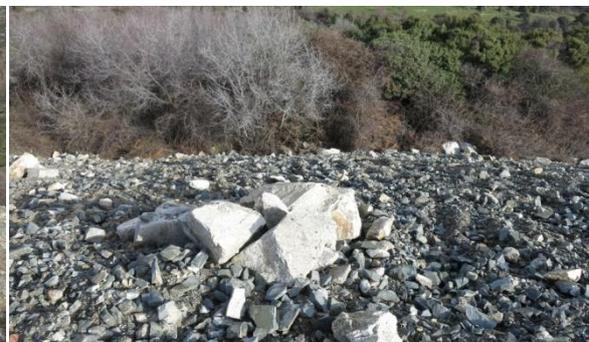
Se observan agrupaciones de rocas de gran tamaño para frenar el deslizamiento del talud y facilitar la creación de zonas con suelo, distribuidas de forma adecuada al tresbolillo, hacia la mitad del mismo.

Detalle de agrupación de rocas para contener el deslizamiento

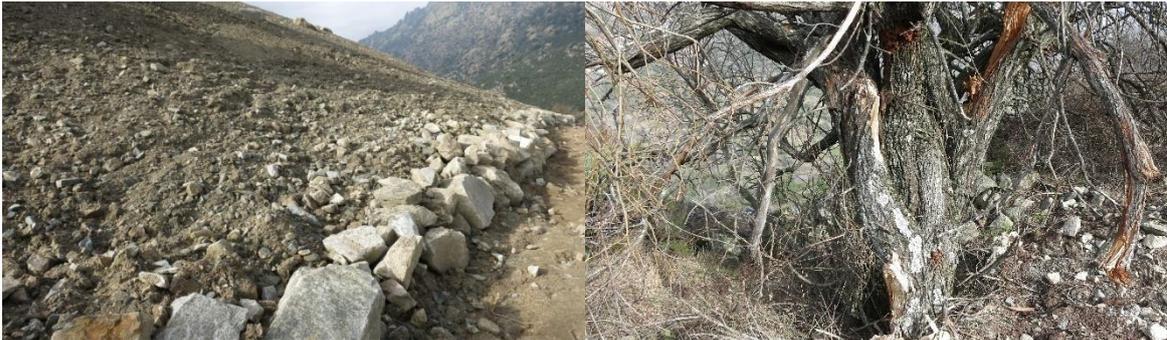
Existen rodales de vegetación natural respetada, aunque un golpe de *Salix sp.* ha sido dañado por el paso de la maquinaria. En ellos aparecen roces y restos de ramas arrancadas que posteriormente han sido podadas.

Detalle de albarrada

Detalle de daño sobre ejemplar de *Salix sp.*

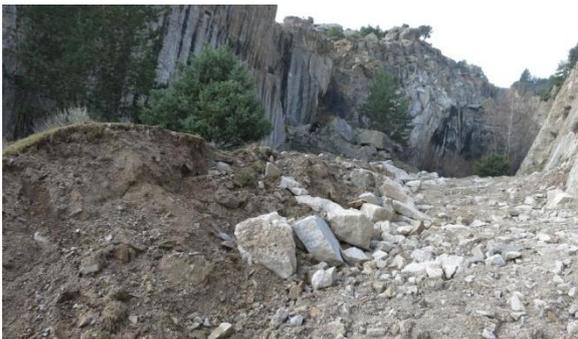
Se ha iniciado un vertido de materiales procedentes de las zonas donde se están realizando los trabajos, en la zona este de la grieta, a través del primer acceso, consistente en un depósito de rocas de diferentes dimensiones. El proyecto de ejecución pretendía realizar el relleno de la grieta con material procedente de los otros bloques, en concreto desde el muelle a la altura de la bocana hasta casi cien metros hacia el este, de manera que se rompiera la pared de derrubios y se sustituyera por un talud tendido (apartado 6. *Condiciones Generales de Ejecución*, del Pliego de Prescripciones Técnicas Particulares (PPTP) del contrato de obra (Sanjuanbenito (Dir.), 2020)). Sin embargo, dado el escaso volumen de tierras que ha sido necesario aportar a la grieta, esos trabajos de tendido no se han llevado a cabo. En el acceso indicado, se aprecia la elevación del nivel del suelo con el extendido y compactado de una capa de 10-15 cm de material inerte a lo largo del acceso entre las paredes de roca y hacia la zona de vertido. Además, se ha excavado la tierra vegetal de un caballón para permitir el depósito del material pétreo, y que es de esperar que se haya utilizado sobre los bloques modificados.

Detalle de caballón excavado

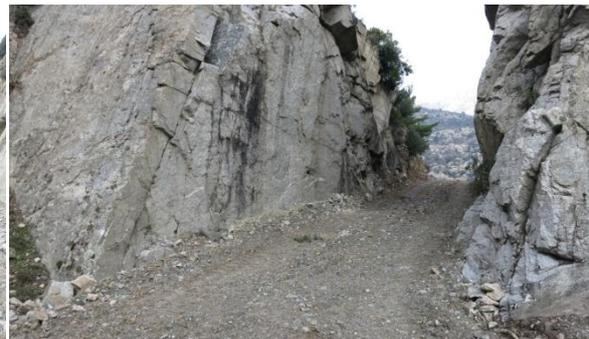
Detalle de acceso a grieta

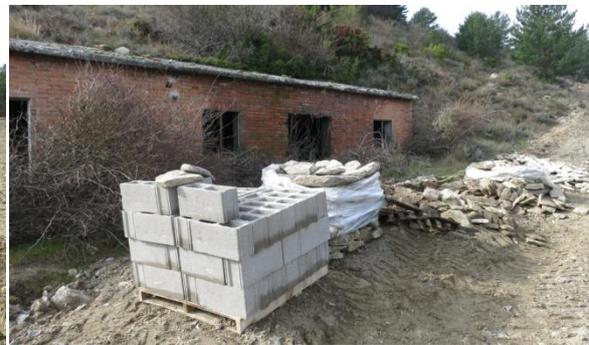
Otra de las actuaciones que se encuentra pendiente de acometer, en el momento de la visita, es el acondicionamiento de la caseta que emplean los murciélagos durante la época de reproducción (de mayo a septiembre) y cuyo alcance se define en el proyecto como sigue: “La adecuación del refugio de la colonia de quirópteros se llevará a cabo a través de la reducción del tamaño de sus ventanas a la mitad (mediante rasillón de ladrillo) para evitar la entrada de predadores y personas, el encachado en piedra de sus paredes y la construcción de una mota de ocultación lateral exterior que quede integrada con los perfiles del terreno recuperado” (apartado 6. Condiciones Generales de Ejecución, del PPTP (Sanjuanbenito (Dir.), 2020)). En esta fecha, se observa la presencia de una hormigonera, depósitos de agua, y sacos con arena, piedra plana y piedra natural de diferentes tamaños así como tabicón hueco de hormigón, colocados al lado de la caseta para ser utilizados.

Detalle de materiales junto a caseta de quirópteros

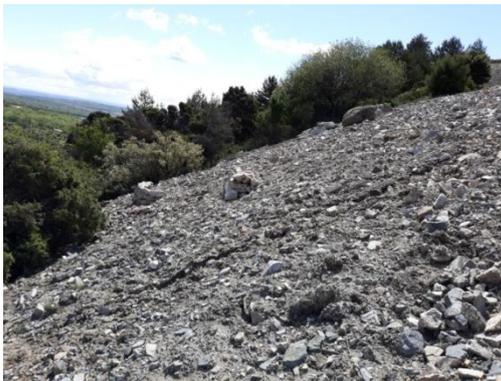
En relación a la visita anterior, se conservan las mismas condiciones de pendiente adecuada en general, salvo en la zona inferior, con acusada pendiente y pedregosidad del suelo, así como ausencia de tierra vegetal y granulometría elevada en esta zona.

Se observa presencia de cárcavas transversales incipientes desde la parte superior del talud y a partir de uno de los muretes de piedra.

Vista general de bloque 4

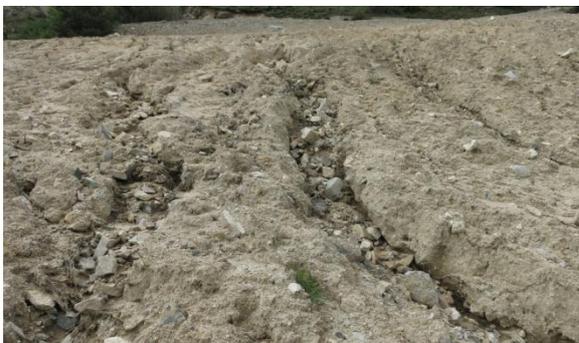
Se observa presencia de cárcavas transversales incipientes desde la parte superior del talud, así como otras cárcavas de hasta 20 cm de profundidad y 40 cm de anchura. Estas cárcavas de mayor envergadura se aprecian fundamentalmente junto a un grupo de vegetación natural respetada (*Pinus sylvestris*, *Acer monspessulanum* y *Rubus sp.*) alrededor del cual se detectan también indicios de cierto grado de encharcamiento reciente y acumulación de tierra vegetal.

Vista general de cárcavas transversales

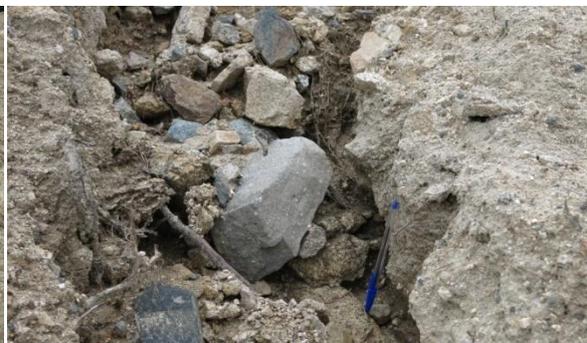
Detalle de anchura y profundidad de cárcava

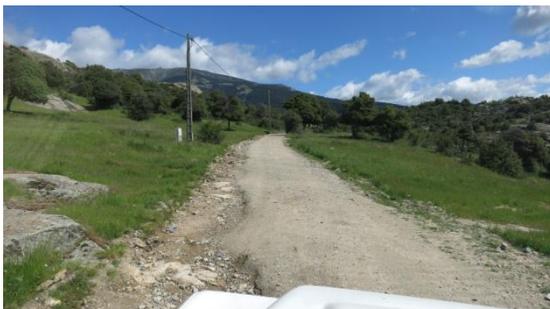
Se continúa observando la presencia de cárcavas en el lado izquierdo de la pista desde el acceso a la citada Casa del Jaralón hacia el interior de la cantera; las cunetas presentan un elevado grado de colmatación con abundancia de material pétreo y han perdido la forma, empezándose a socavar el lateral de la plataforma (ya se observó el pasado 17 de Febrero de 2021).

Punto de inicio de tramo sin cuneta

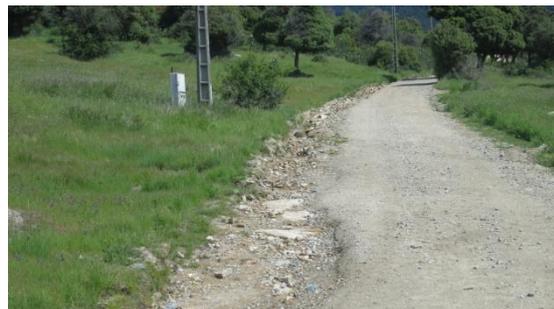
Punto final de tramo sin cuneta.

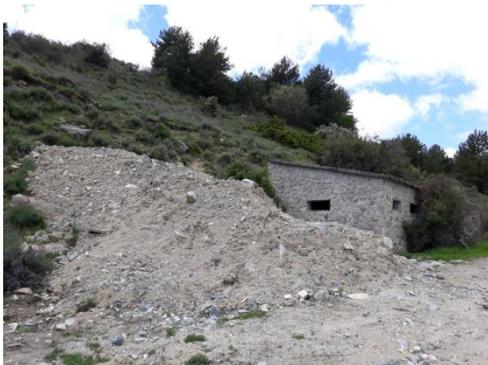
Se observa la presencia de una “mota” o depósito de material sin perfilar, en una zona delante de la caseta.

Perfil de mota

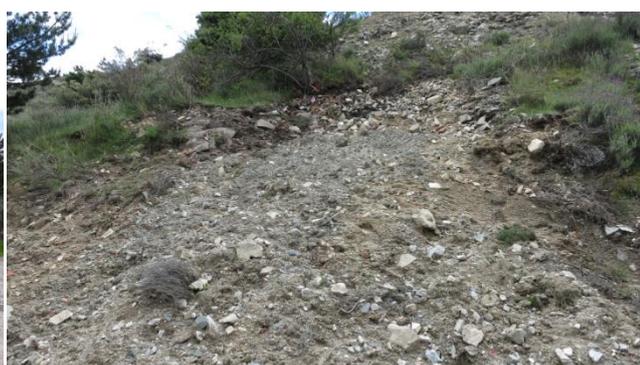
Detalle de mota

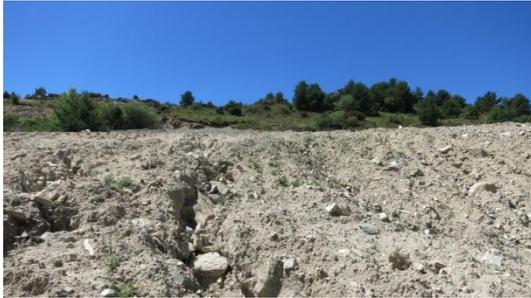
Se aprecia un incremento de la presencia de cárcavas transversales incipientes desde la parte superior del talud, además de cárcavas ya observadas en visitas anteriores de hasta 20 cm de profundidad y 40 cm de anchura. Estas cárcavas de mayor envergadura se aprecian fundamentalmente junto a un grupo de vegetación natural respetado (*Pinus sylvestris*, *Acer monspessulanum* y *Rubus sp.*) alrededor del cual se detectan también indicios de cierto grado de encharcamiento reciente y acumulación de tierra vegetal. Presencia de vegetación incipiente junto al rodal.

Presencia de cárcavas (Bloque 3)

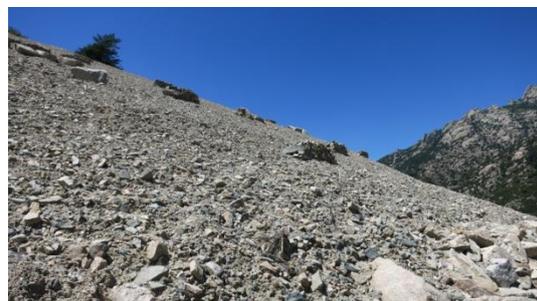
Además destacamos la ausencia de manchas de vegetación incipiente en la mitad inferior del talud. La presencia de vegetación incipiente se reduce a la mitad superior.

Zona inferior del talud, sin apenas colonización

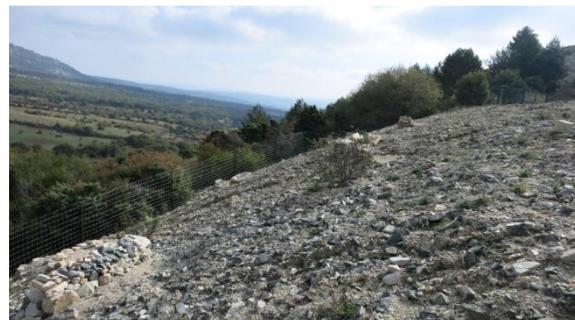
Zona con apenas vegetación en la parte inferior, con elevada pendiente y pedregosidad
