# PEÑALARA, LA MONTAÑA RECUPERADA EN EL PARQUE NACIONAL DE LA SIERRA DE GUADARRAMA

Restauración ecológica de una estación de esquí alpino

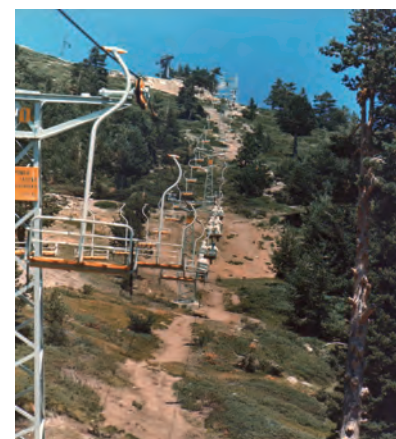
Telesilla Zabala en sus primeros años de funcionamiento.

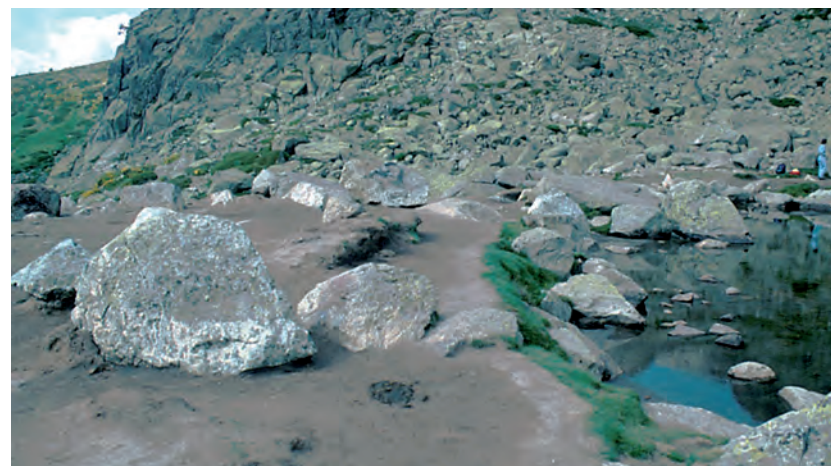
Pérdida de vegetación y erosión en las orillas de la Laguna de Peñalara.

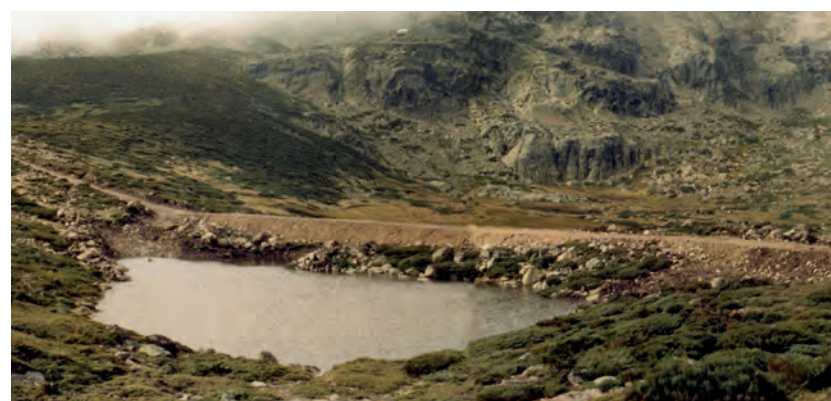
Laguna Chica tras el recrecimiento para almacenar agua.

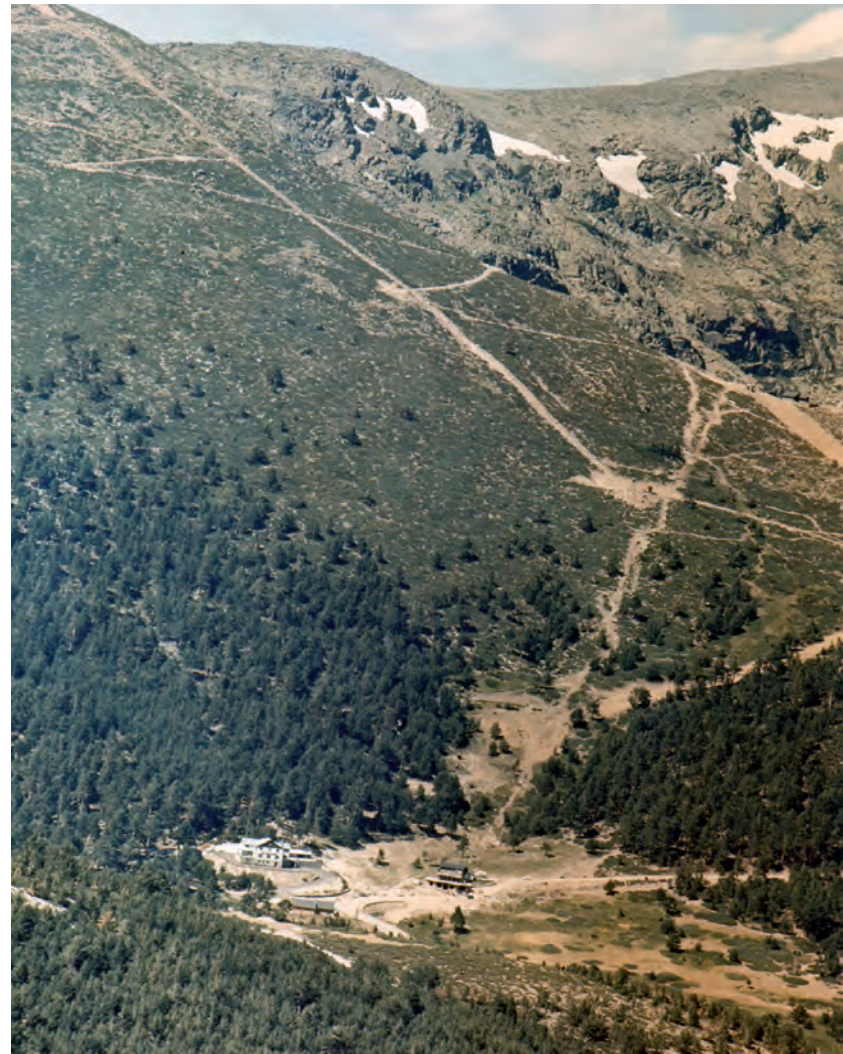
Aspecto de la estación de esquí en sus inicios, donde se ve claramente la primera ubicación del telesquí Dos Hermanas.

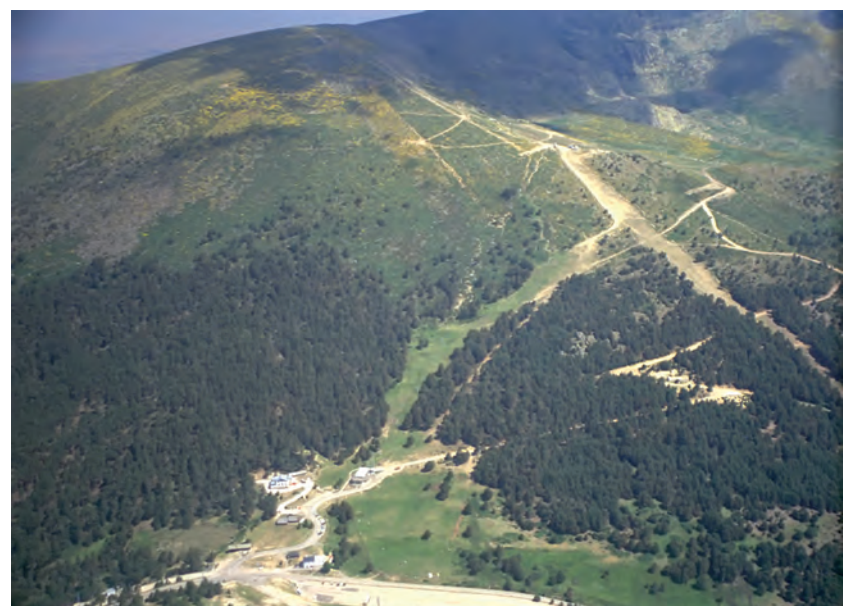
Vista aérea de la finca Los Cotos en 1999.

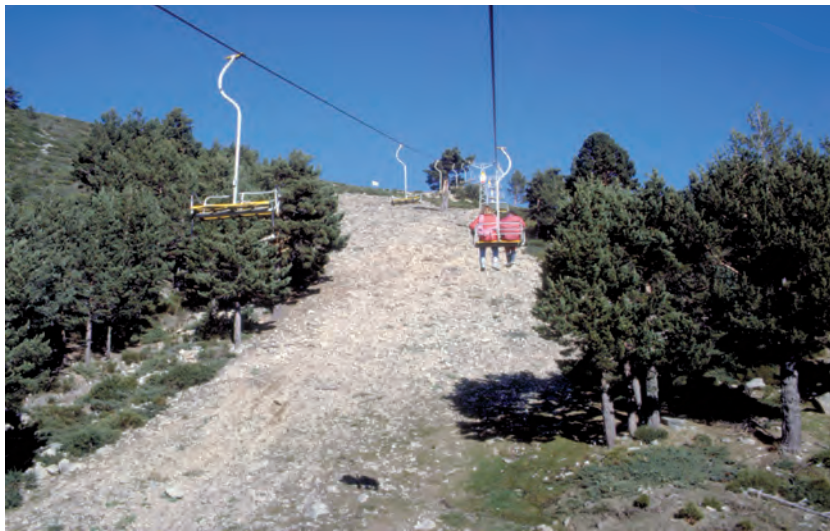
Pista y telesilla Zabala

- Demolición y retirada de escombros y restos de las infraestructuras.
- Restitución del relieve, extendido de materiales rocosos depositados.
- Restauración de las cárcavas longitudinales formadas a lo largo de los remontes y trazas.
- Adecuación de drenajes.
- Revegetación.

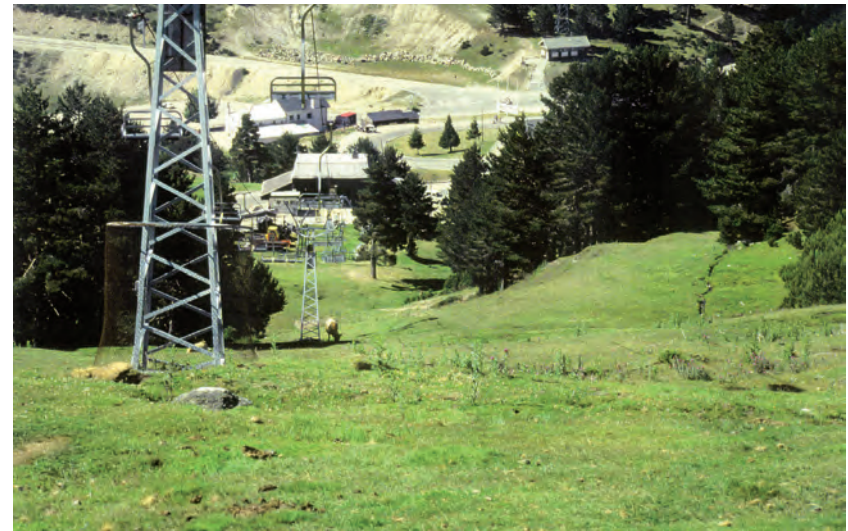
Pista y telesilla Zabala, con el puerto de Los Cotos al fondo

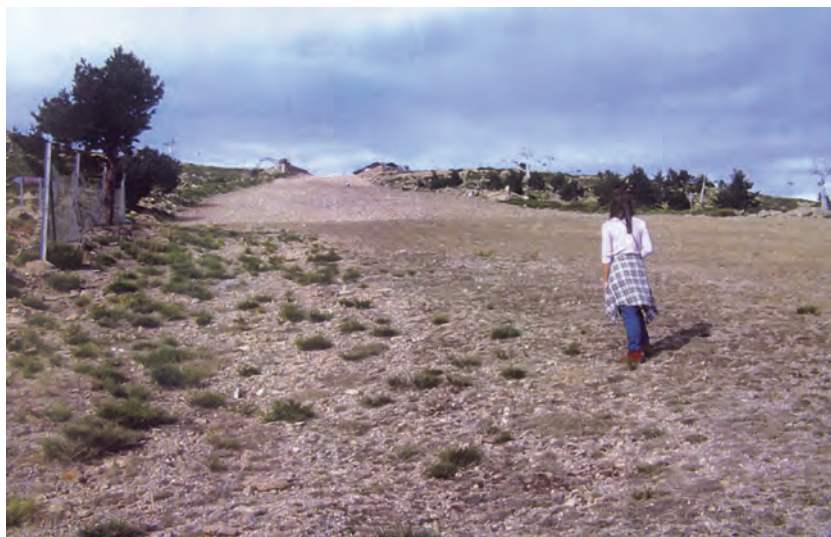
Pista de La Pradera

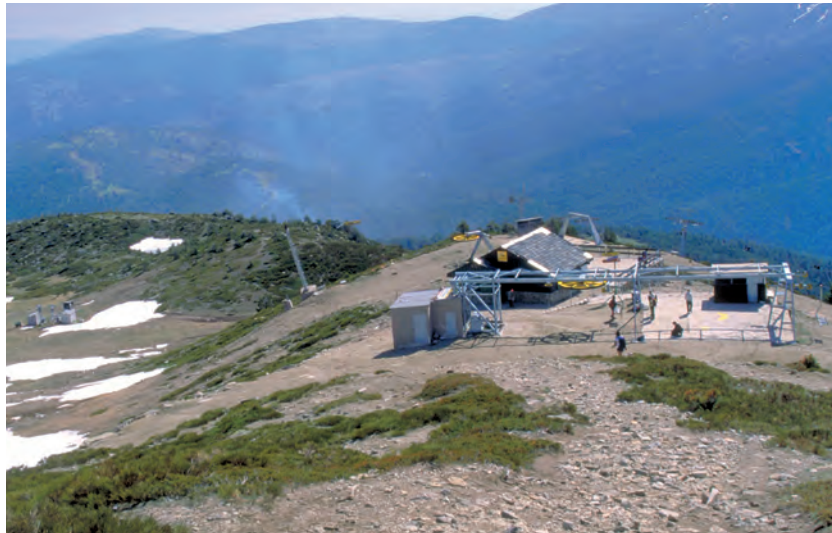
Morrena meridional, Zona 2.100

- Demolición y retirada de escombros y restos de las infraestructuras.
- Medidas correctoras de los desmontes y terraplenes.
- Restitución de los relieves de la morrena y del perfil topográfico del desmonte.
- Restauración de la cubierta vegetal.

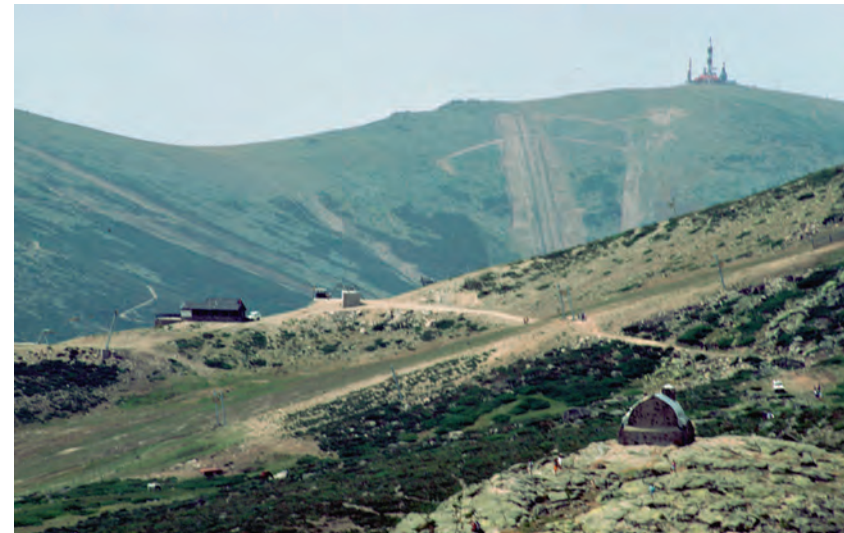
Perfil de la morrena. En primer término el refugio Zabala y, al fondo, la estación de esquí alpino Valdesquí

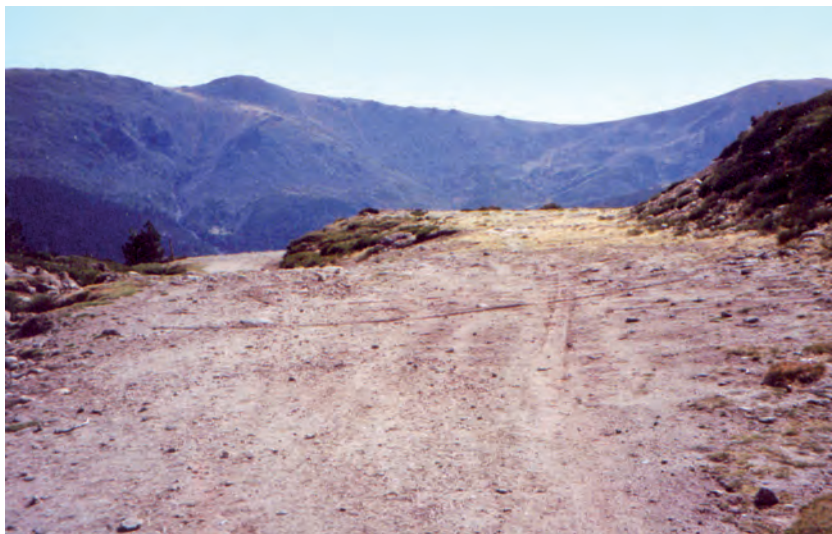
Desmonte en la morrena (pista para vehículos)

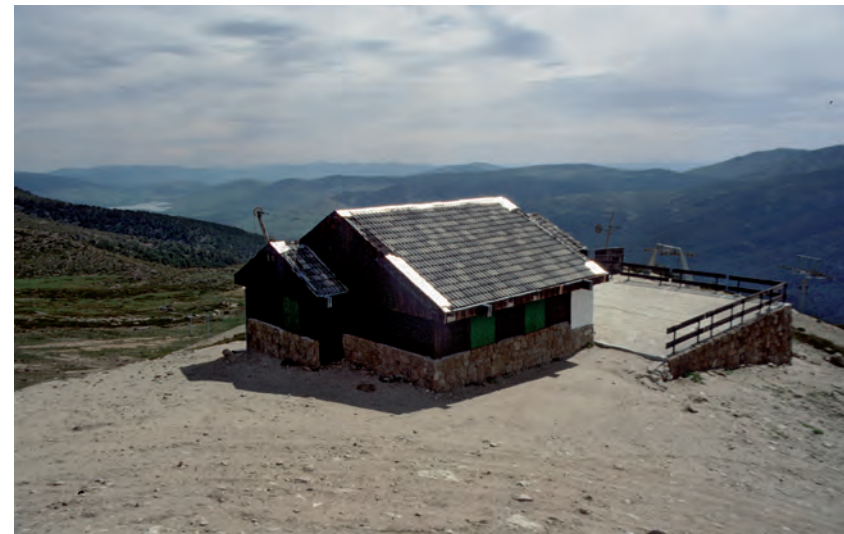
Bar - Cafetería 2.100

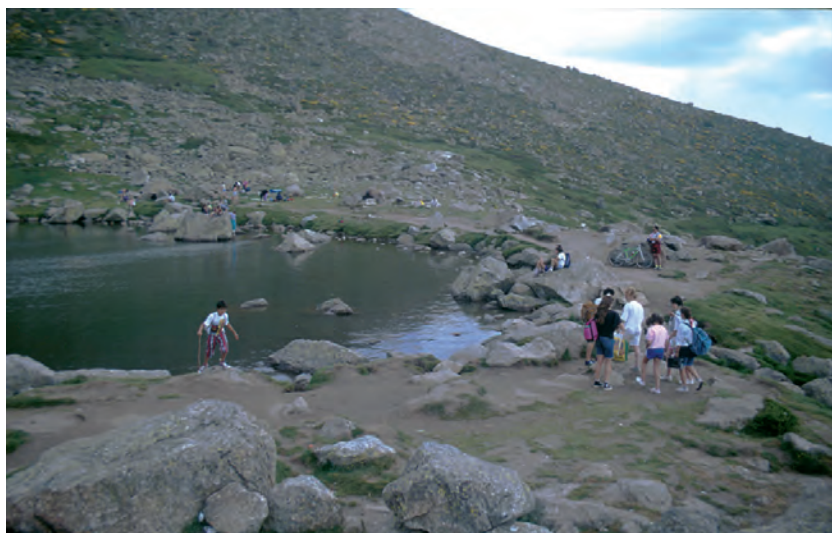
Márgenes de la Laguna Grande de Peñalara

**Trabajos** - Revegetación de los márgenes de la Laguna en las zonas de mayor riesgo de erosión.

**proyectados:** - Instalación de vallados disuasorios para visitantes y pastor eléctrico para el ganado.  
- Consolidación del camino de acceso a la laguna.

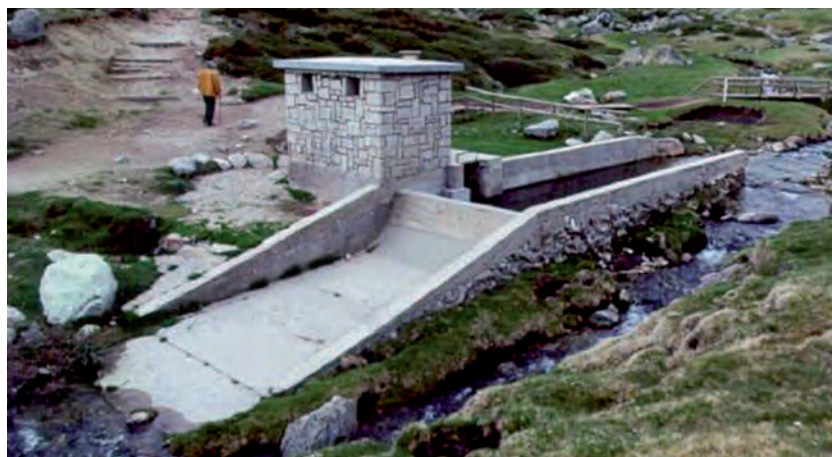
Azud en el arroyo de la Laguna Grande de Peñalara

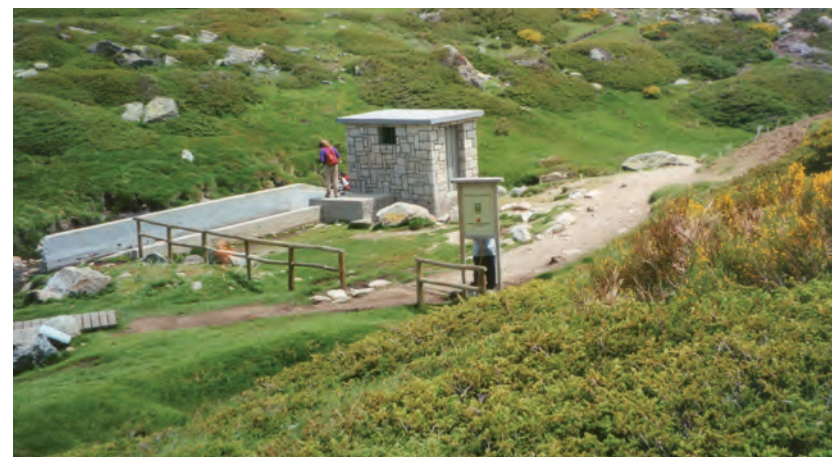
Azud en el arroyo de la Laguna Grande de Peñalara

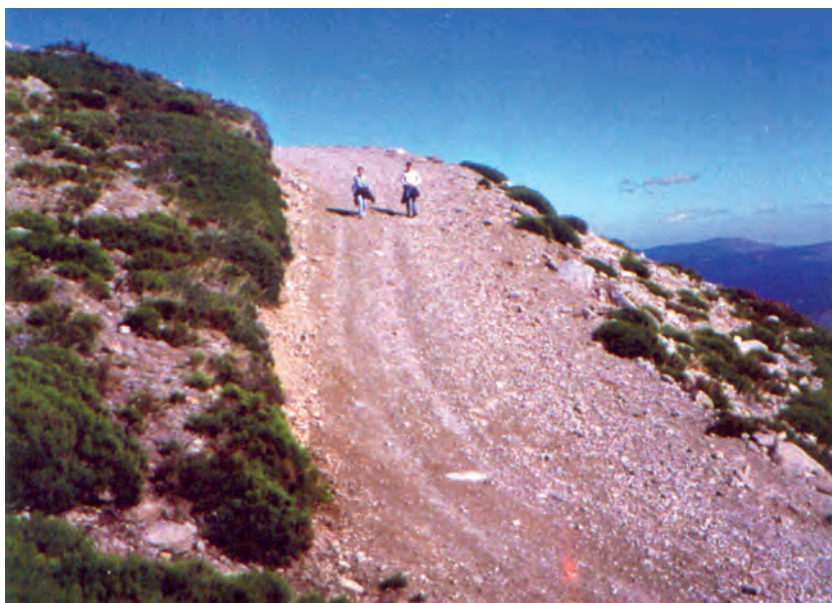
Pista de acceso a Las Hoyas

- Control de la erosión y fijación de los taludes.
- Instalación de cubierta sobre el depósito para minimizar el impacto visual y adecuación como zona de información estática.
- Revegetación.
- Instalación de valla cerrando Área de Conservación de Anfibios y zona plantada.
- Adecuación del acceso a la senda del agua.

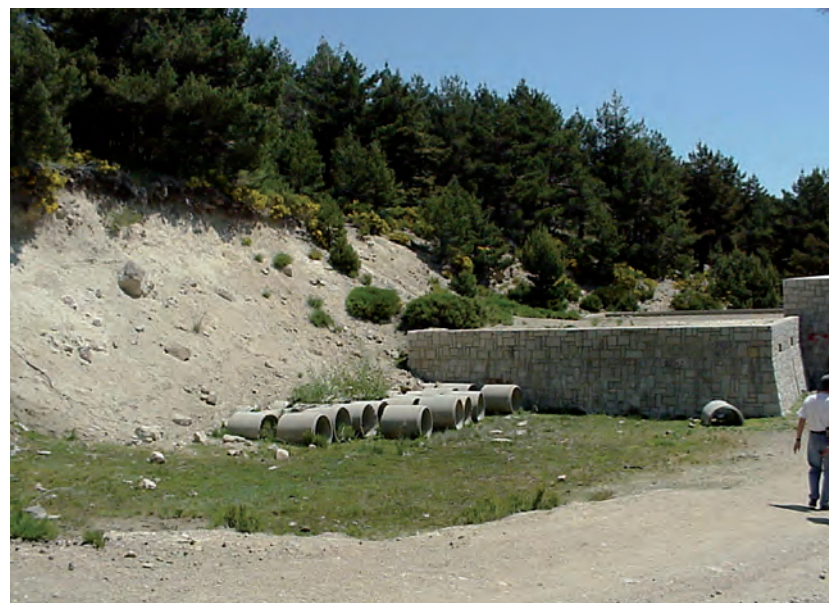
Depósito de agua

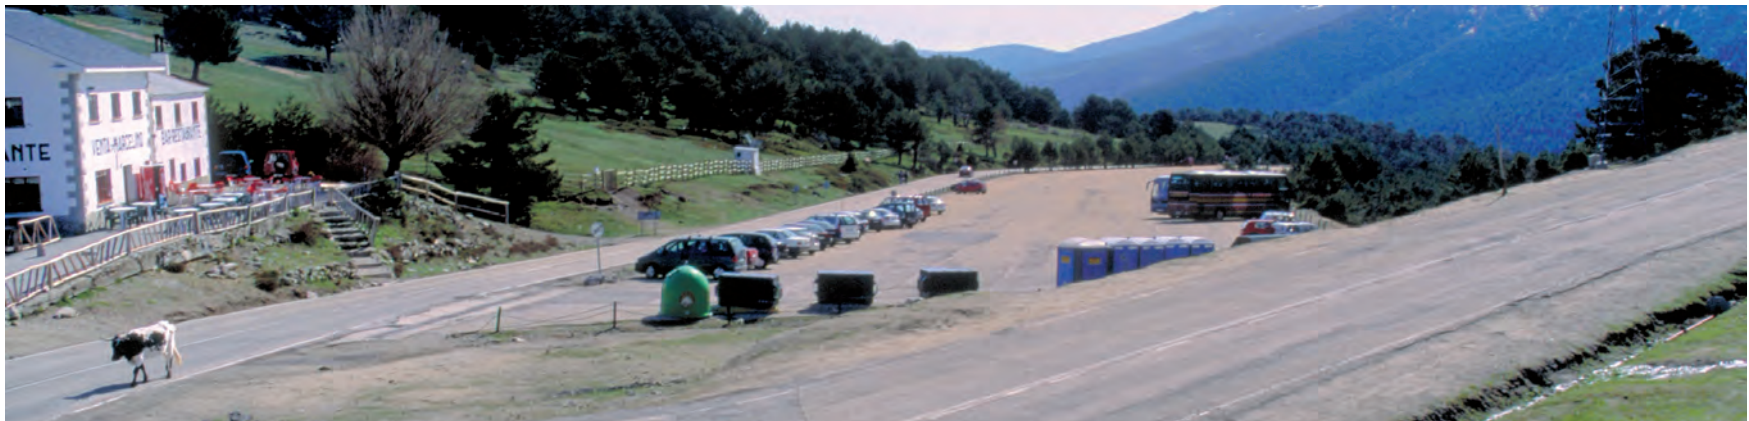
Una de las actuaciones más impactantes en este sentido fue la construcción del aparcamiento de la estación de esquí, que supuso el soterramiento de un tramo significativo del arroyo de Los Cotos. De esta manera el arroyo dejó de funcionar como un corredor ecológico, separando físicamente, entre otras, a las poblaciones de anfibios.

Aparcamiento con el arroyo soterrado

- Control de la erosión y fijación del talud.
- Consolidación del frontal de piedra y renovación de elementos.

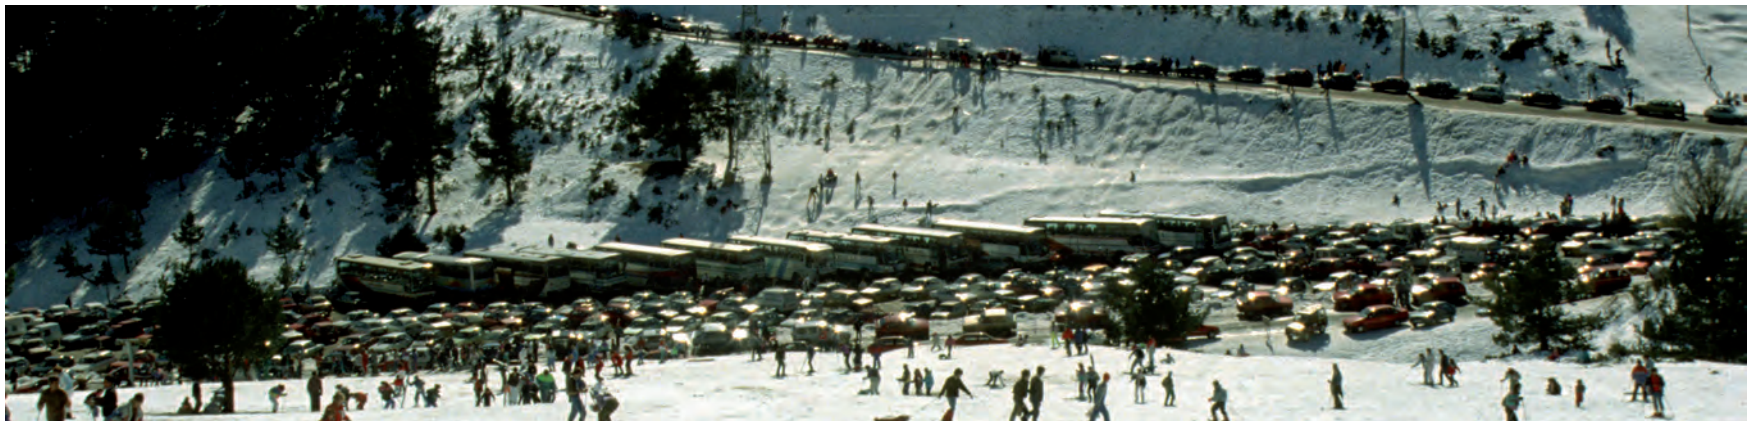
Aparcamiento saturado un día de invierno

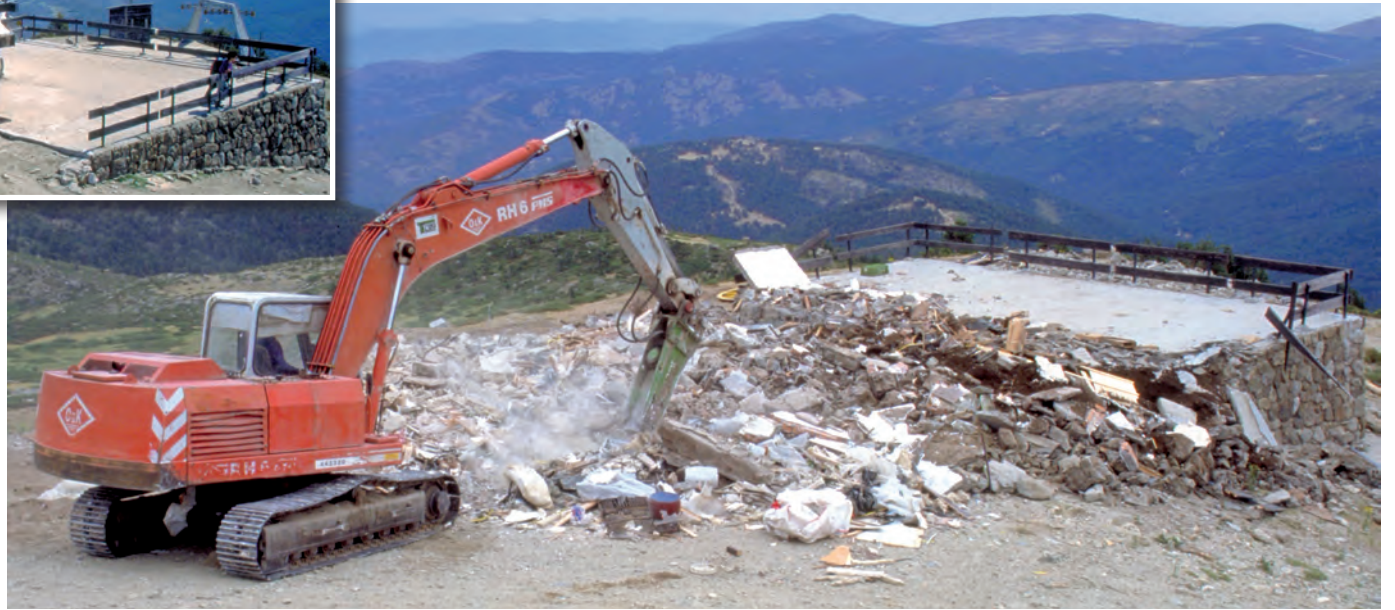
**Fase I**  
Retirada de  
elementos  
artificiales

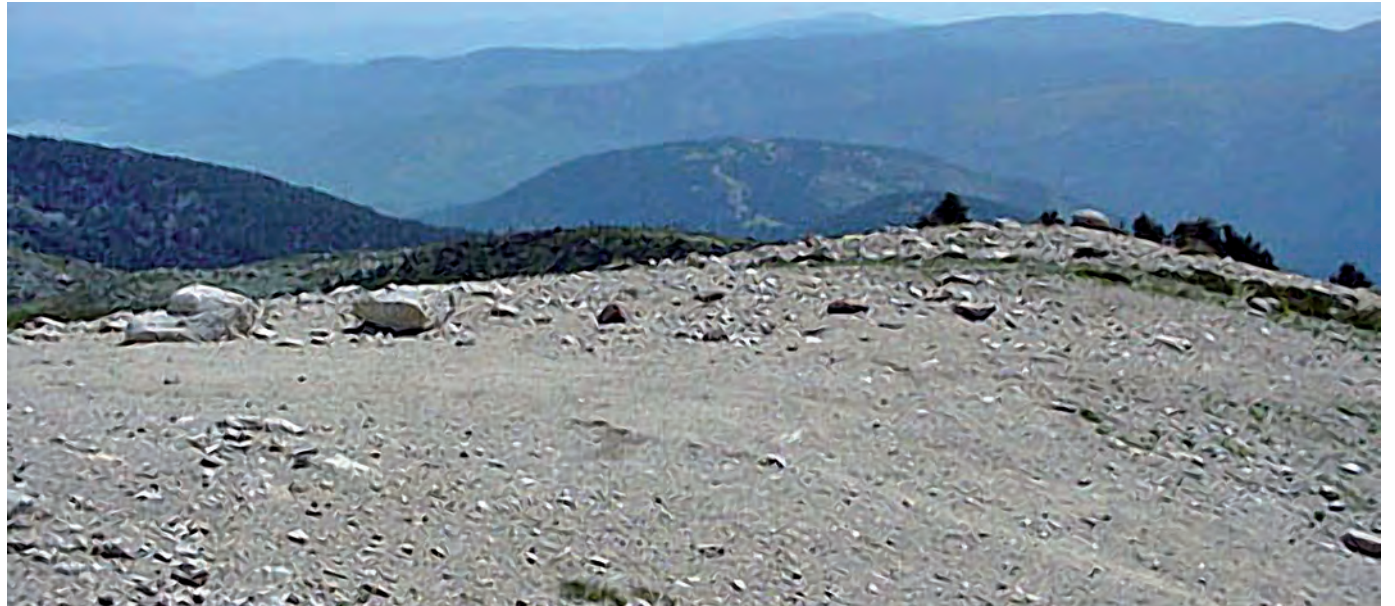
**Fase II**  
Restitución  
topográfica

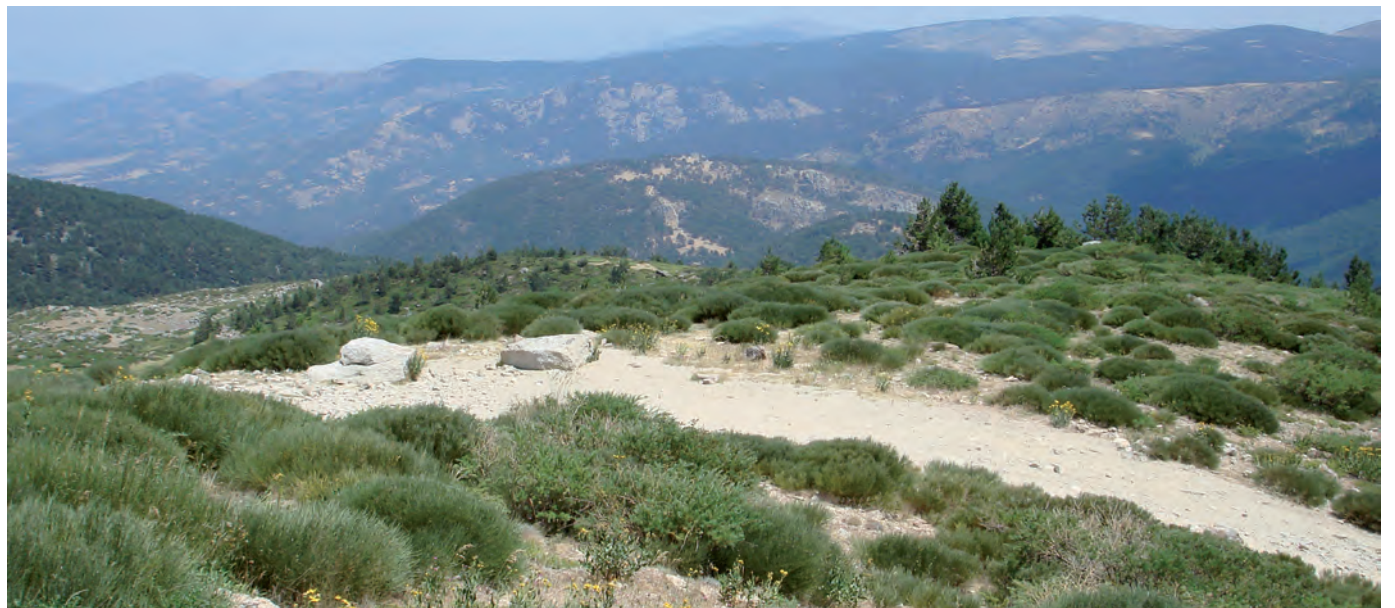
**Fase III**  
Revegetación

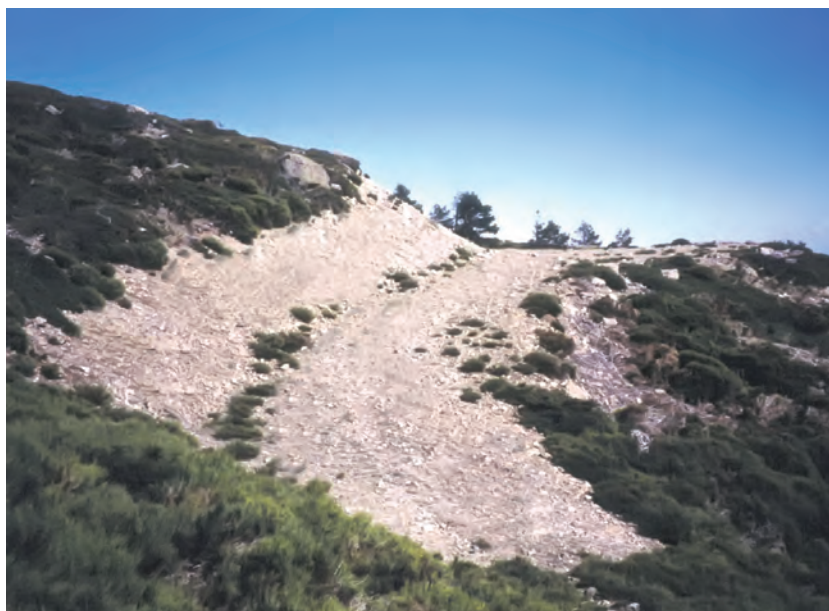
Desmonte en el tramo de conexión entre Las Hoyas y pista de La Pradera

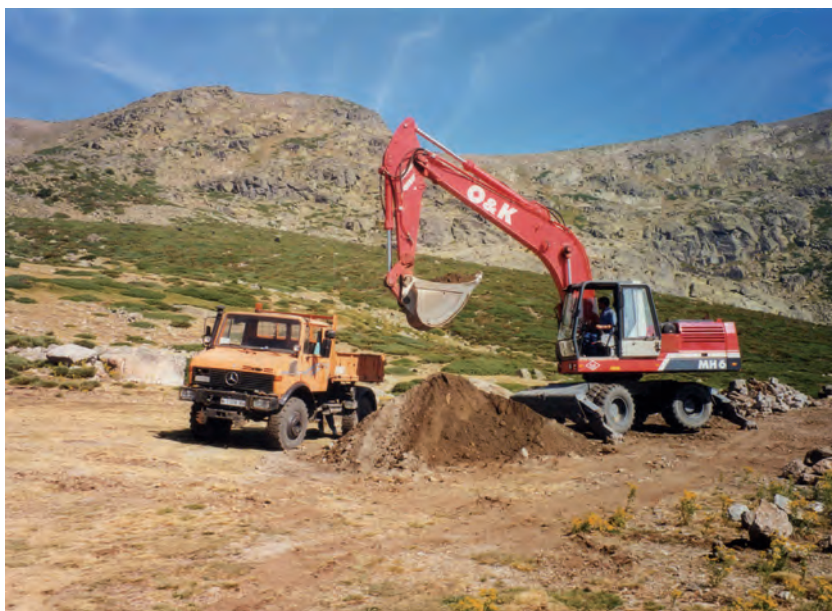
Movimientos de tierras en Las Hoyas

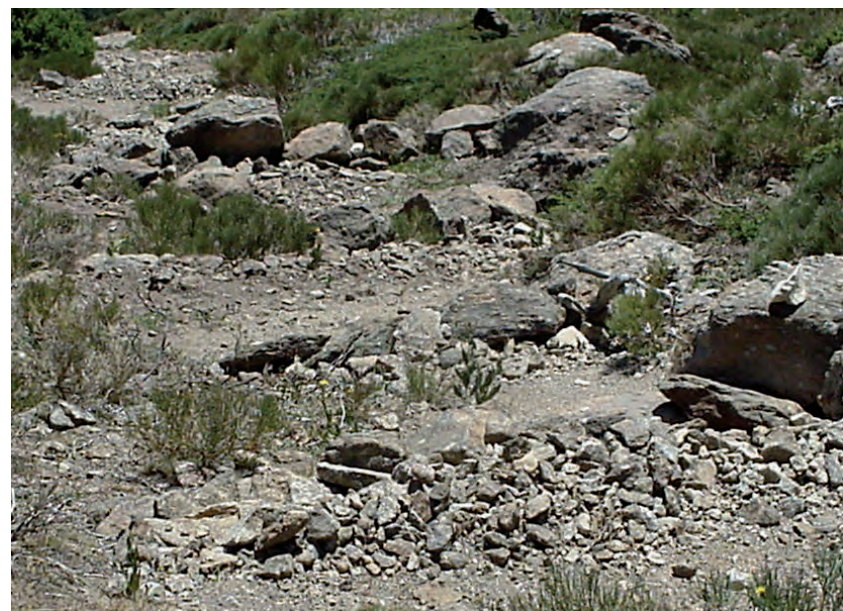
Trabajos de consolidación en cárcavas del remonte de Dos Hermanas

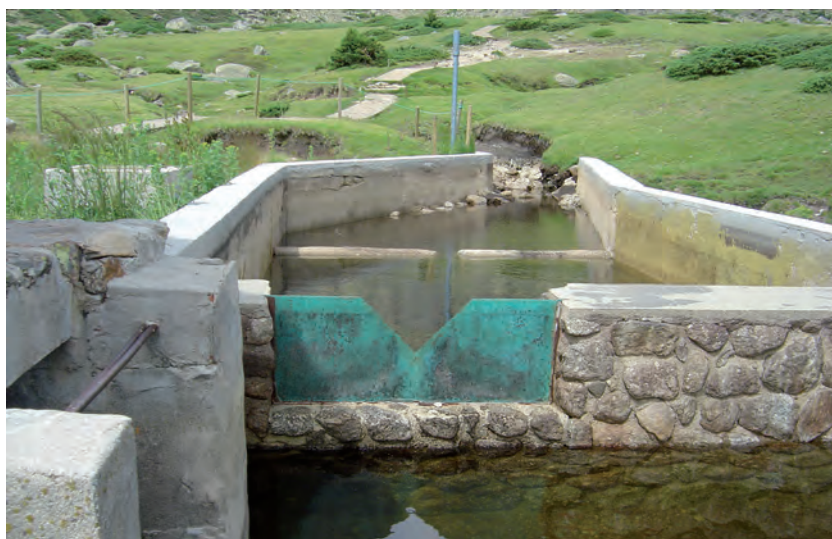
Estación de aforos en el arroyo de la Laguna de Peñalara

- Transformación de las instalaciones como estación de aforos, manteniendo sus funciones de captación para el depósito que abastece a la zona del puerto.
- Transformación de la caseta en chozo de vigilancia.
- Control de la erosión en morrena junto a la caseta y la esorrentía desde la pradera mediante la estabilización del talud a modo de escalera.

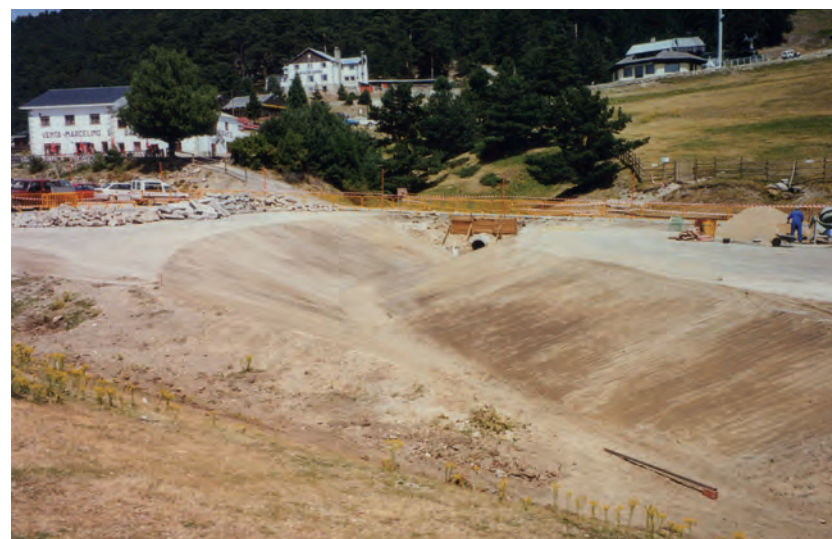
Reapertura del cauce del arroyo de Los Cotos en el aparcamiento

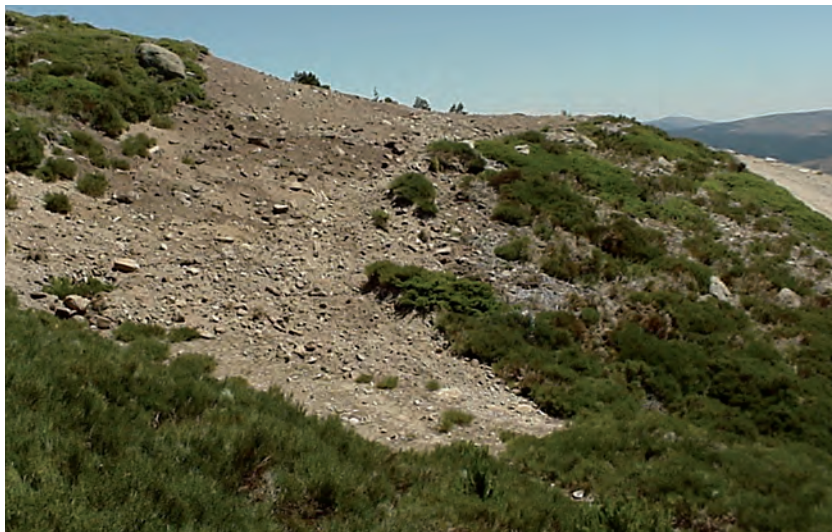
La revegetación permite ver cómo, tras años de trabajos y esfuerzos, el resultado es muy alentador.

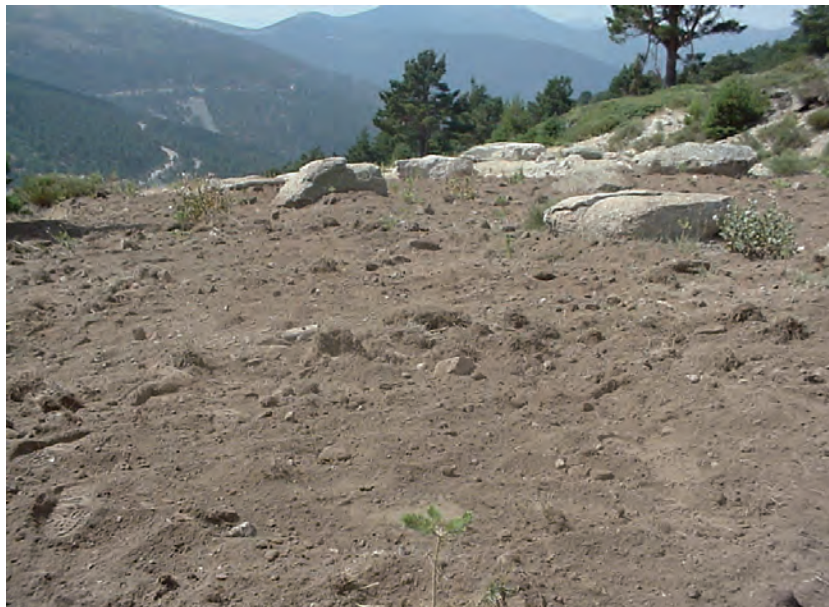
El algunas zonas con apenas suelo fértil, fue necesario aportar tierra para constituir el suelo necesario para las siembras y plantaciones

Dicho aporte se realizó cubriendo estas zonas más dañadas con una ligera capa de tierra procedente del decapado de cortafuegos de los pinares próximos, con parecida orientación y altitud. La tierra aportada supone una mejora del sustrato al proporcionar materiales finos, nutrientes, semillas y material vegetativo (cepellones, estolones y propágulos) que facilitan y aceleran los procesos naturales de colonización. Para el acopio de tierras se seleccionaron cortafuegos situados a 1.700 m s.n.m. (M.U.P. 151 “La Morcuera”) y con buena cobertura de pastos, con el fin de aportar la mayor cantidad posible de semillas y propágulos de especies de altura. Además, estas especies son pioneras en los procesos de colonización de suelos desnudos, circunstancia que también resulta favorable para la restauración en Peñalara dadas las condiciones en las que quedaron estas zonas tan alteradas.

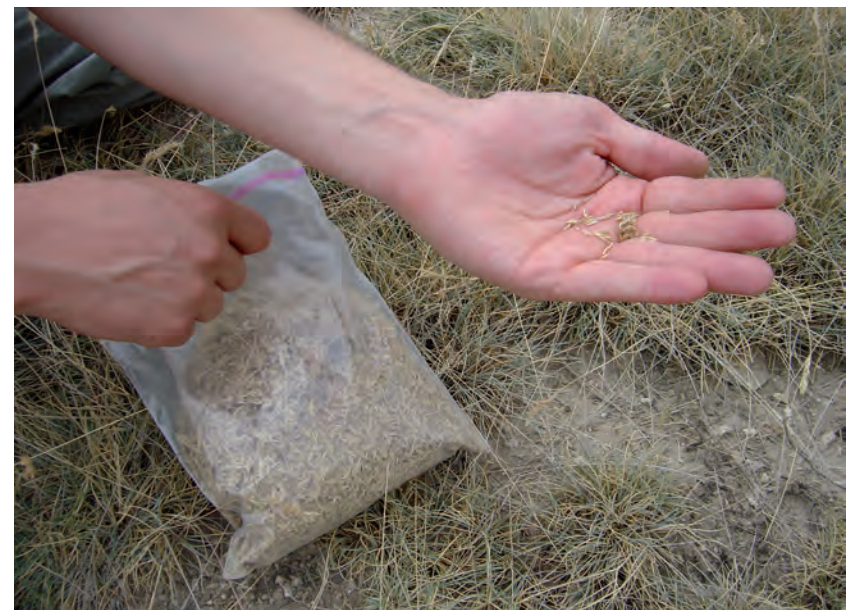
La recogida manual de semillas para la plantación directa o para producir planta en viveros fue una de las tareas más laboriosas.

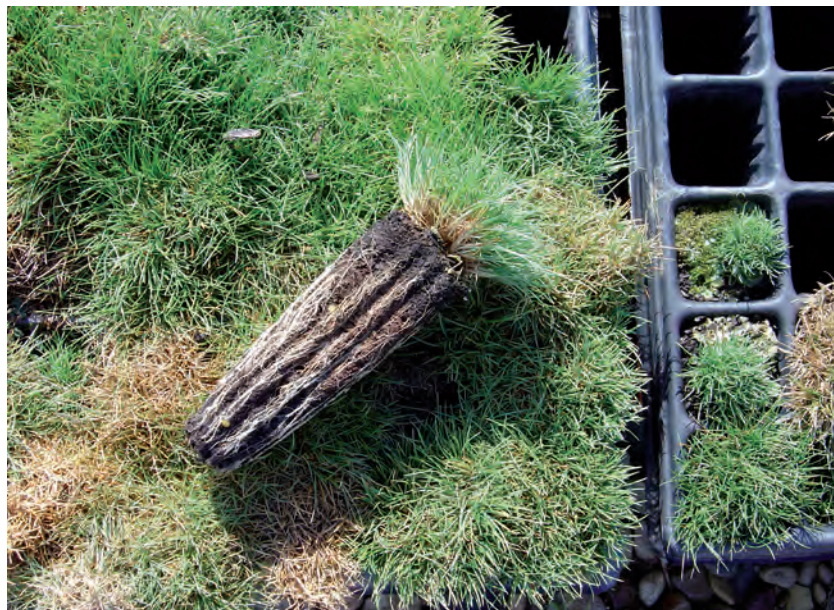
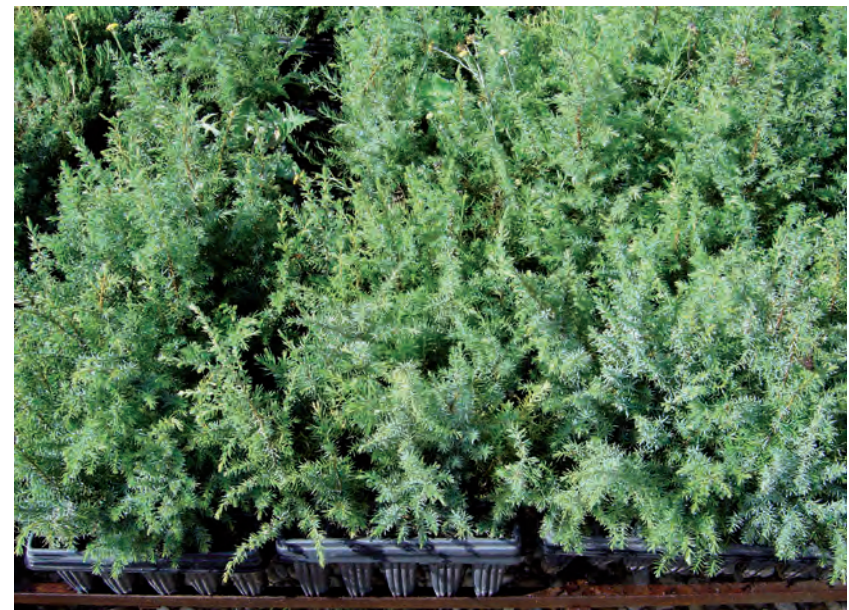
Bandejas de planta en el puerto de Los Cotos

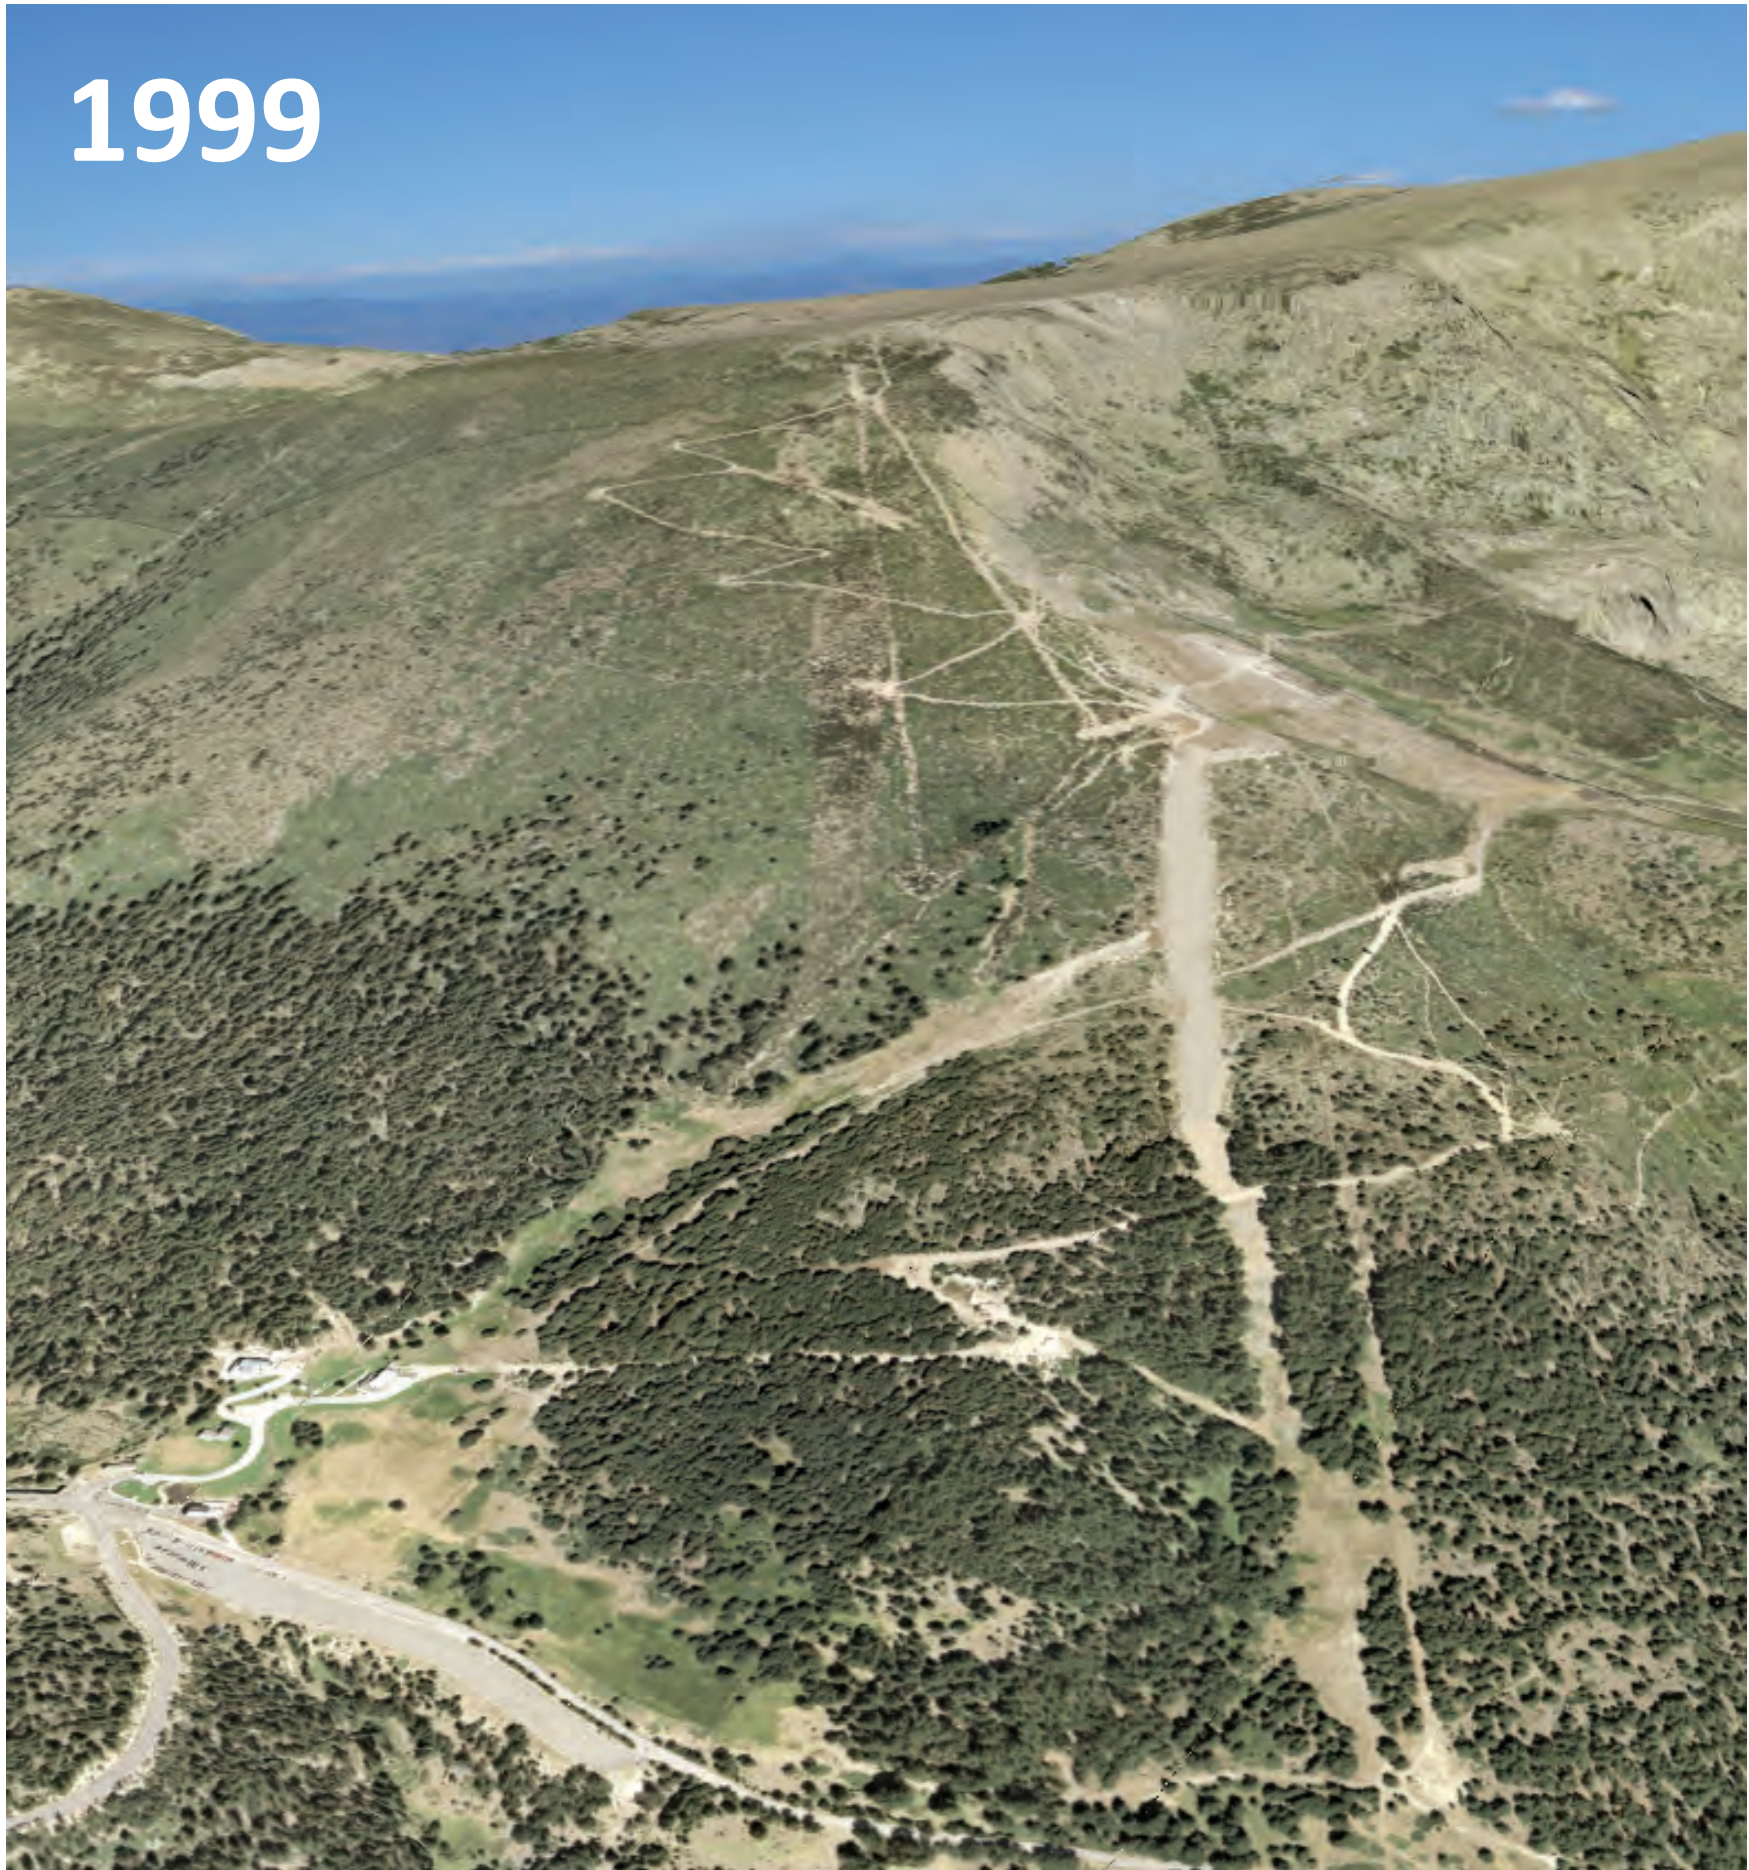
1999

En las dos páginas siguientes se muestra la superposición de las ortofotos de distintos años sobre el modelo digital del terreno, observándose a simple vista la evolución de la cubierta vegetal.

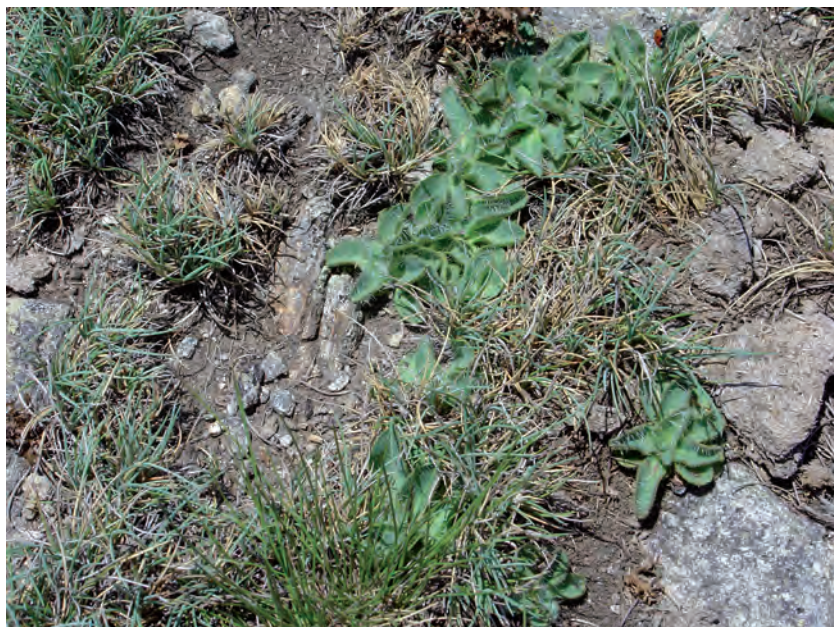
Los pastizales psicoxerófilos constituyen una comunidad muy diversa y con un número considerable de especies singulares, todo un reto para su restauración. En la imagen se observan las dos especies que la caracterizan, *Festuca curvifolia* y *Hieracium vahlii* subsp. *myriadenum* (de hoja ancha en la foto).

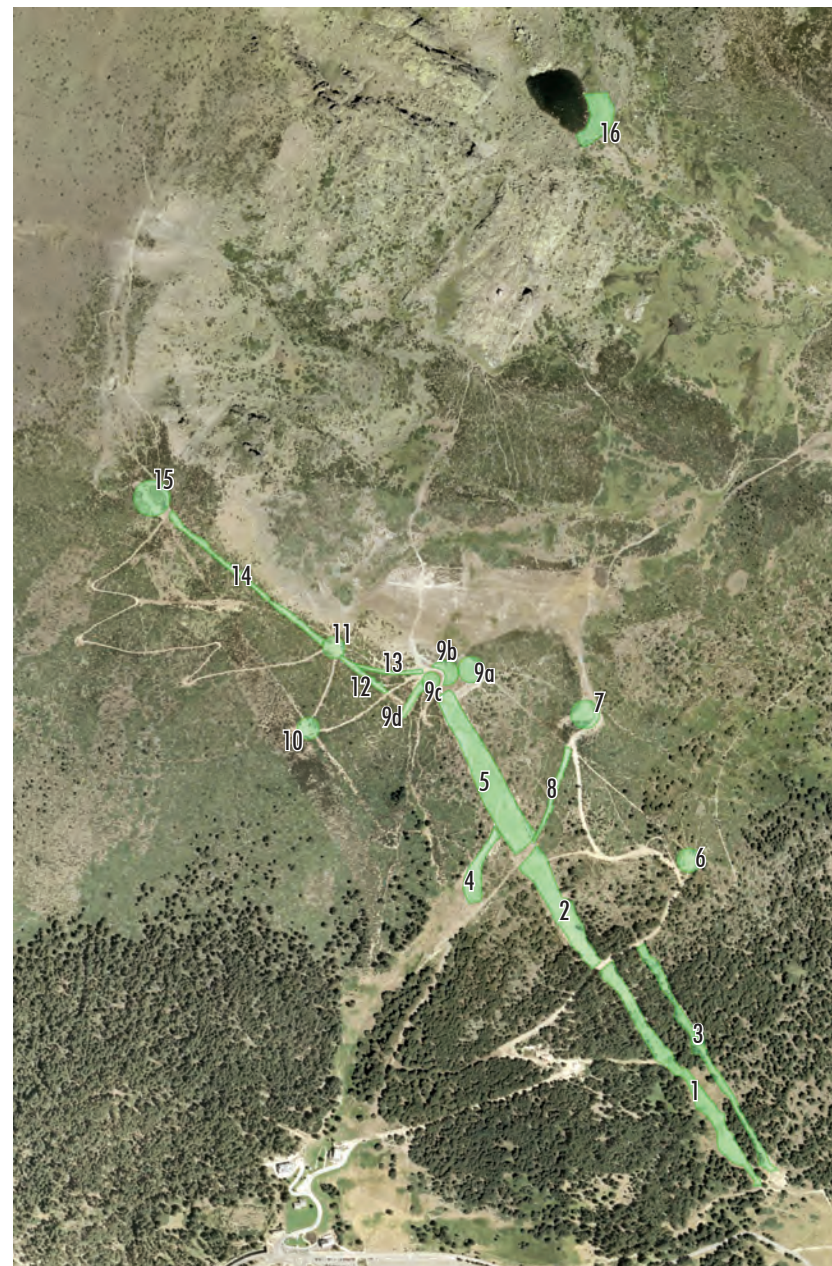
**Figura 1.** Zonas donde se ha realizado el seguimiento de la evolución de la cobertura vegetal. 1) Pista de La Pradera inferior. 2) Pista de La Pradera superior. 3) Telesilla de La Pradera. 4) Pista Zabala inferior. 5) Pista Zabala superior. 6) Base telesquí Los Cotos. 7) Entrada Las Hoyas. 8) Conexión Las Hoyas – pista Zabala. 9a-d) Zona 2.100. 10) Curva 1 pista Dos Hermanas. 11) Curva 2 pista Dos Hermanas. 12) Traza telesquí Dos Hermanas. 13) Atajos telesquí Dos Hermanas. 14) Telesquí Dos Hermanas. 15) Recepción telesquí Dos Hermanas. 16) Laguna Grande.
