# PEÑALARA, LA MONTAÑA RECUPERADA EN EL PARQUE NACIONAL DE LA SIERRA DE GUADARRAMA

Restauración ecológica de una estación de esquí alpino

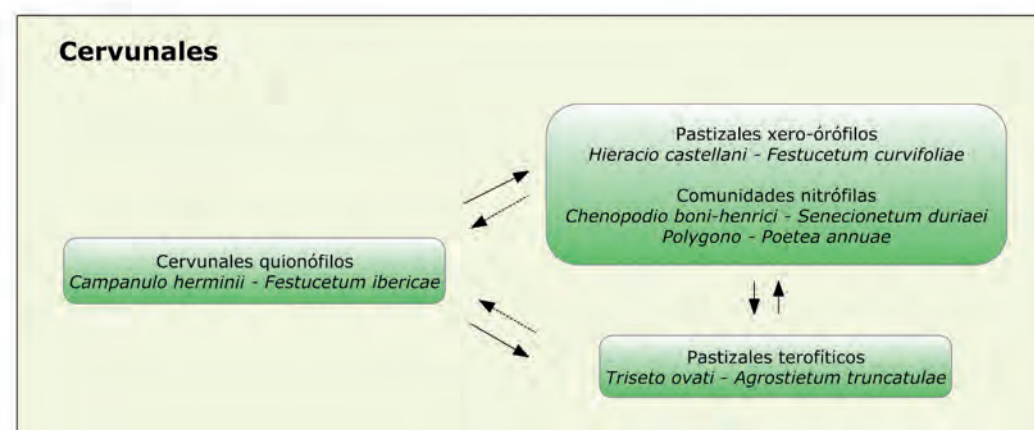
**Figura 2.** Esquema de las principales comunidades vegetales afectadas en el ámbito de Valcotos y relaciones sucesionales entre ellas. I, pinares de pino albar; II, matorrales de piorno serrano – enebro rastrero; III, pastizales psicroxerófilos; IV, cervunales. : En general, la degradación a una etapa inferior (línea continua) constituye un proceso mucho menos costoso que la recuperación hacia una etapa superior de la sucesión (línea discontinua)

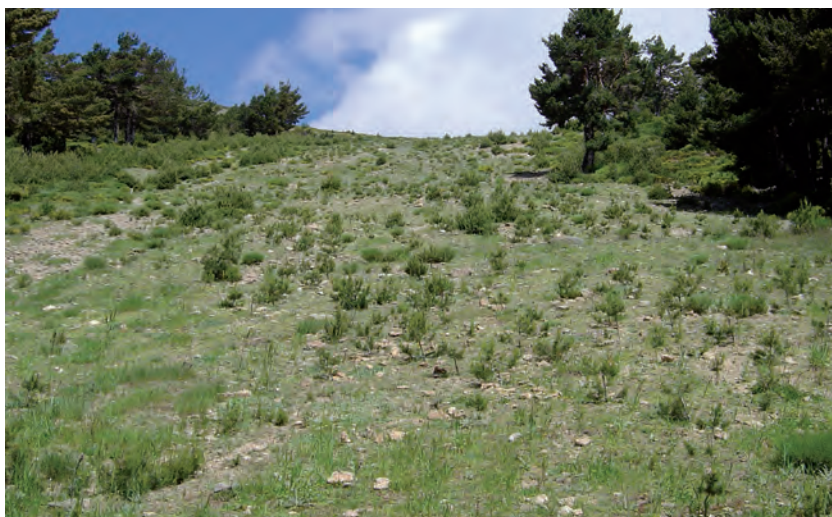
Tramo inferior de una pista de esquí donde se observa la regeneración natural del pino albar a partir de semilla.

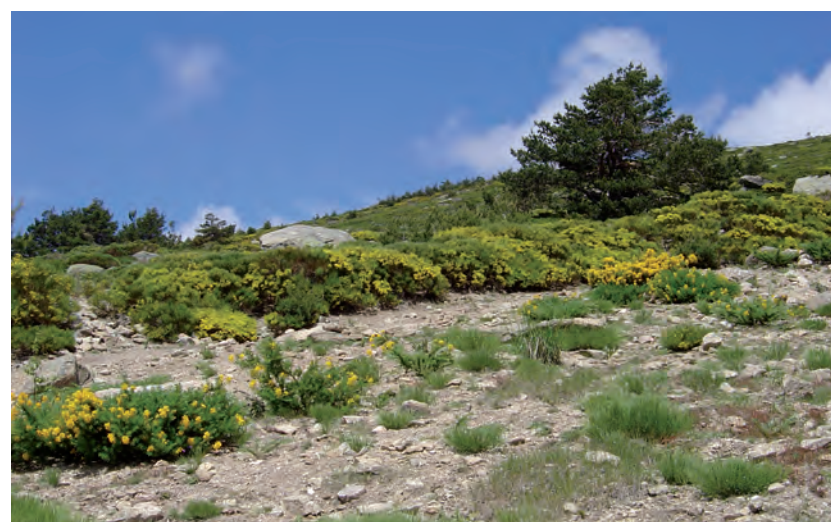
Imagen tomada en 2004, en la que se observa el borde de una pista de esquí en regeneración. Mientras que fuera de la pista la comunidad vegetal se encuentra perfectamente densa y estructurada, en el interior se desarrollan piornos, cambroños y pastos pioneros dominados por *Agrostis trunctatula*, aún con grandes claros sin vegetación.

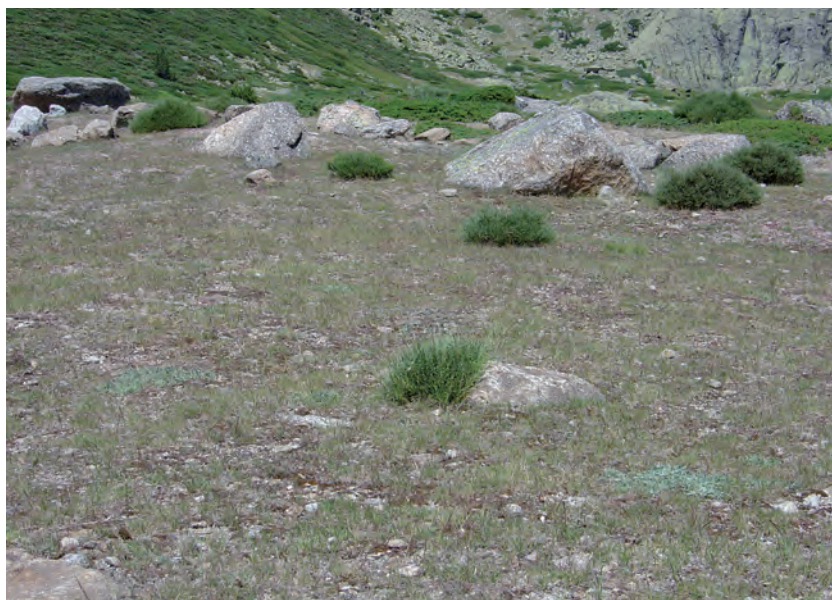
Cervunales en regeneración próximos a la Laguna Chica. Como consecuencia de la destrucción de suelo debido a actividades de remoción del terreno, poco a poco se van instalando comunidades de pastos más xerófilos entre los que se observan ya algunas matas de *Nardus stricta* y *Festuca iberica*, ambas especies características de la comunidad original.

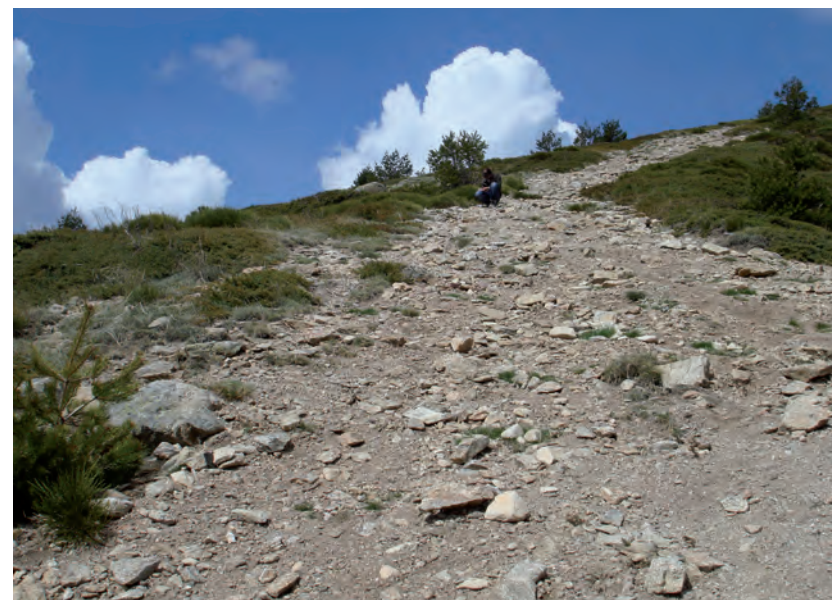
Las trazas y atajos de la zona del telesquí Dos Hermanas constituyen una zona muy expuesta y de difícil recuperación. La imagen está tomada en 2008 y se observan algunos parches de pastos xerófilos y pequeños matorrales de piorno incipientes.

pastizal higrófilo ha sido del 94% de su superficie. Sin embargo, en zonas expuestas y pedregosas como el atajo Telesquí Dos Hermanas sólo se ha conseguido un incremento de un 6,3% de la cobertura vegetal.

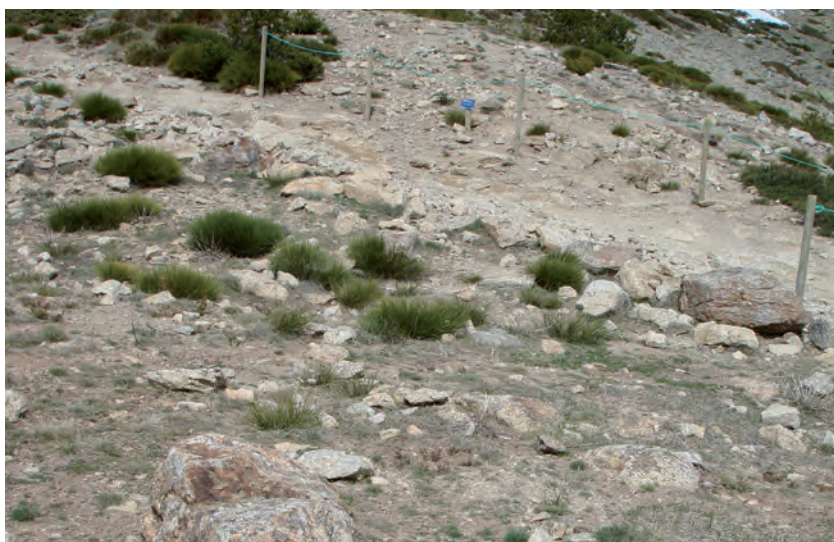
La Zona 2.100 ha sido uno de los retos más importantes en la recuperación de la cubierta vegetal.

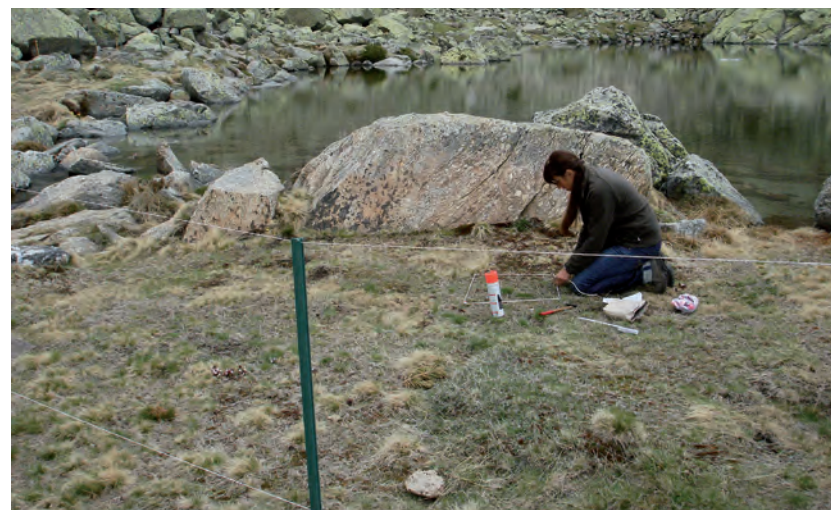
Toma de datos sobre la evolución de la cobertura vegetal en los pastos higrófilos de la Laguna Grande. El cerramiento que evita el paso al ganado y a los visitantes ha sido decisivo en la recuperación de la vegetación.

El grado de recuperación ha sido muy variable entre distintas zonas. Por ejemplo, en los tramos superior e inferior de la pista Zabala se ha recuperado el 85% de su superficie hasta el año 2011. Asimismo, en la Laguna Grande de Peñalara, la recuperación del

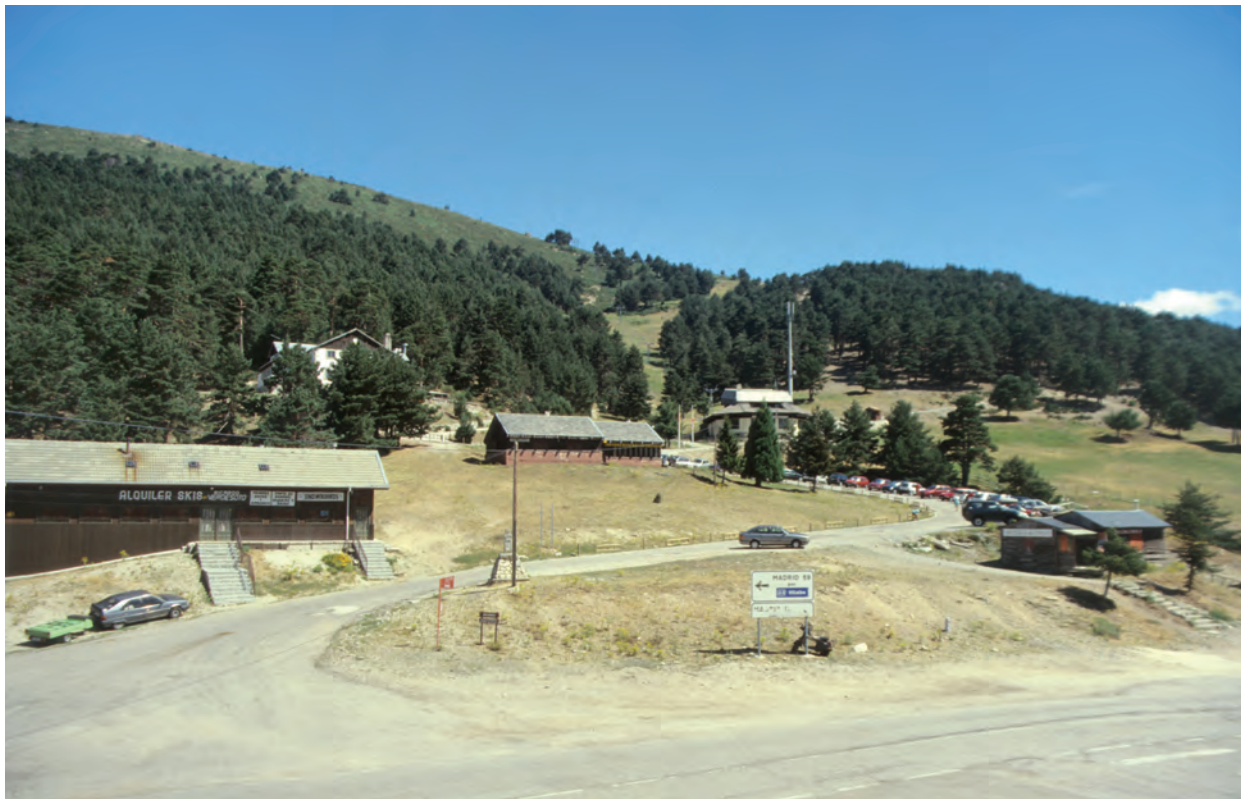
Detalle del Puerto de Los Cotos desde la loma del Noruego

Detalle de algunas edificaciones y del estado previo en el Puerto de Los Cotos.

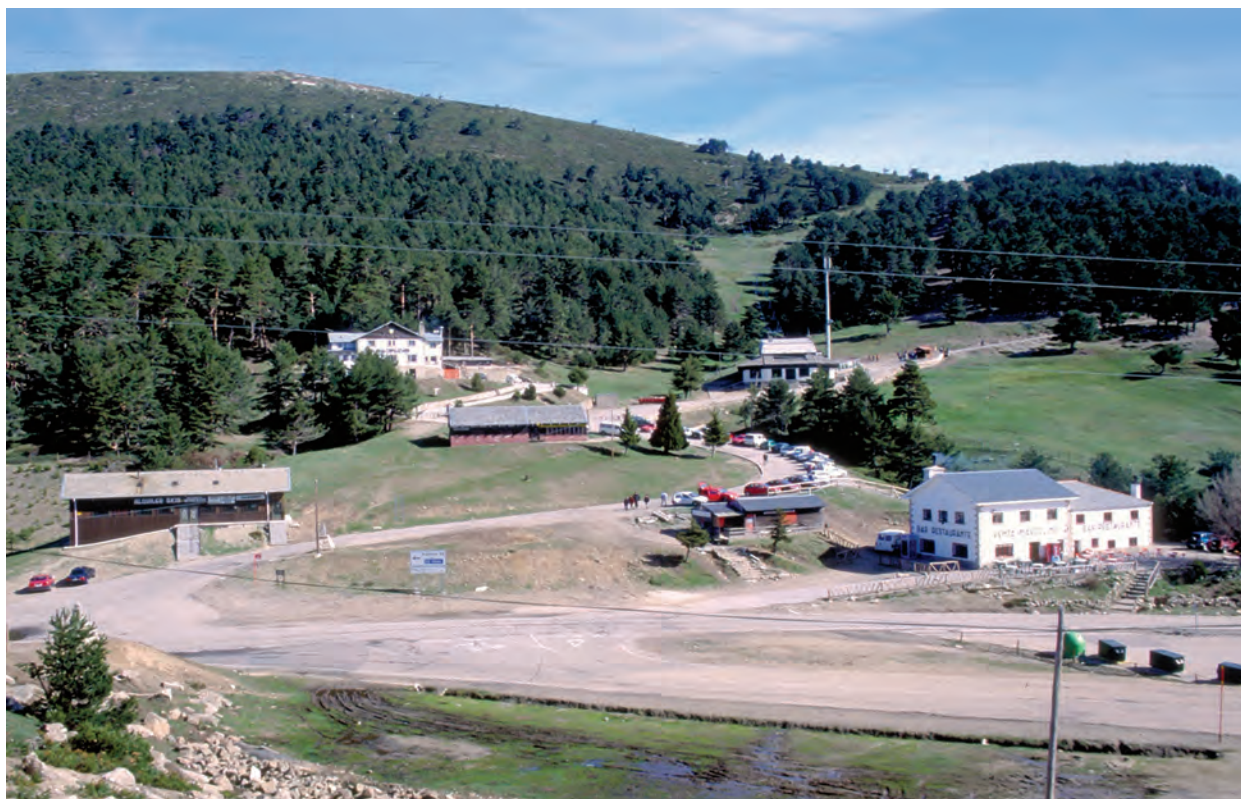
*Puerto de Los Cotos desde la loma del Noruego*

Panorámica general de las edificaciones y estado previo en el Puerto de Los Cotos.

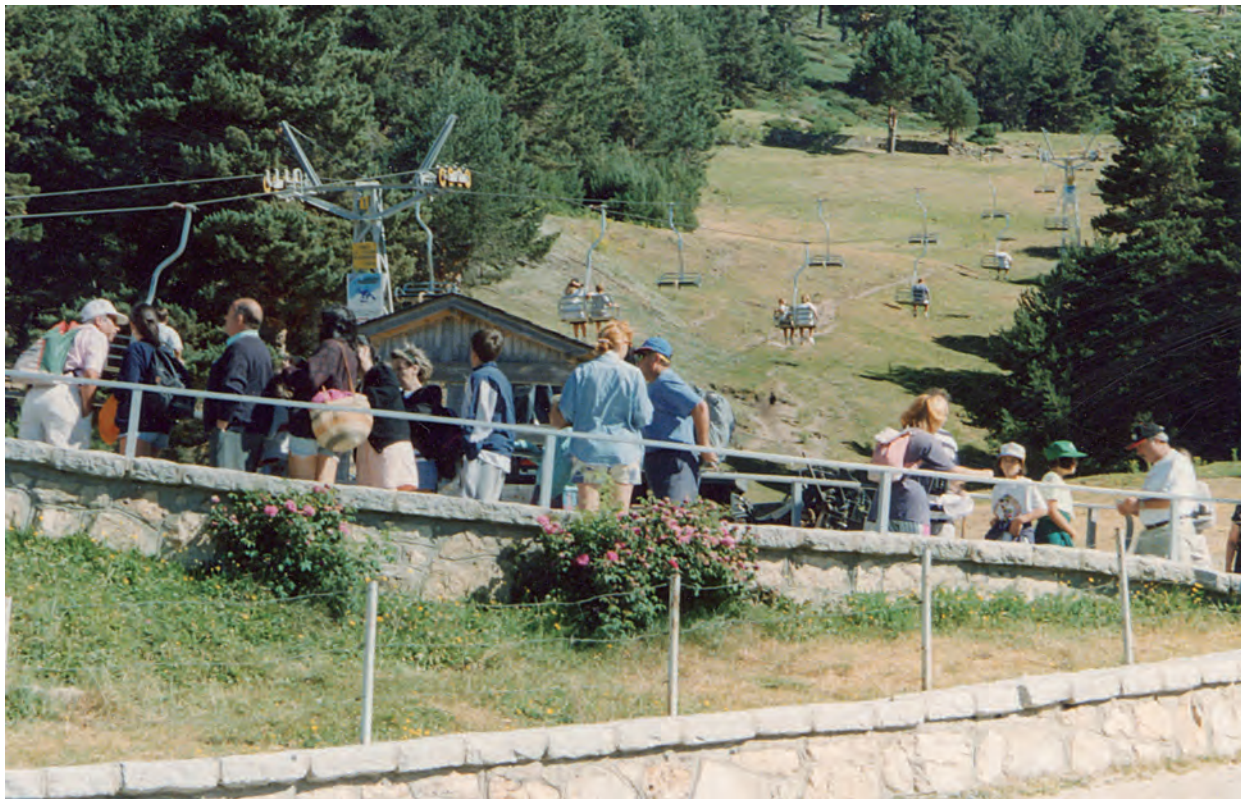
## Detalle de la salida del telesilla Zabala

Caseta de servicio del telesilla y pilonas del remonte.

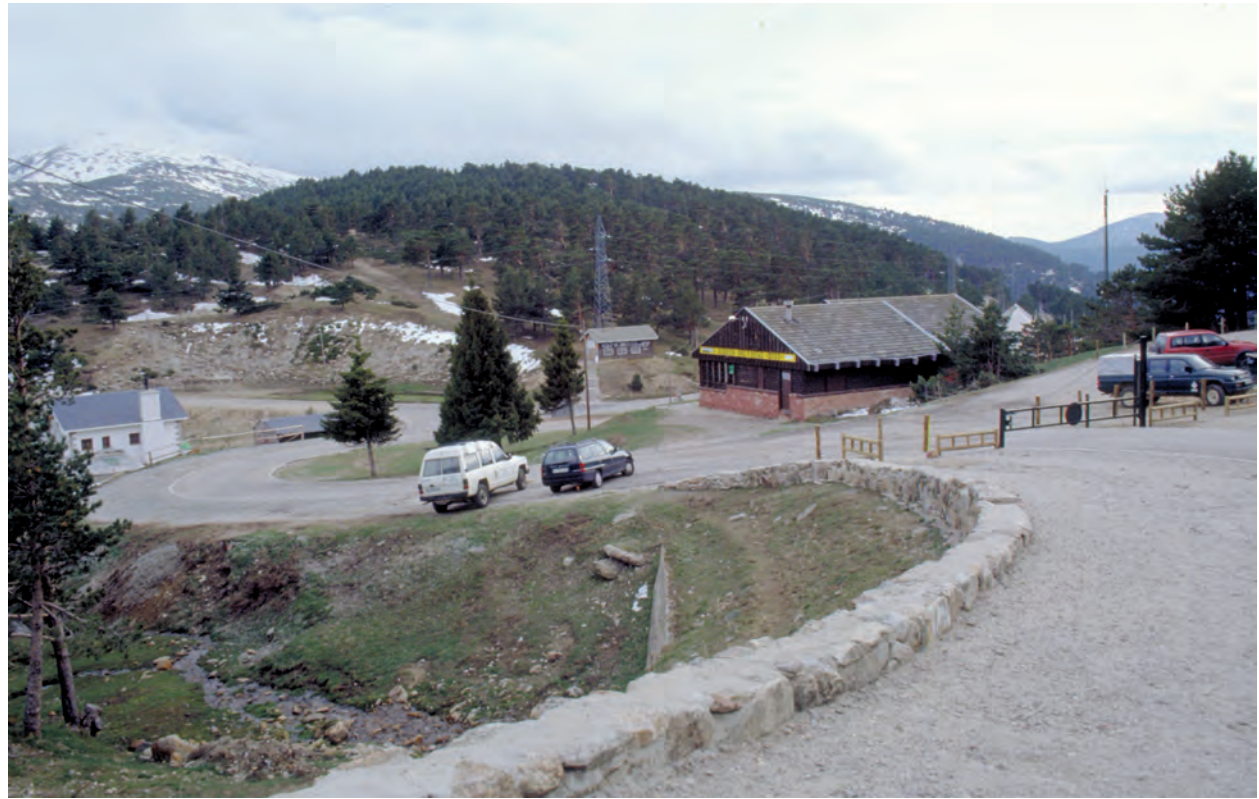
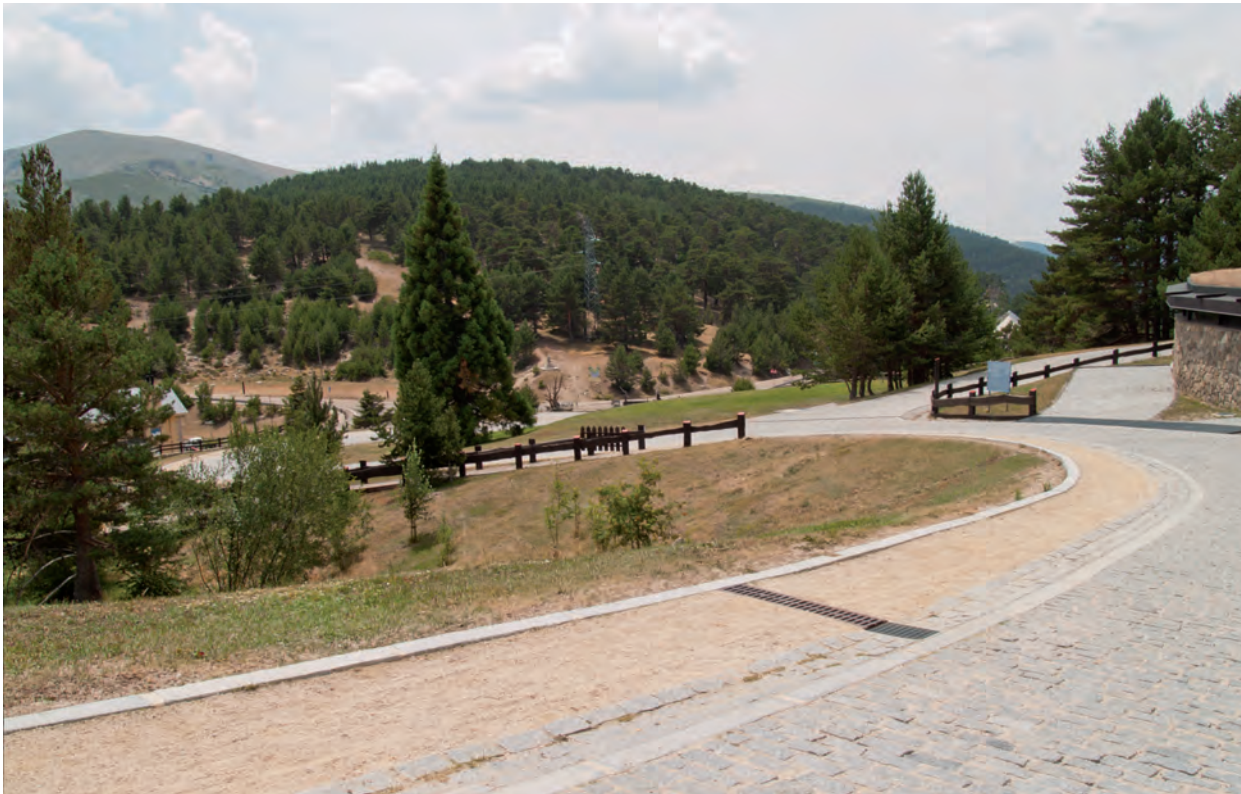
Subida a la Casa del Parque (antigua cafetería Zabala)

Carretera de acceso a la cafetería y base del telesilla Zabala.

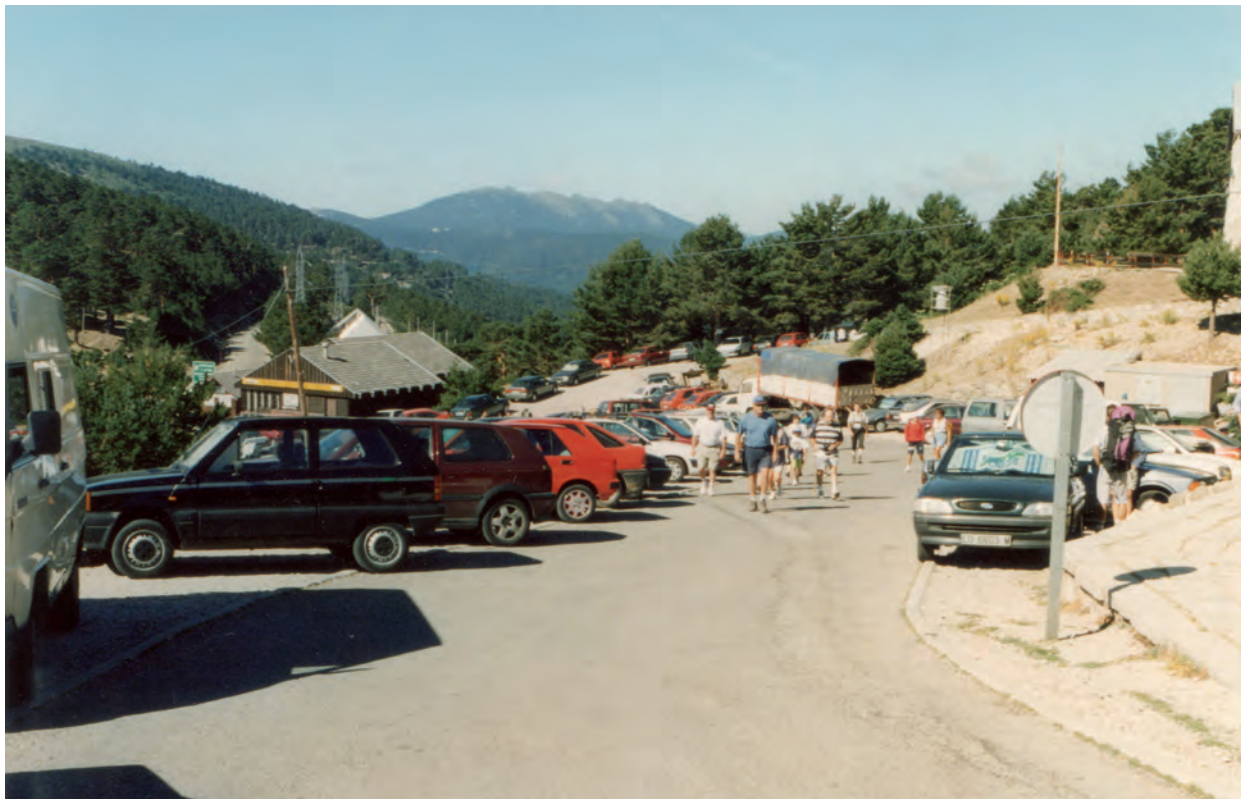
*Subida a la Casa del Parque (antigua cafetería Zabala)*

Aparcamiento y carretera de acceso a la cafetería y base del telesilla Zabala.

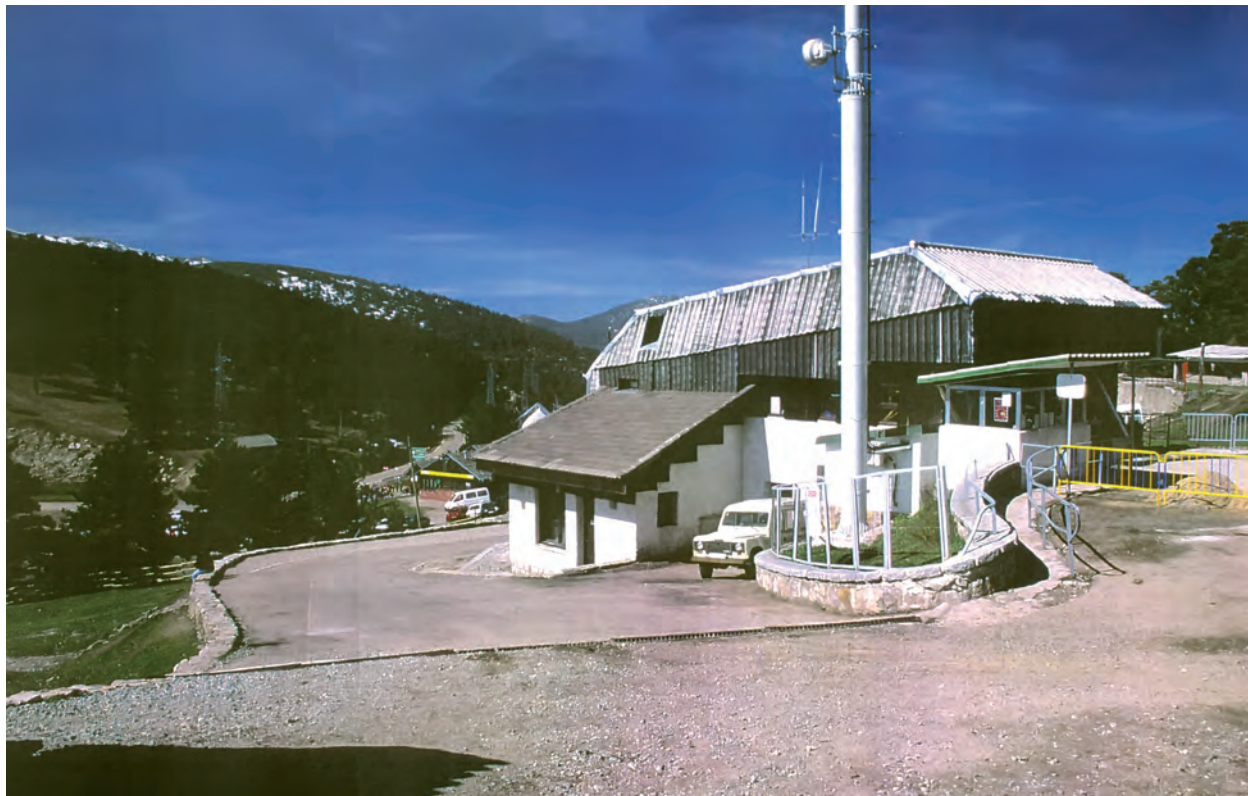
*Lateral de la Casa del Parque Los Cotos (antigua cafetería y base del telesilla Zabala)*

Cafetería y base del telesilla  
Zabala.

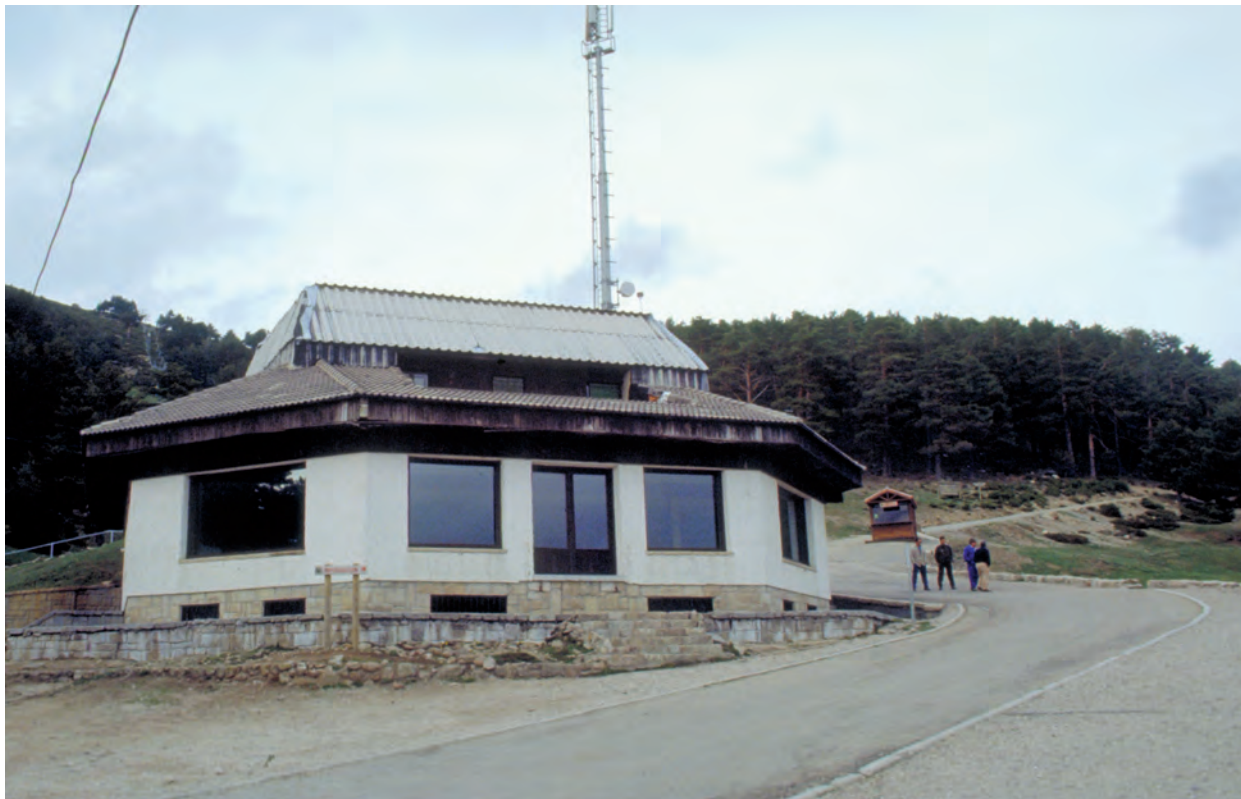
## Frontal de la Casa del Parque Los Cotos (antigua cafetería Zabala)

Cafetería y base del telesilla Zabala.

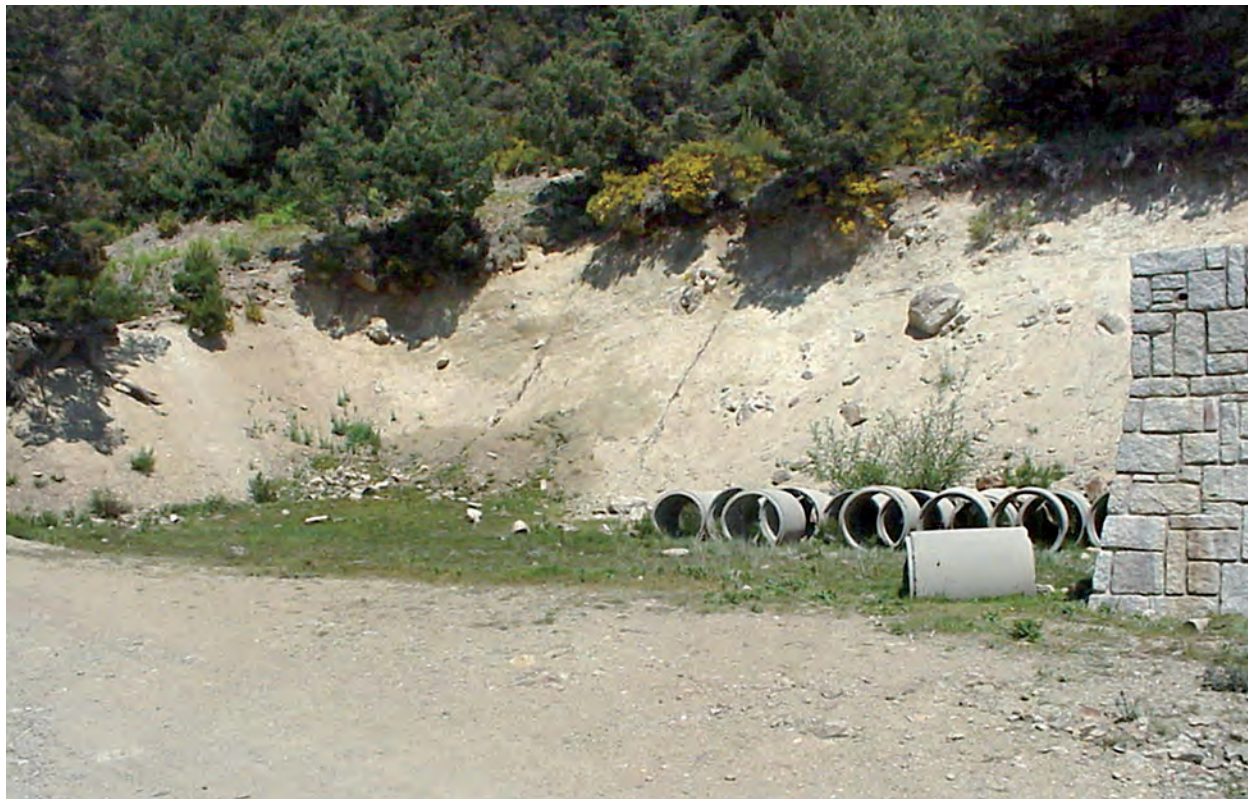
Depósito de agua y excavación contigua

Deposito al inicio del camino del agua y excavación contigua. Tuberías abandonadas.

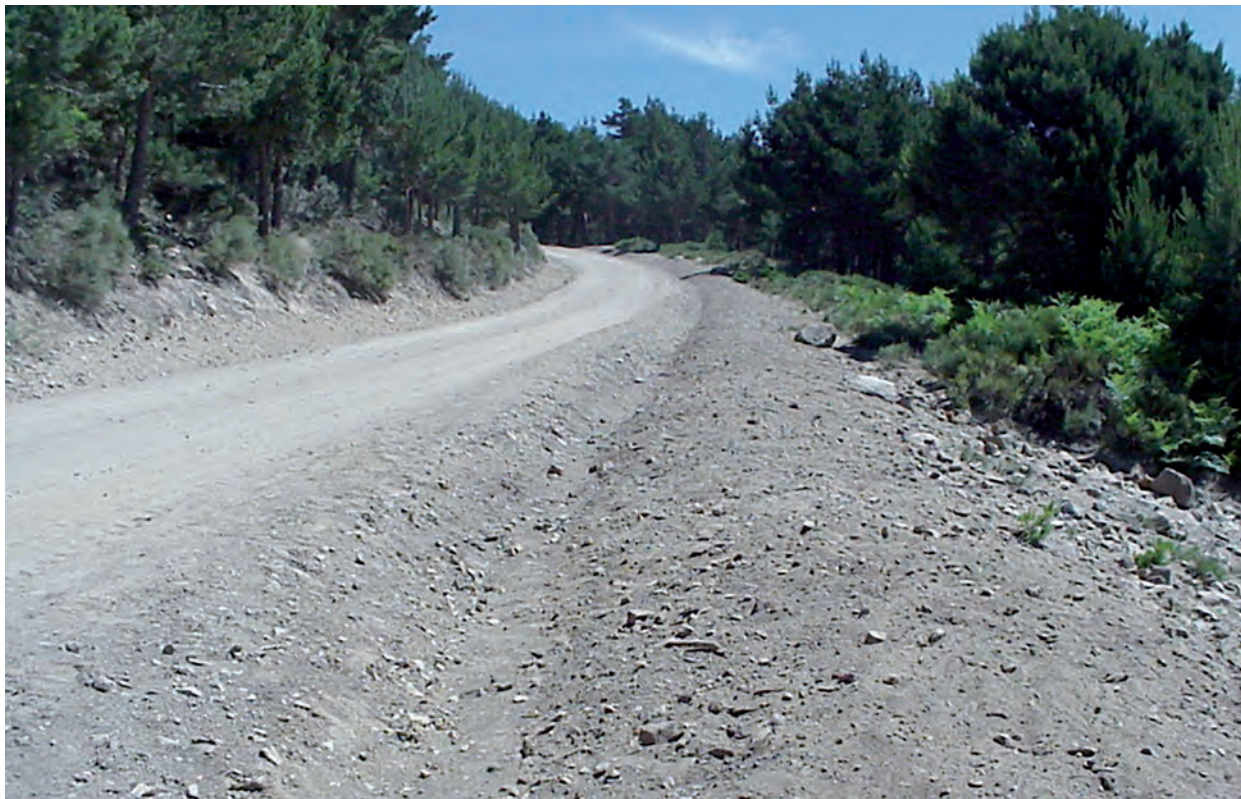
*Pista de subida a la Zona 2.100 (curva posterior al depósito)*

Pista para vehículos y antigua pista de esquí.

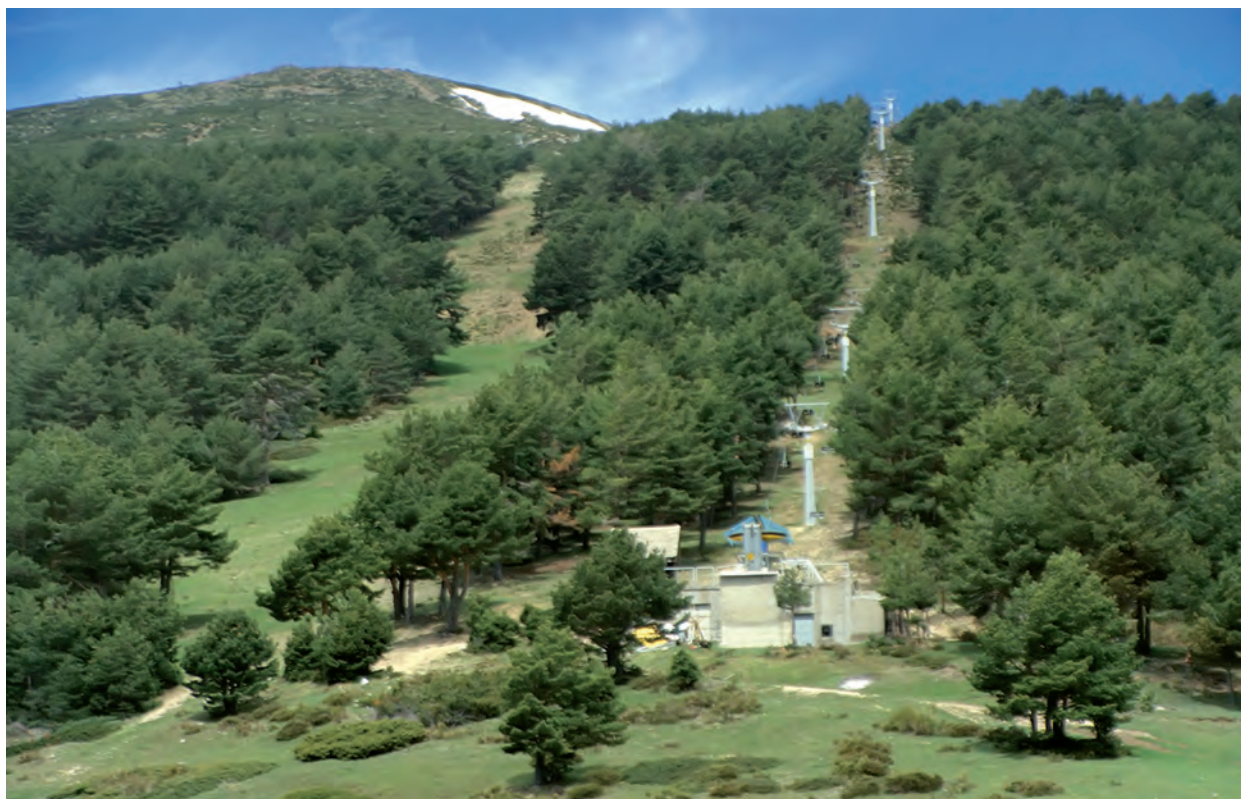
Telesilla y pista de esquí desde La Pradera de los Militares

Telesilla La Pradera. Caseta de motores y contrapesos. Caseta de Control. Pista de esquí.

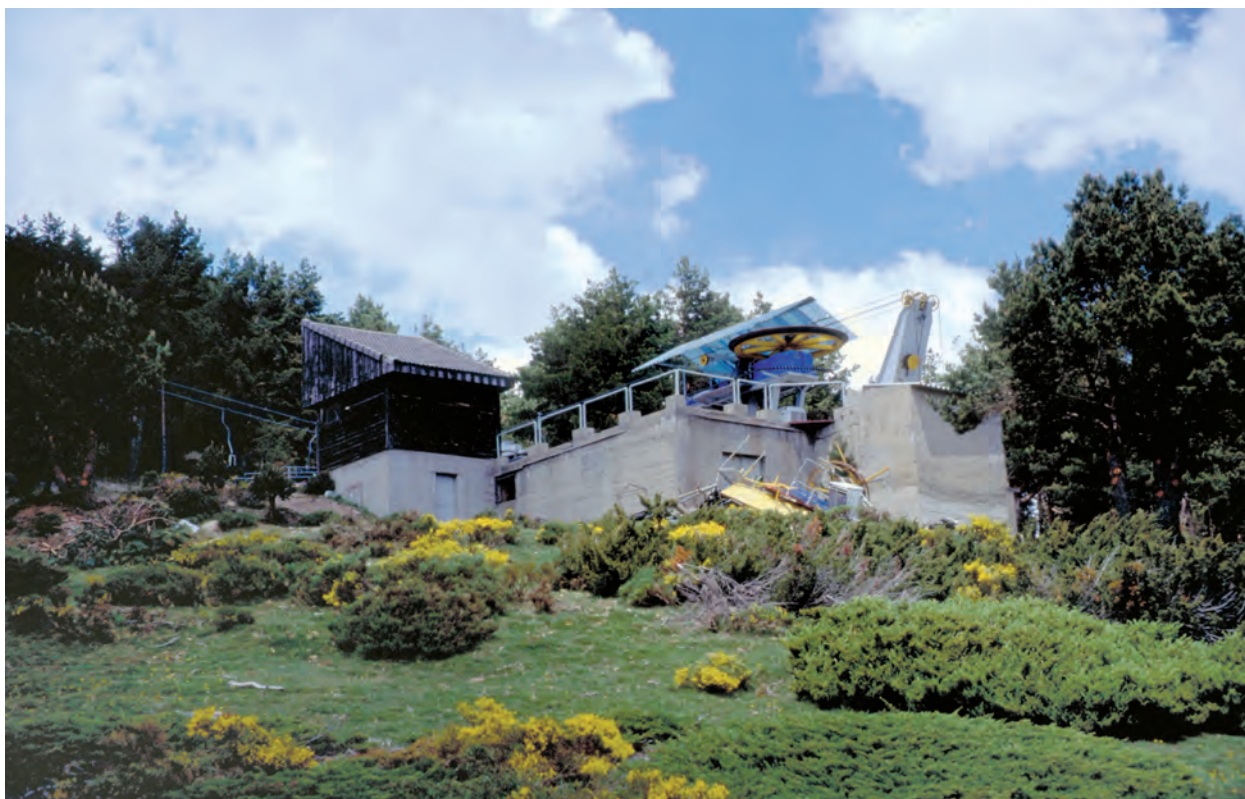
Estación de salida y casa de motores

Estación de salida. Telesilla de La Pradera. Caseta de motores y contrapesos. Caseta de Control. Nivelación del terreno.

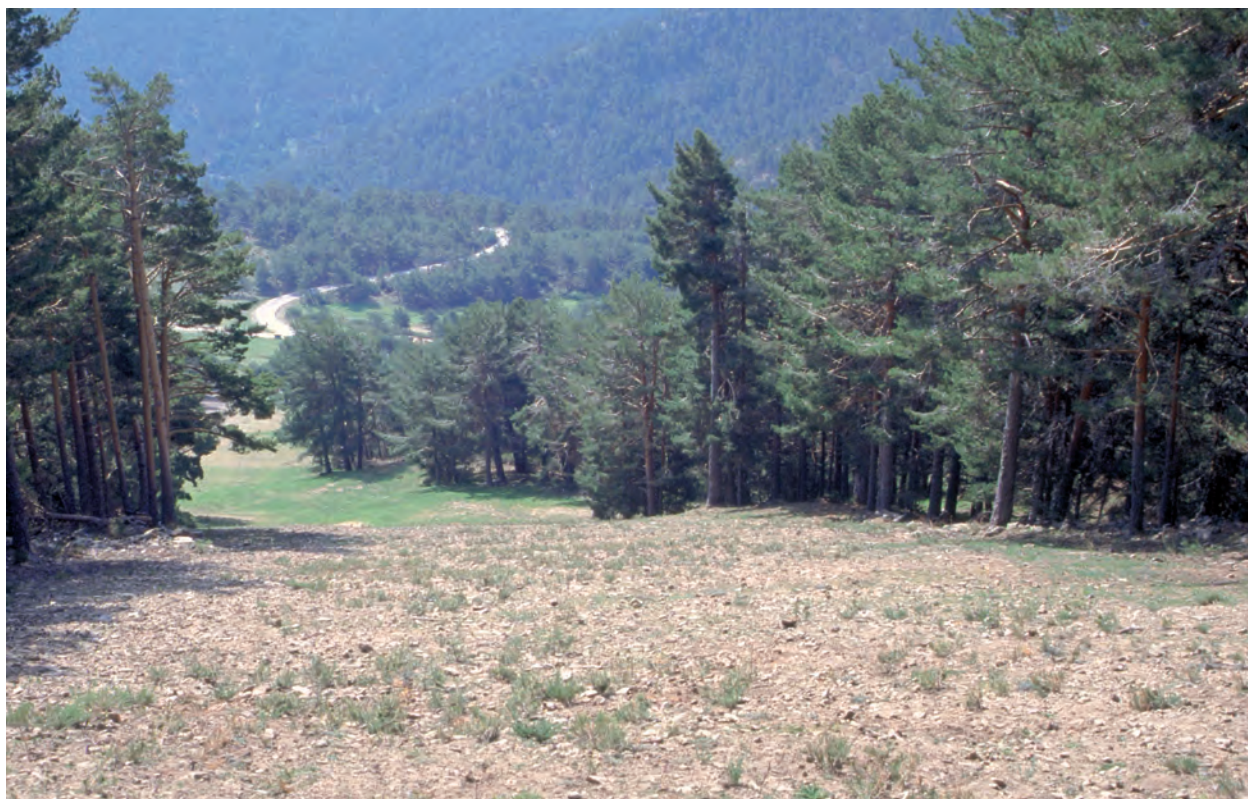
Tramo inferior de la pista de esquí de La Pradera

Tramo inferior de la pista de esquí de La Pradera.

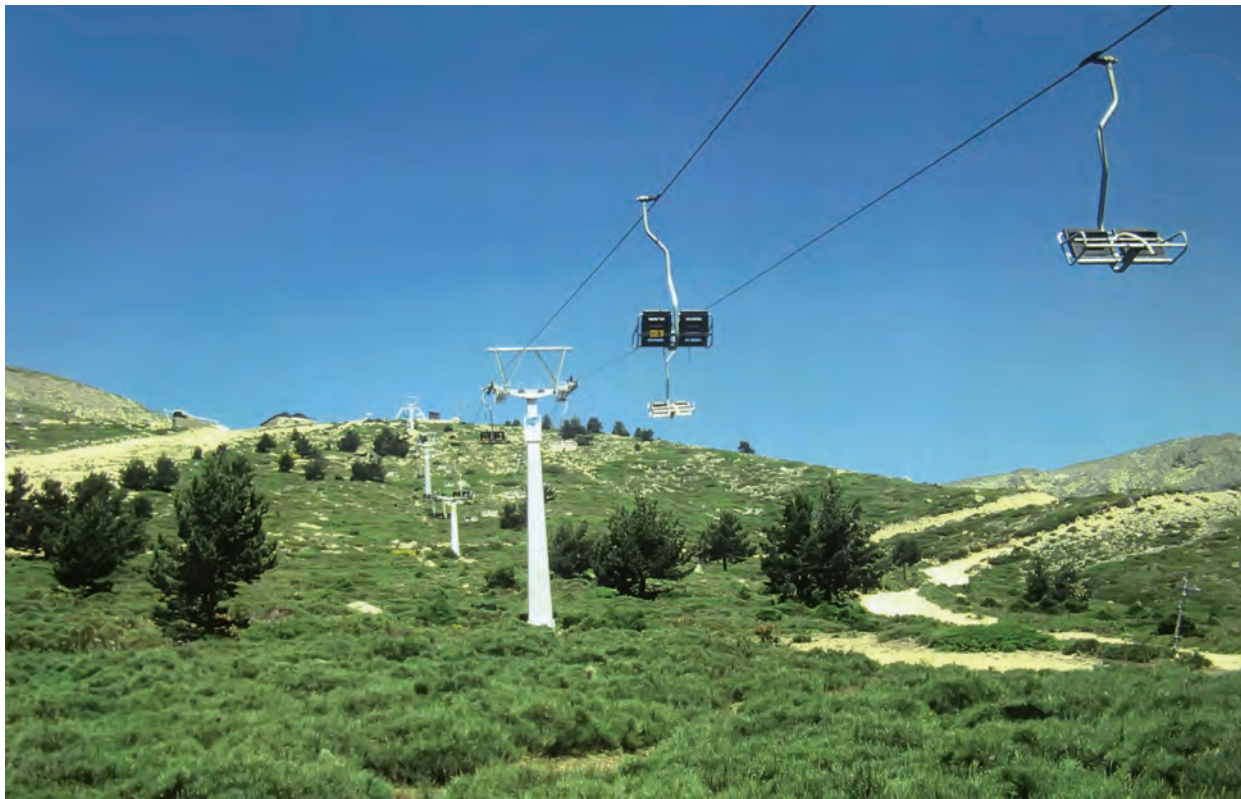
## Tramo superior del telesilla de La Pradera

Pilonas del tramo superior del telesilla de La Pradera, edificaciones de la Zona 2.100, tramo superior de la pista de esquí Zabala, pista de acceso a Las Hoyas y pista de enlace Las Hoyas - Pista Zabala.

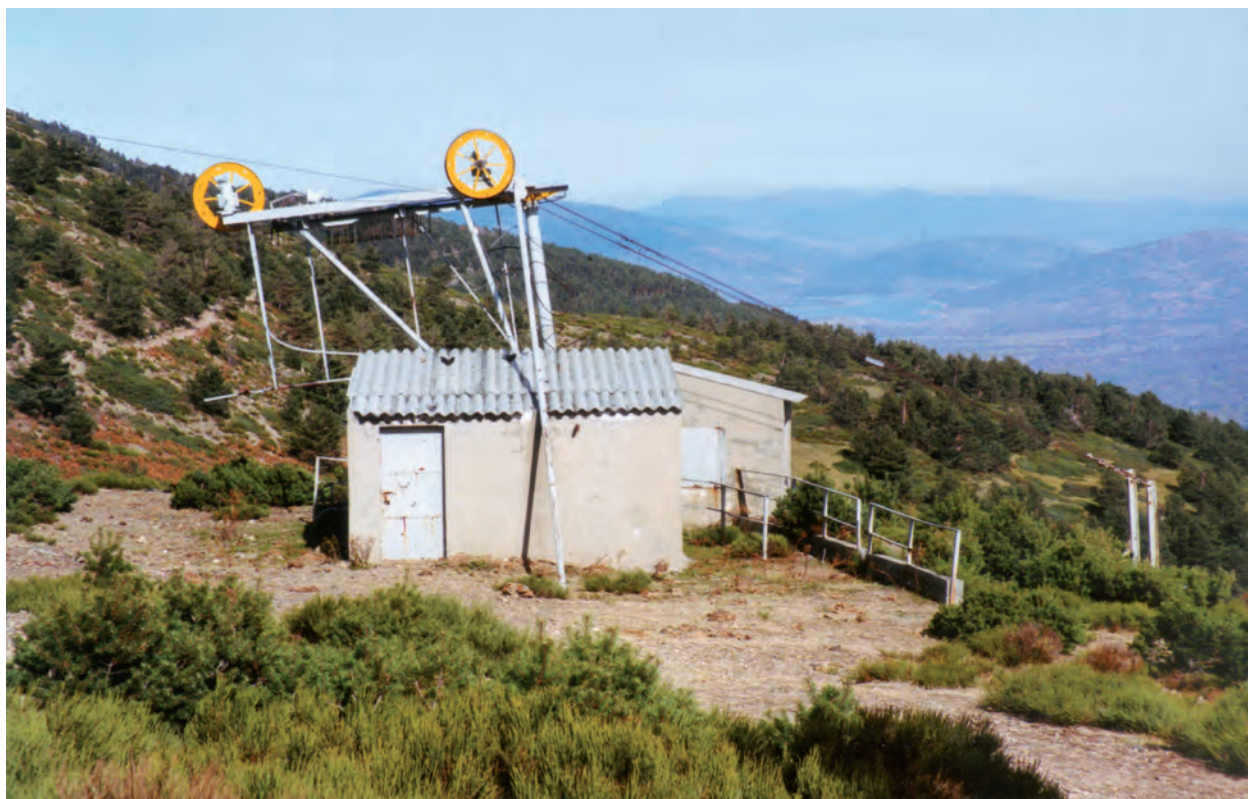
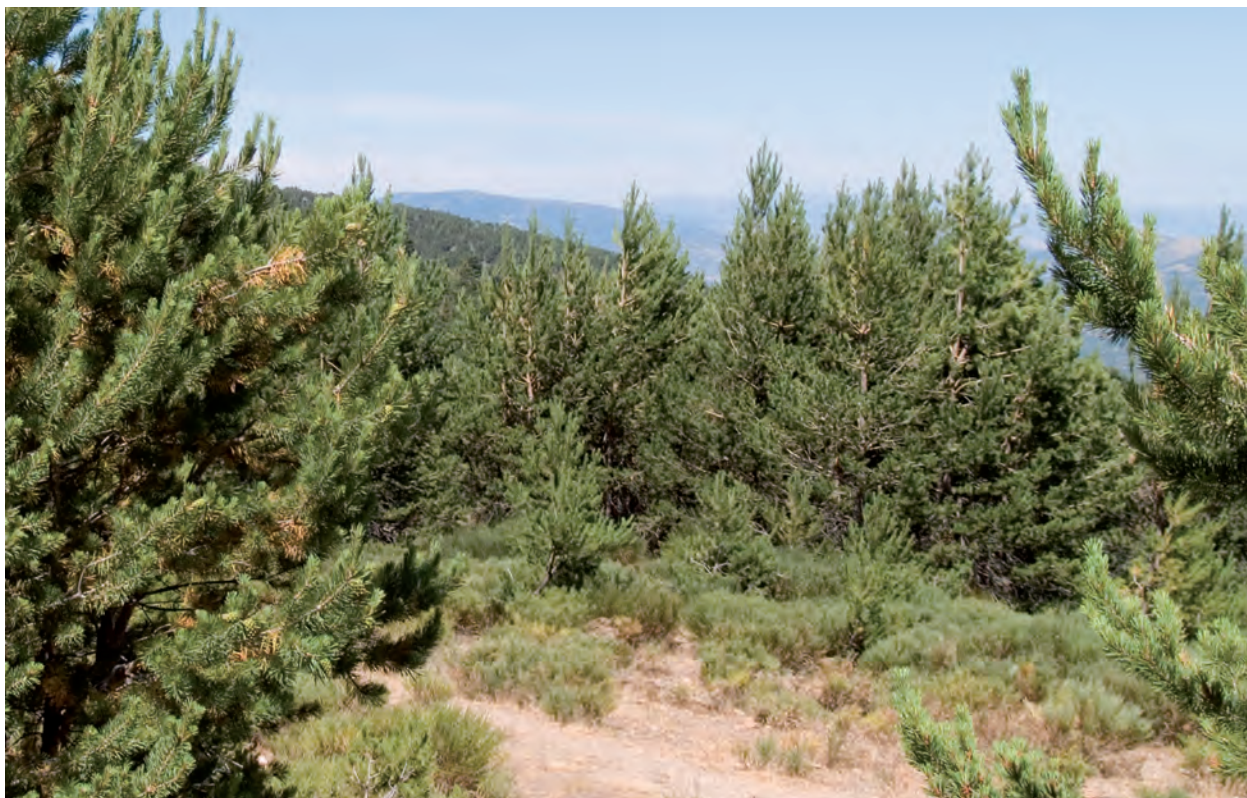
Base del telesquí Los Cotos

Caseta de motores, caseta de control, vallado de acceso y poleas de retorno del telesquí Puerto de Los Cotos. Explanada de la base del telesquí.

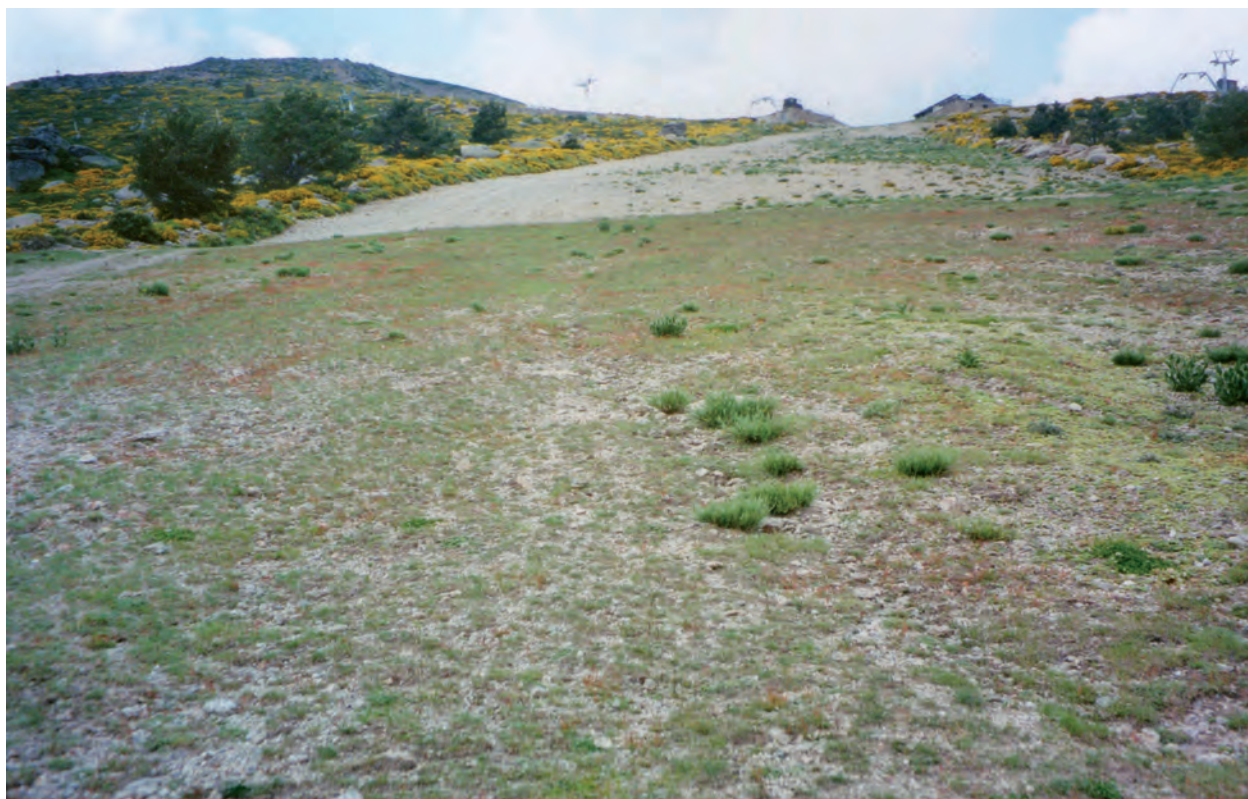
## Pista de esquí Zabala y Zona 2.100

Pista de esquí Zabala. Zona 2.100, con el bar-cafetería, llegada de los telesillas Zabala y de La Pradera y pilonas de los remontes.

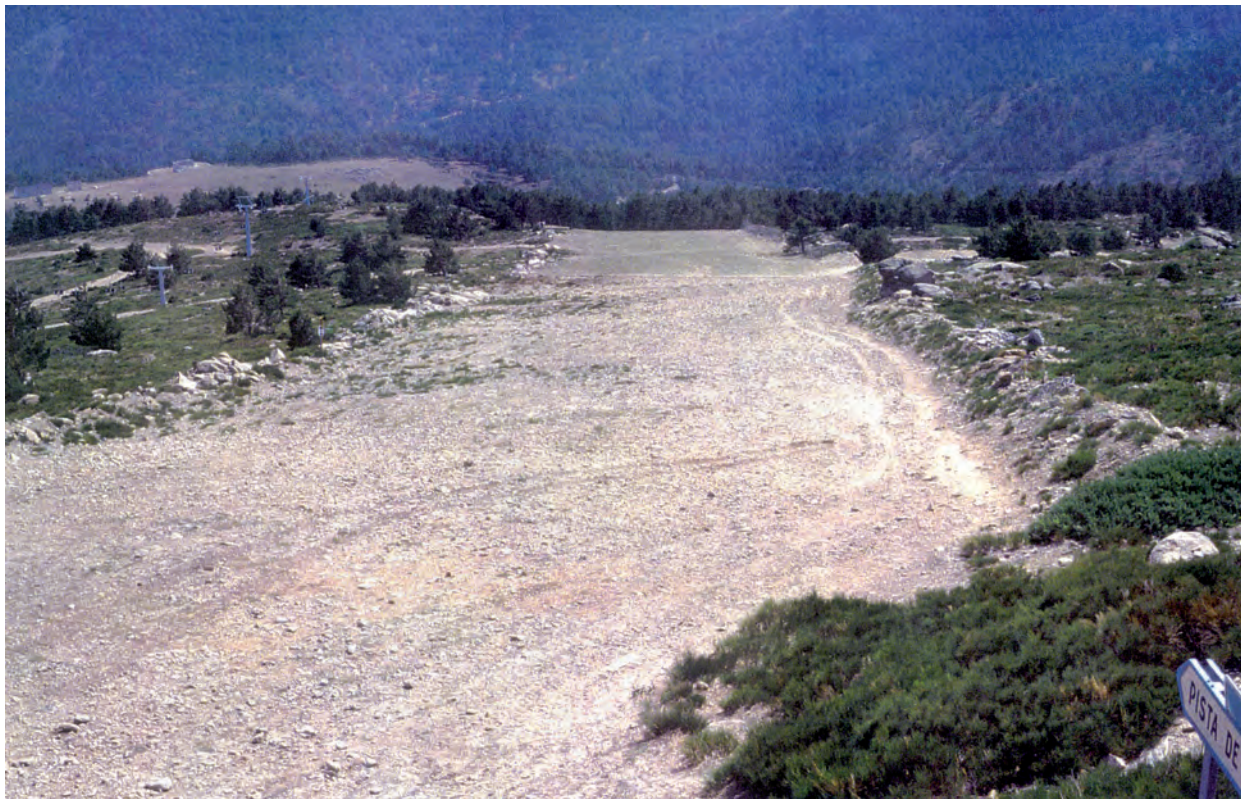
## Pista de esquí Zabala y telesilla de La Pradera

Pista de esquí Zabala y telesilla de La Pradera.
