# PEÑALARA, LA MONTAÑA RECUPERADA EN EL PARQUE NACIONAL DE LA SIERRA DE GUADARRAMA

Restauración ecológica de una estación de esquí alpino

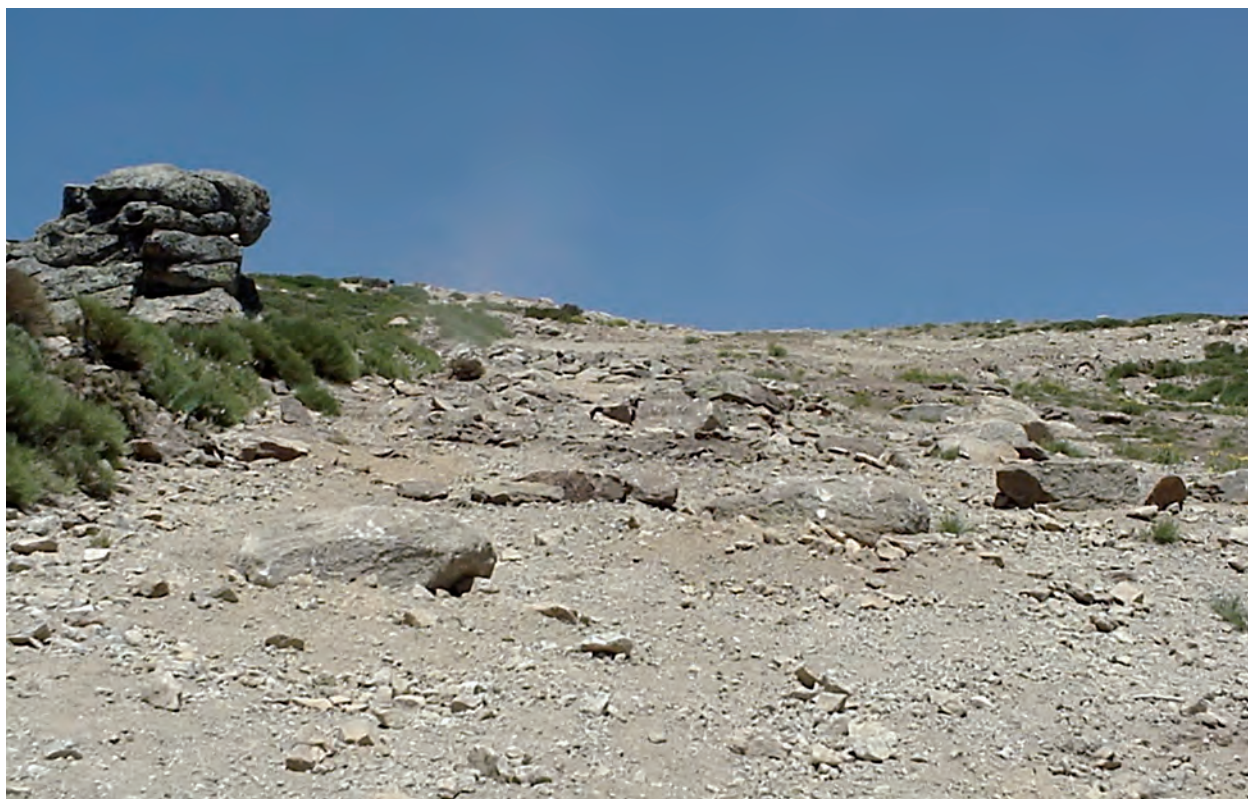
## Parte superior de la pista de esquí Zabala

Pista de esquí Zabala. Eliminación de la vegetación. En el momento de la fotografía ya se ha iniciado la restitución topográfica y se han repartido los cordones de rocas.

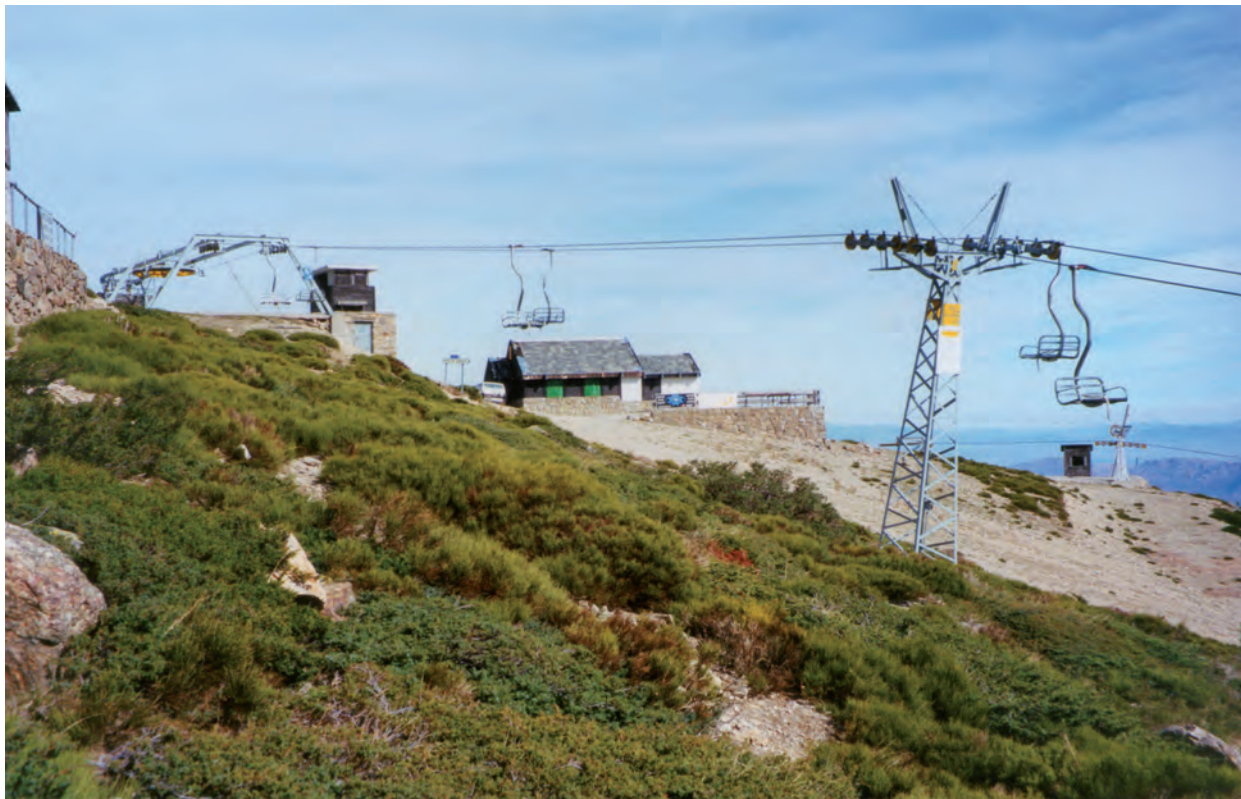
Zona 2.100 desde debajo de la base del telesquí Dos Hermanas

Zona 2.100, con el bar-cafetería y terraza panorámica. Edificaciones de recepción de los telesillas Zabala y de La Pradera. Inicio de la pista Zabala. Murete de la base del telesquí Dos Hermanas.

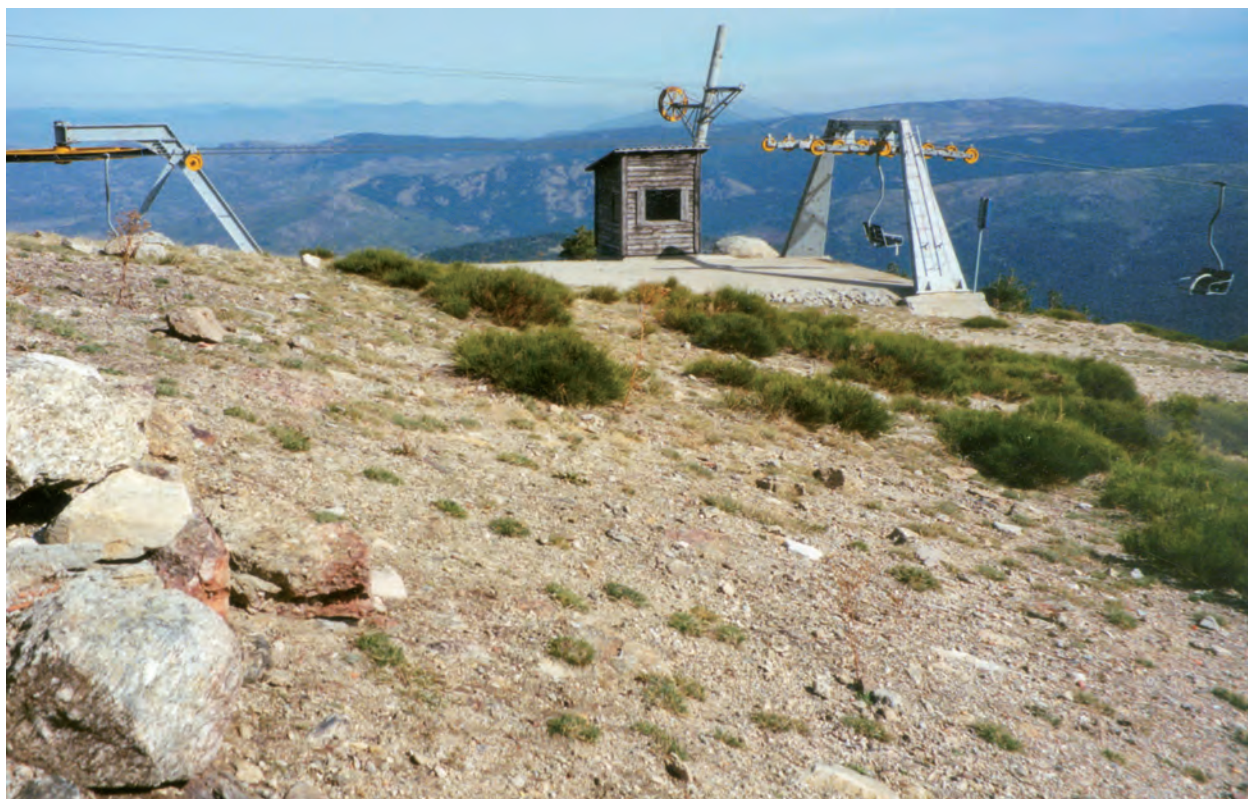
**1998**

Plataforma de recepción y caseta de control del telesilla de La Pradera. Pilonas y sistema de retorno del remonte.

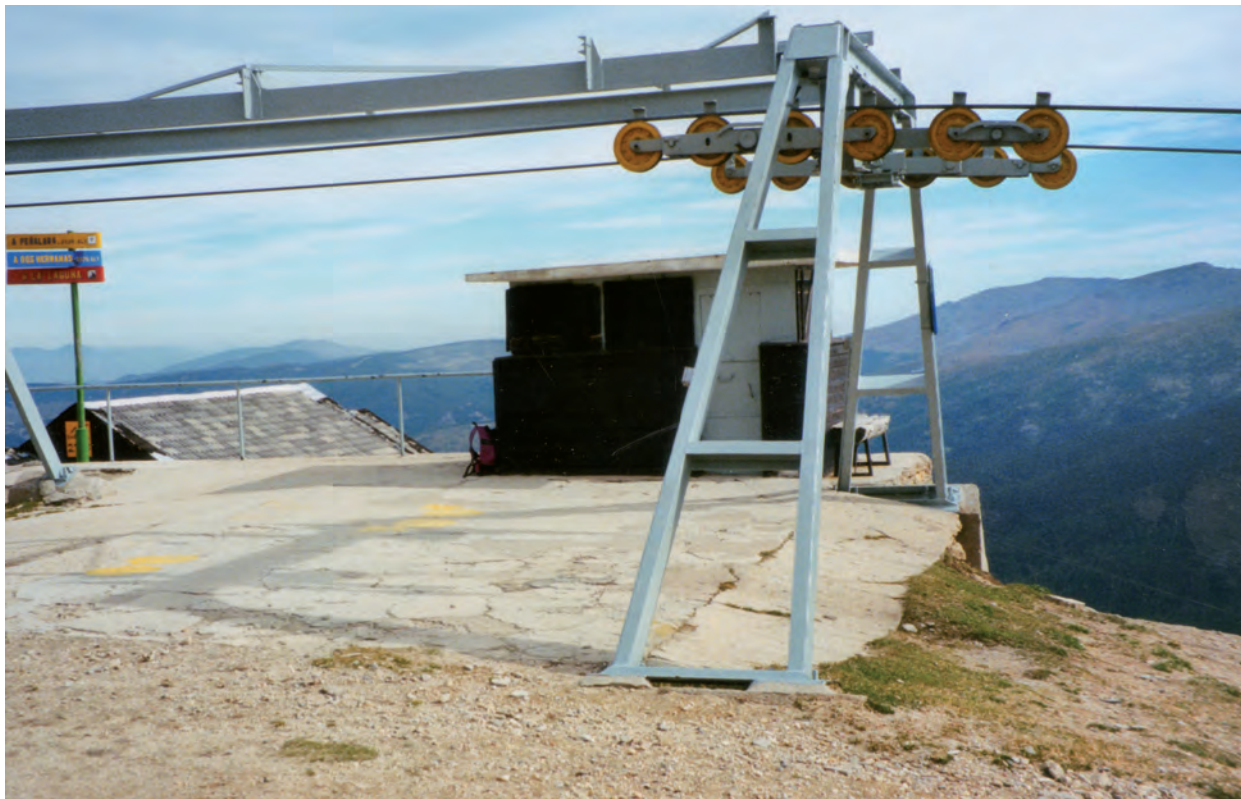
**1998**

Plataforma de recepción y caseta de control del Telesilla Zabala.  
Tejado del Bar-Cafetería 2.100.  
Señalización de las pistas.

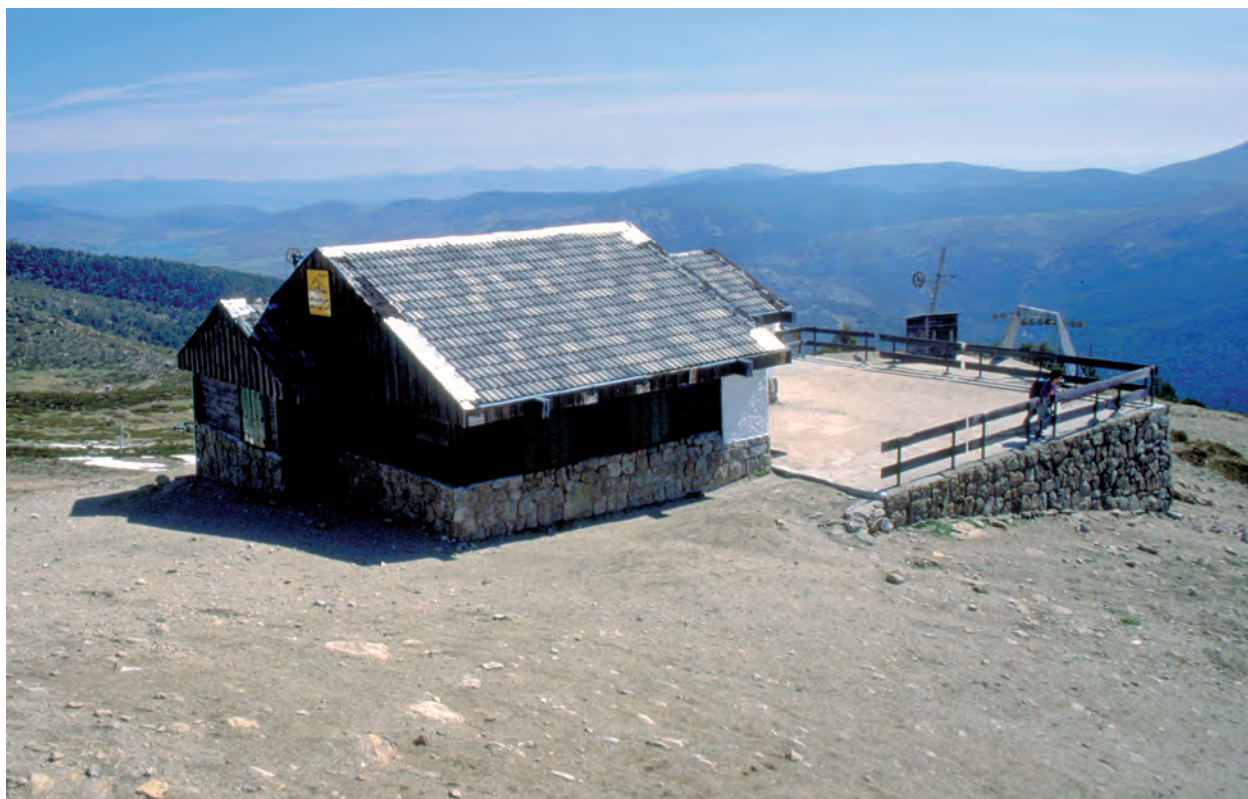
**1998**

Bar-Cafetería 2.100 y terraza panorámica. Explanada adyacente y recepción del telesilla de La Pradera.

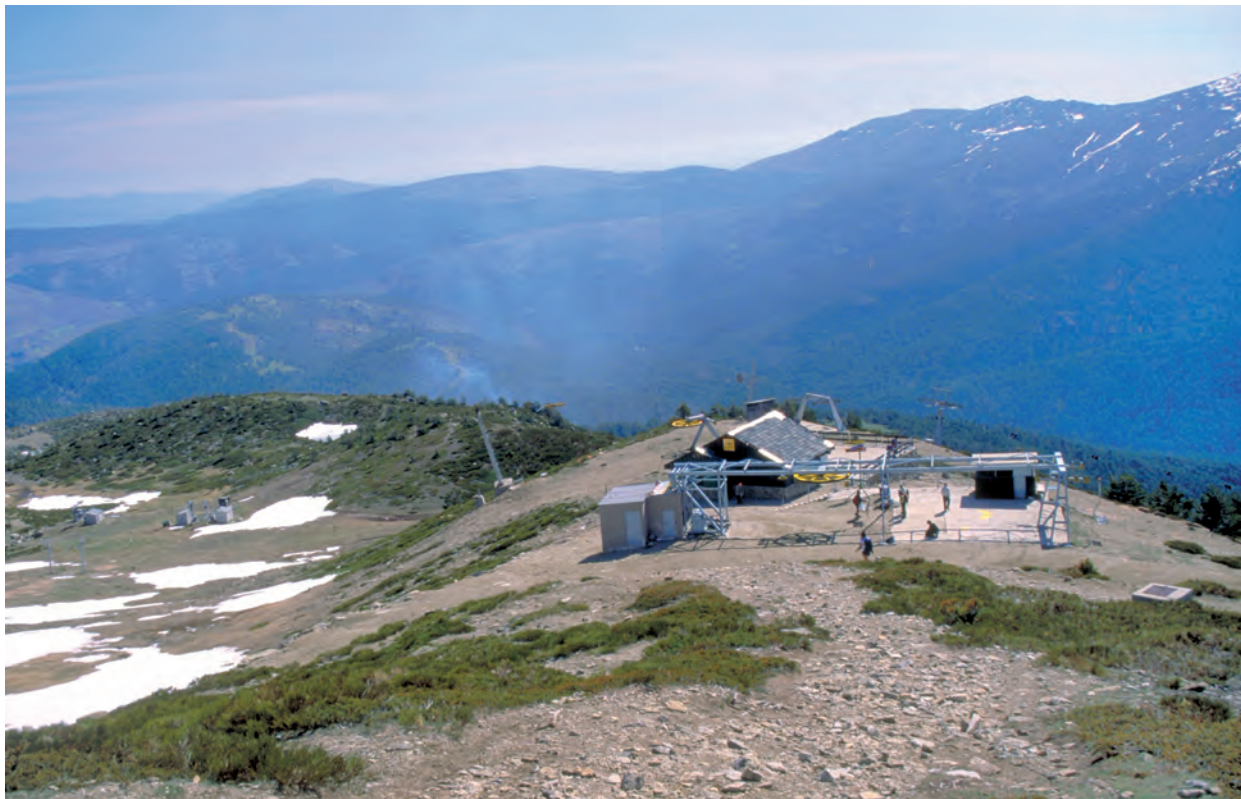
### 1998

Llegada del telesilla Zabala.  
Llegada del telesilla de La Pradera.  
Bar-Cafetería 2.100. Base de los  
telesquís Las Hoyas I, II y III.

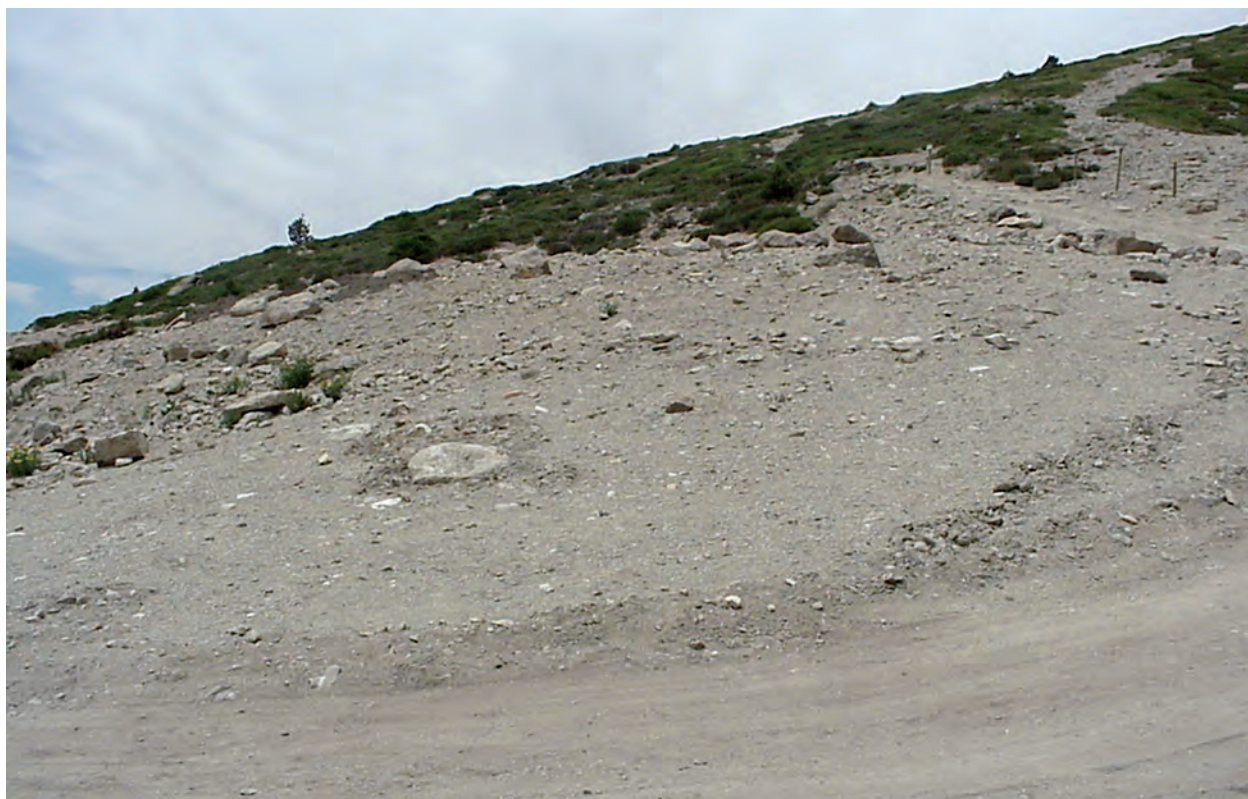
**2000**

Explanada cerca de la llegada del telesilla Zabala y camino de subida a Dos Hermanas. En el momento de la fotografía ya está realizada la restitución topográfica.

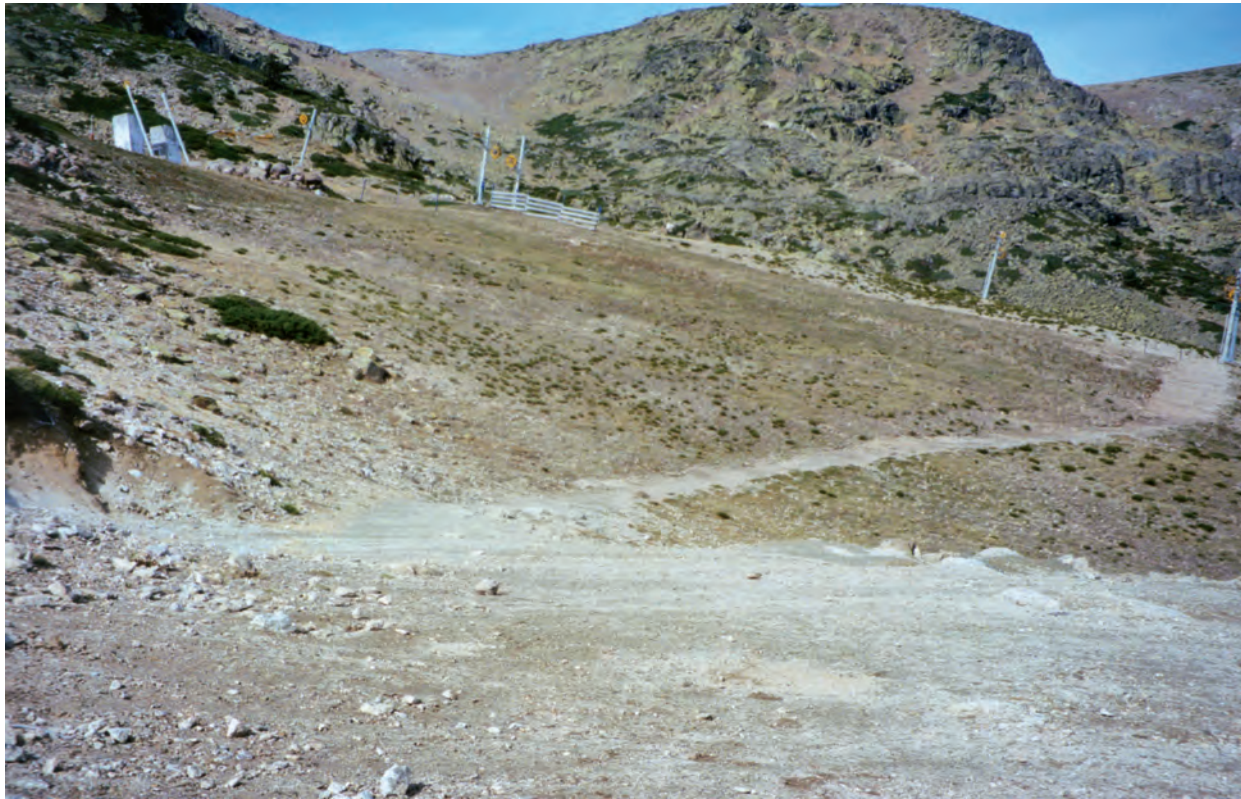
**1998**

Inicio del camino del 2.100 al Refugio Zabala, con un desmonte de fuerte talud. Pilonas y edificaciones de la llegada de los telesquís Las Hoyas I y II.

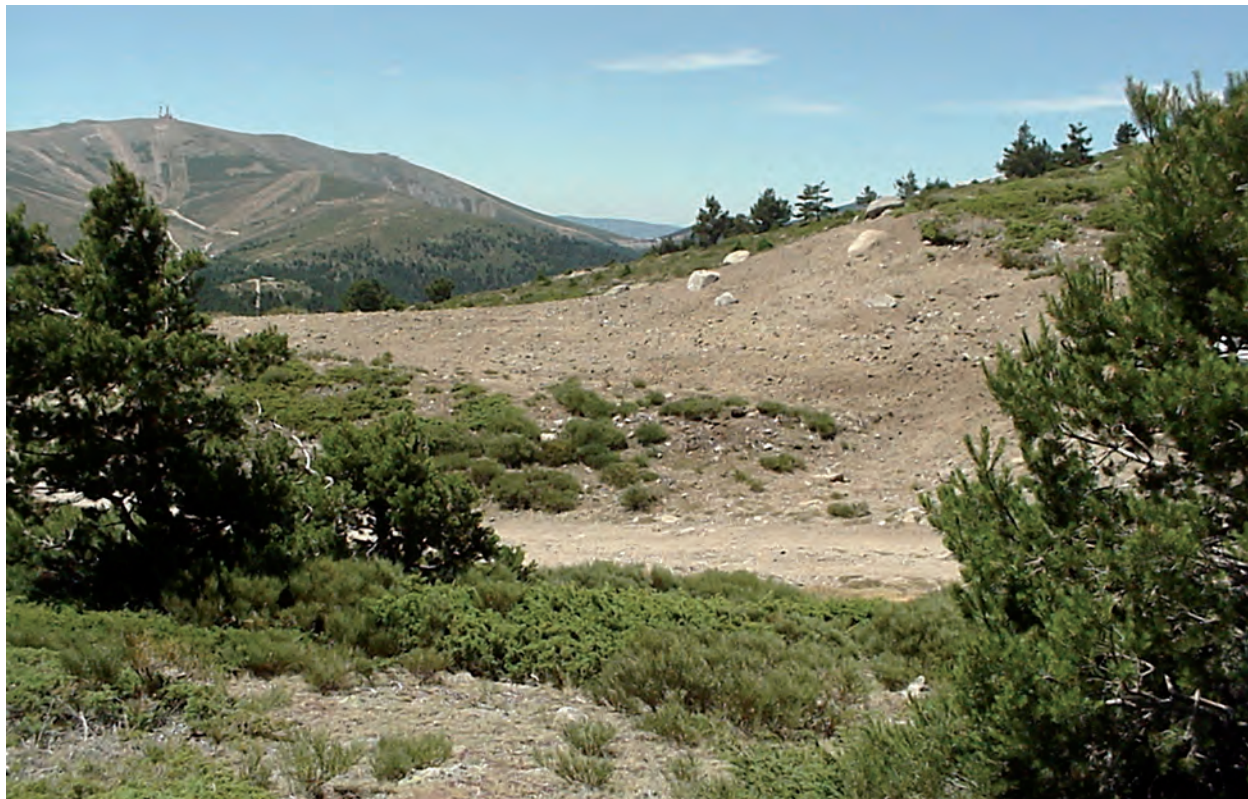
**2000**

Desmante en la entrada de Las Hoyas. La restitución topográfica ya se había realizado en el momento de tomar la fotografía.

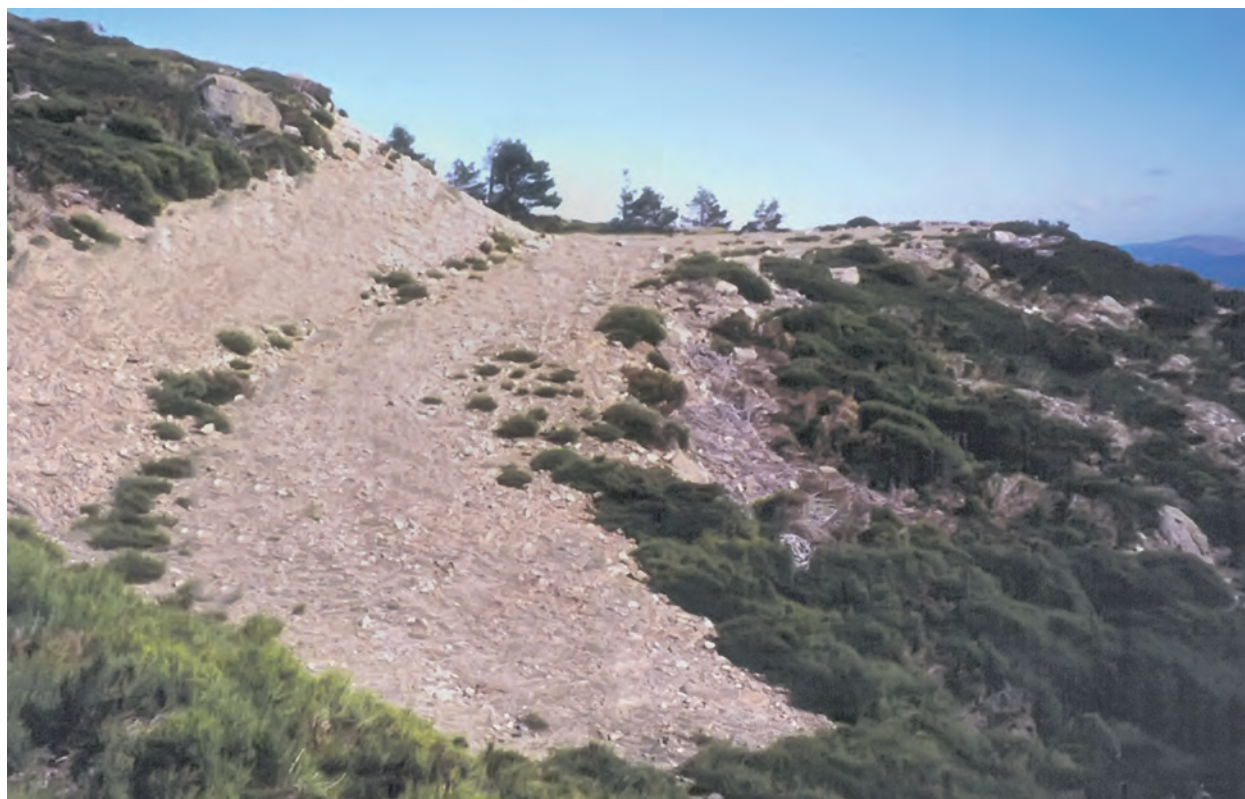
**1998**

Desmonte en la entrada a Las Hoyas.

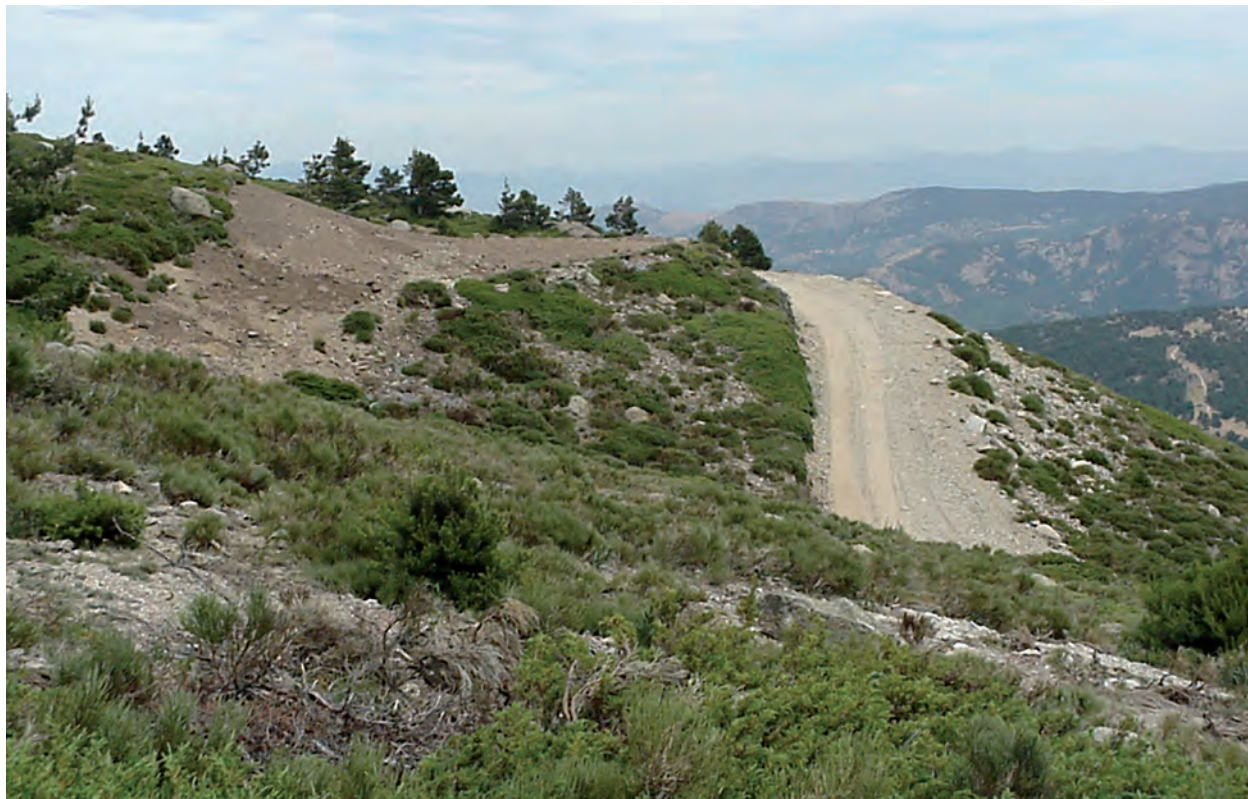
**2000**

Desmorte en la entrada de Las Hoyas y pista de servicio. La restitución topográfica ya de había realizado en el momento de tomar la fotografía.

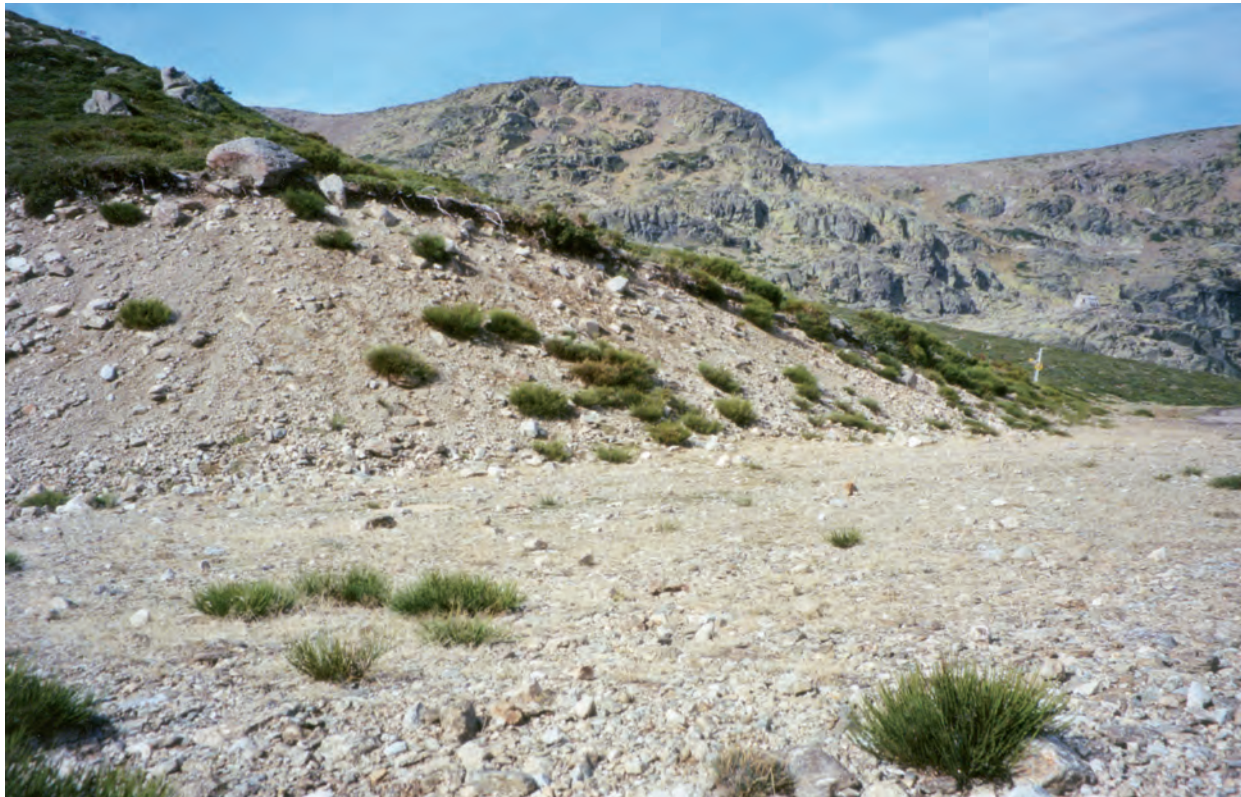
**1998**

Detalle del talud del desmonte de entrada a Las Hoyas y zona explanada.

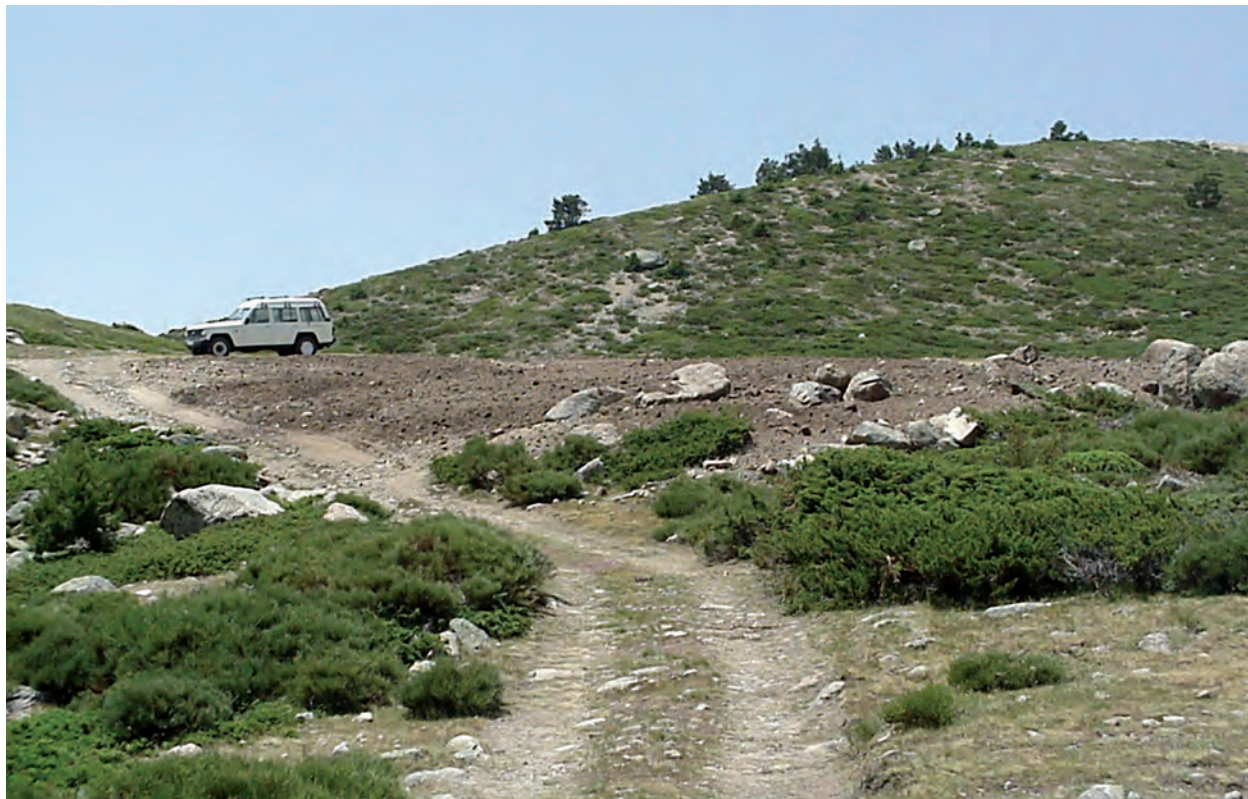
**2000**

Explanación donde se situaba la salida del telesquí Las Hoyas. Camino de acceso al fondo de Las Hoyas y Laguna Chica. La restitución topográfica ya se había realizado en el momento de tomar la fotografía.

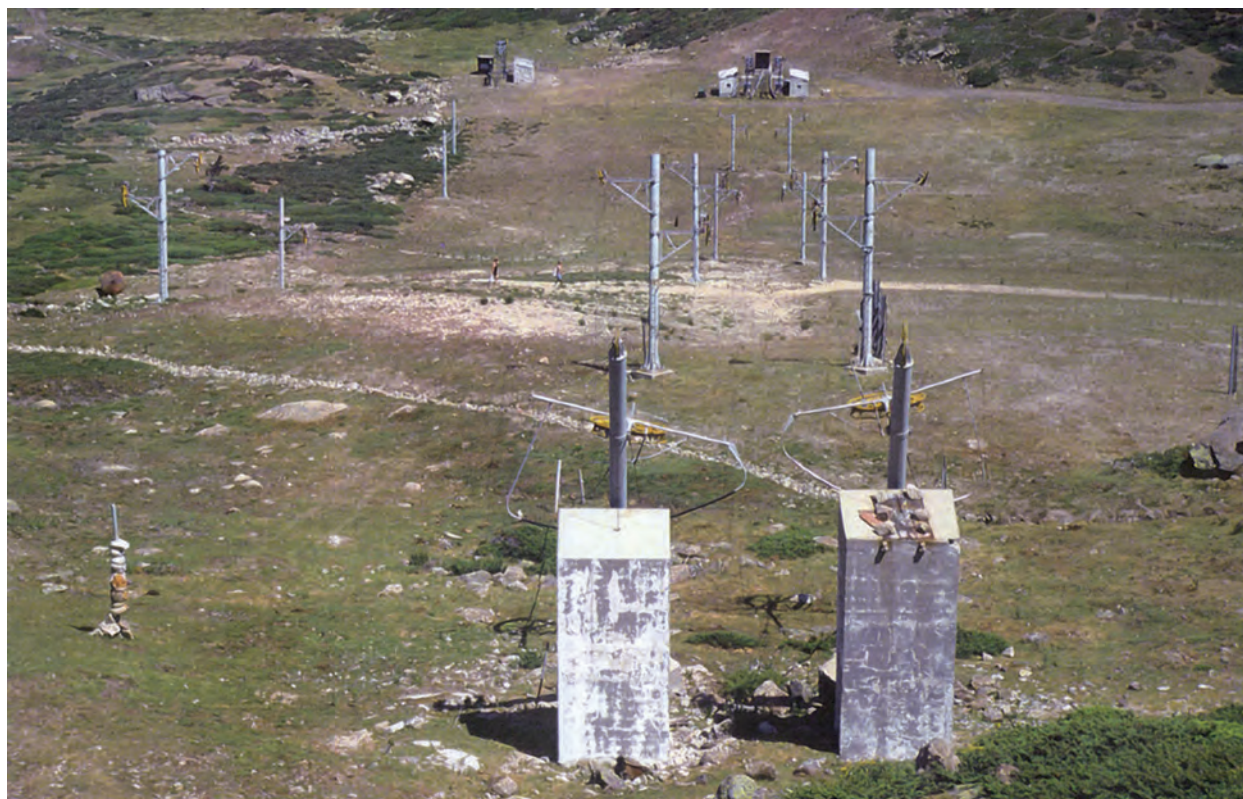
**1998**

Pista de esquí de Las Hoyas.  
Casetas de control, de motores y  
retornos de los telesquís Las Hoyas  
I, II y III. Pilonas y trazas de los  
remontes.

Eliminación de edificaciones y  
remontes. Revegetación en las  
zonas más afectadas (trazas, base  
de los telesquís, zonas de mayor  
erosión). Recuperación de la red  
hidrográfica original (Arroyo de Las  
Hoyas). Desarrollo natural de la  
vegetación.

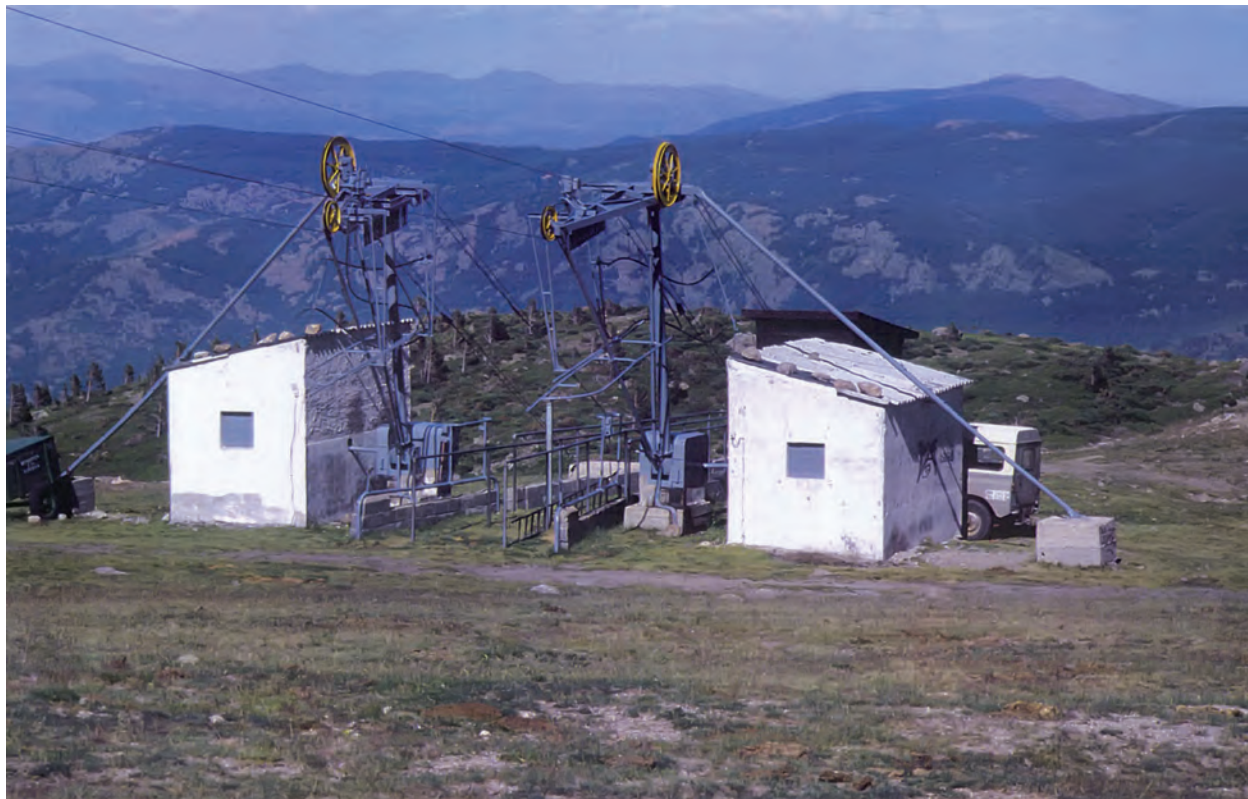
**1998**

Caseta de control y casetas de motores de los telesquís Las Hoyas I y II. Pilonas de retorno, sistema de contrapeso e infraestructuras accesorias.

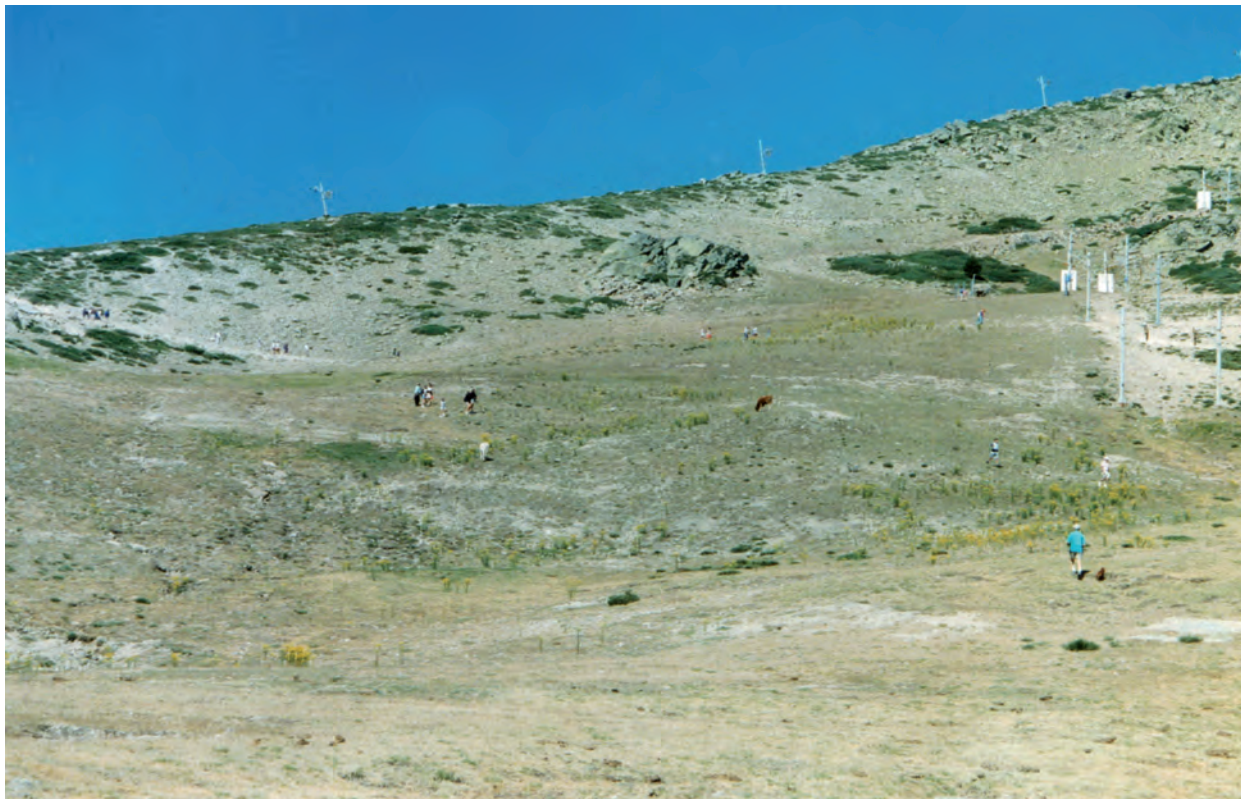
**1998**

Pista de esquí de Las Hoyas.  
Edificaciones de retorno y pilonas  
de los telesquís Las Hoyas I, II y III.  
Pilonas del telesquí Dos Hermanas  
sobre la morrena. Inicio del  
camino 2.100 - Refugio Zabala.

Eliminación de edificaciones y  
remontes. Revegetación en las  
áreas más afectadas (trazas, zonas  
de mayor erosión). Reducción de  
la anchura de caminos. Desarrollo  
natural de la vegetación.

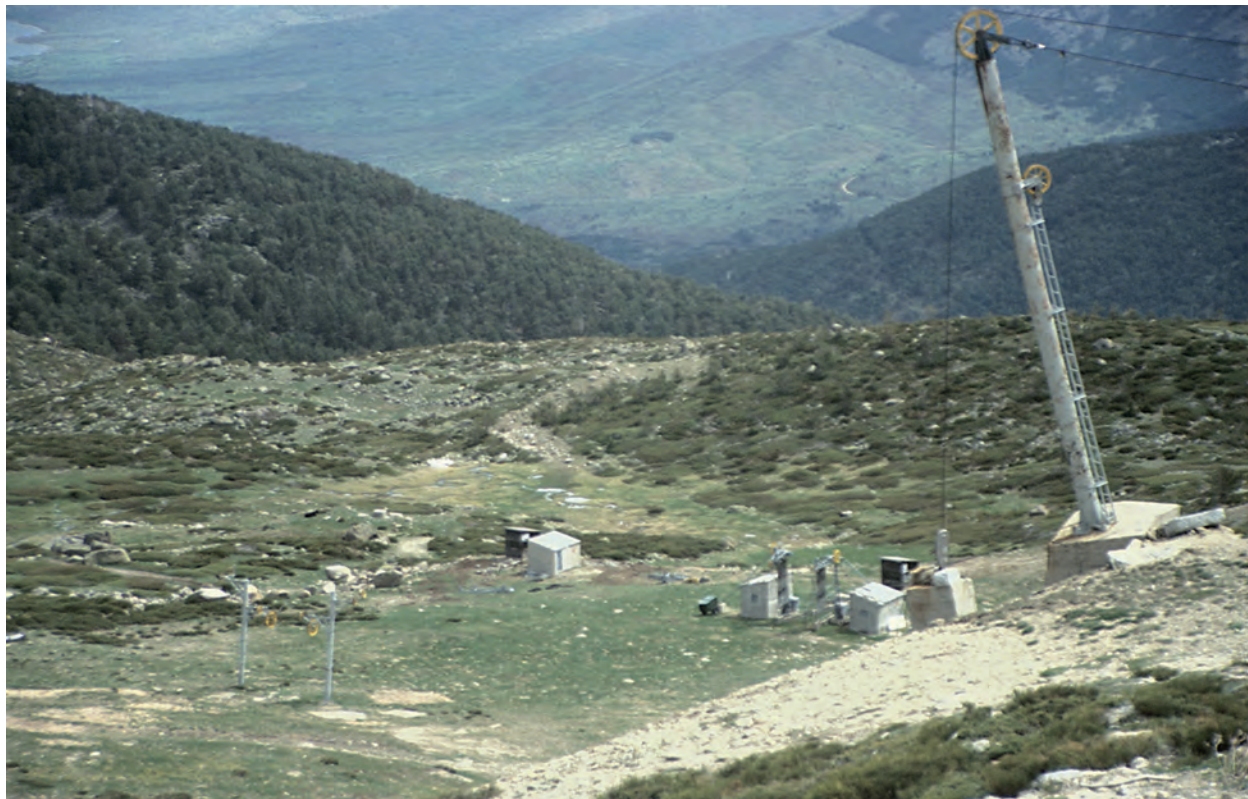
**1998**

Pilonas, casetas de motores y de control de los telesquís Las Hoyas. Contrapeso y retorno del telesilla de La Pradera.

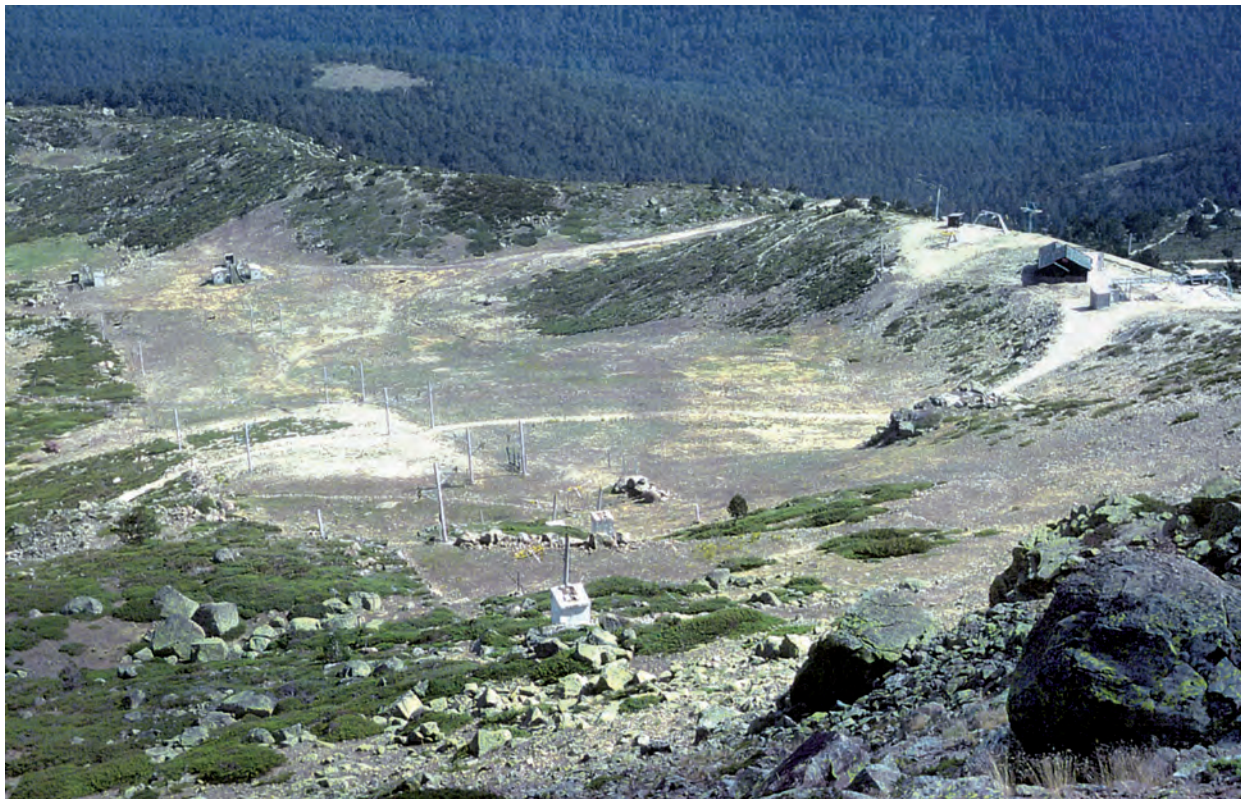
### 1998

Pista de esquí de Las Hoyas.  
Edificaciones y remotes de los telesquís de Las Hoyas I, II y III.  
Zona 2.100 con el bar-cafetería, y llegadas de los telesillas Zabala y de La Pradera.

Eliminación de edificaciones y remotes. Revegetación en las áreas más afectadas (trazas, zonas de mayor erosión). Reducción de la anchura de caminos. Recuperación de la red hidrográfica original (Arroyo de Las Hoyas). Desarrollo natural de la vegetación.

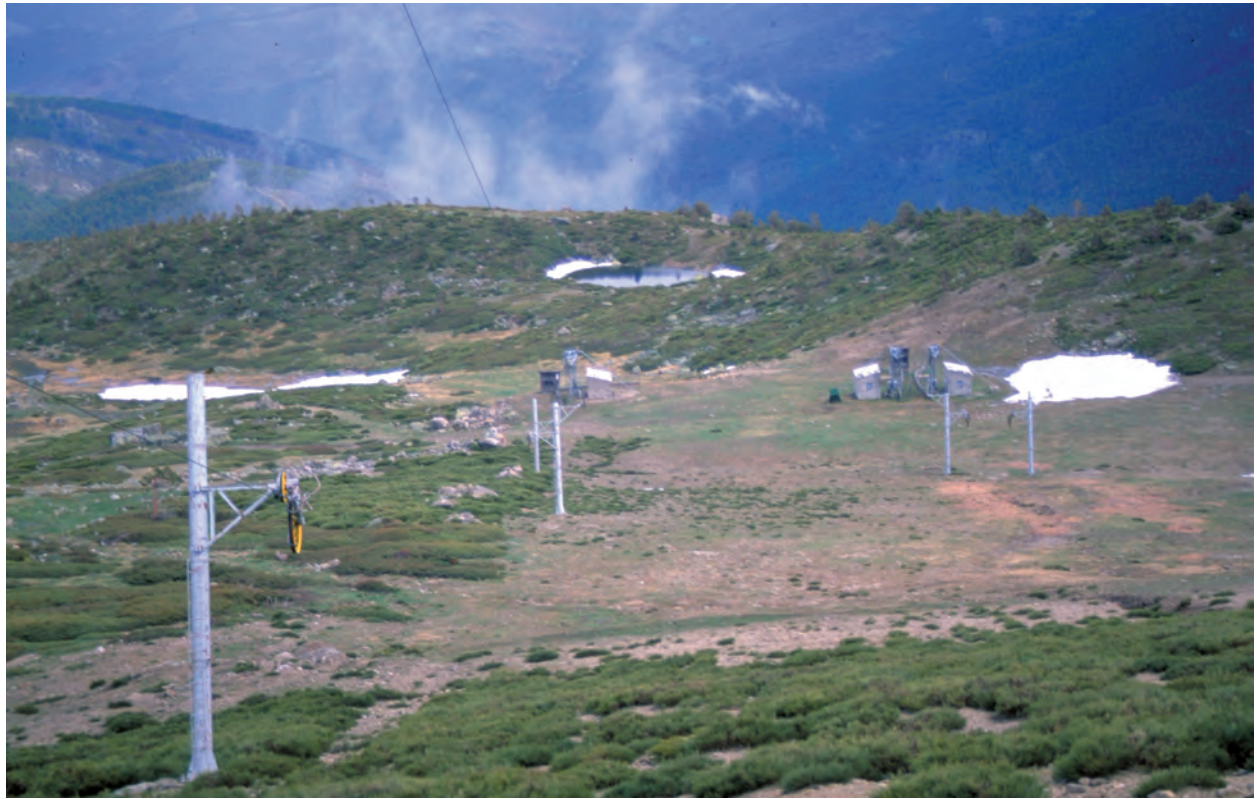
**1998**

Pista de esquí de Las Hoyas.  
Casetas de control y de motores  
de los telesquís Las Hoyas I, II y III.  
Pilonas y trazas de los remontes.

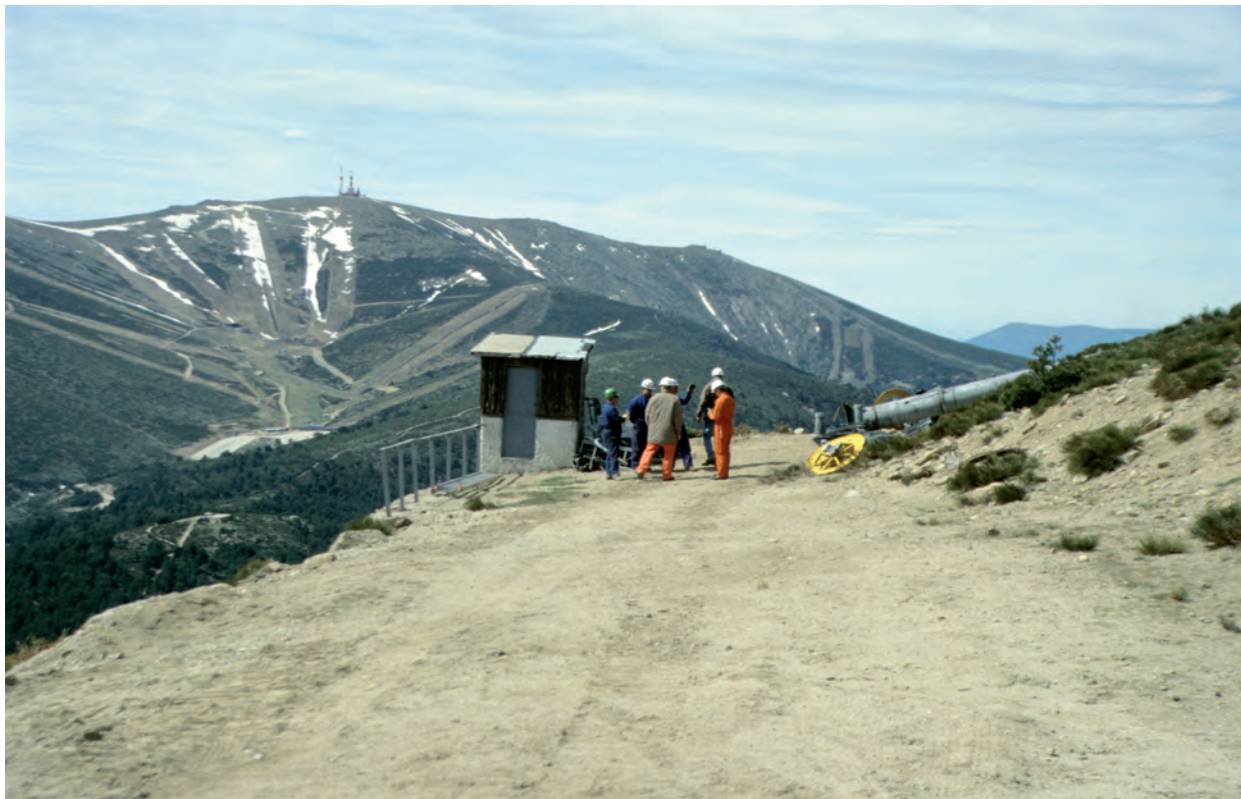
**1999**

Explanación de conexión entre la llegada del telesilla Zabala y base del telesquí Dos Hermanas. Iniciada la retirada de elementos artificiales (pilona y sistema de retorno).

Finalización del desmantelamiento del remonte y edificaciones anexas. Evacuación de residuos. Restitución topográfica. Revegetación. Aporte de tierras procedentes de cortafuegos. Al fondo aparece la estación de esquí alpino Valdesquí.

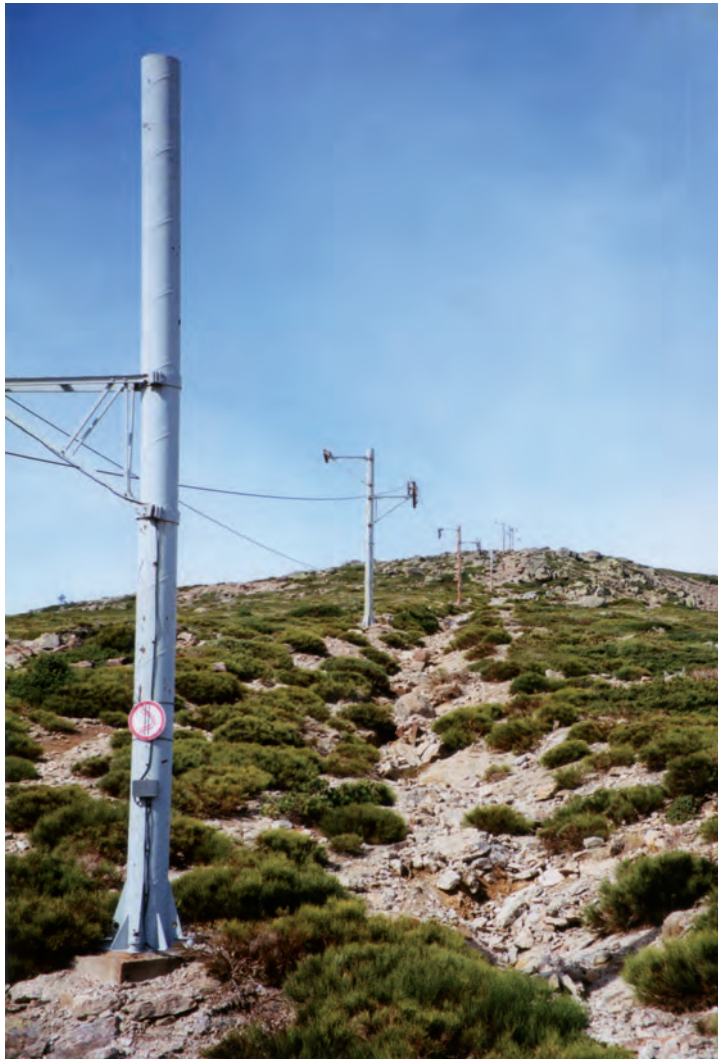
**1997**  
Pilonas del telesquí Dos Hermanas.  
Cárcava.

**2012**  
Eliminación de las pilonas y dados  
de cimentación. Instalación de  
barreras transversales de piedras  
para frenar la erosión en la cár-  
cava. Revegetación. Desarrollo  
natural de la vegetación.

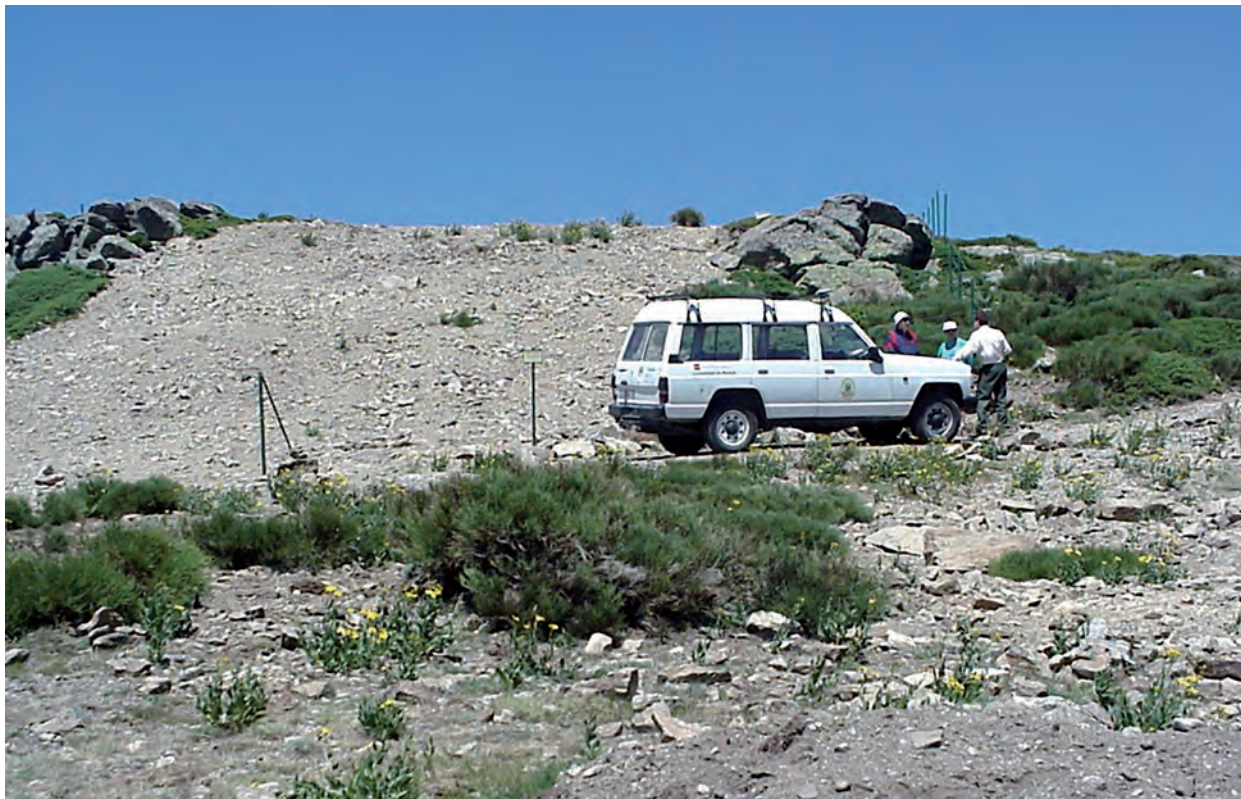
**2000**

Llegada del telesquí Dos Hermanas. Desmonte y explanación. La restitución topográfica y la eliminación del remonte ya se habían realizado en el momento de tomar la foto. Parcela vallada como zona de control.
