# PEÑALARA, LA MONTAÑA RECUPERADA EN EL PARQUE NACIONAL DE LA SIERRA DE GUADARRAMA

Restauración ecológica de una estación de esquí alpino

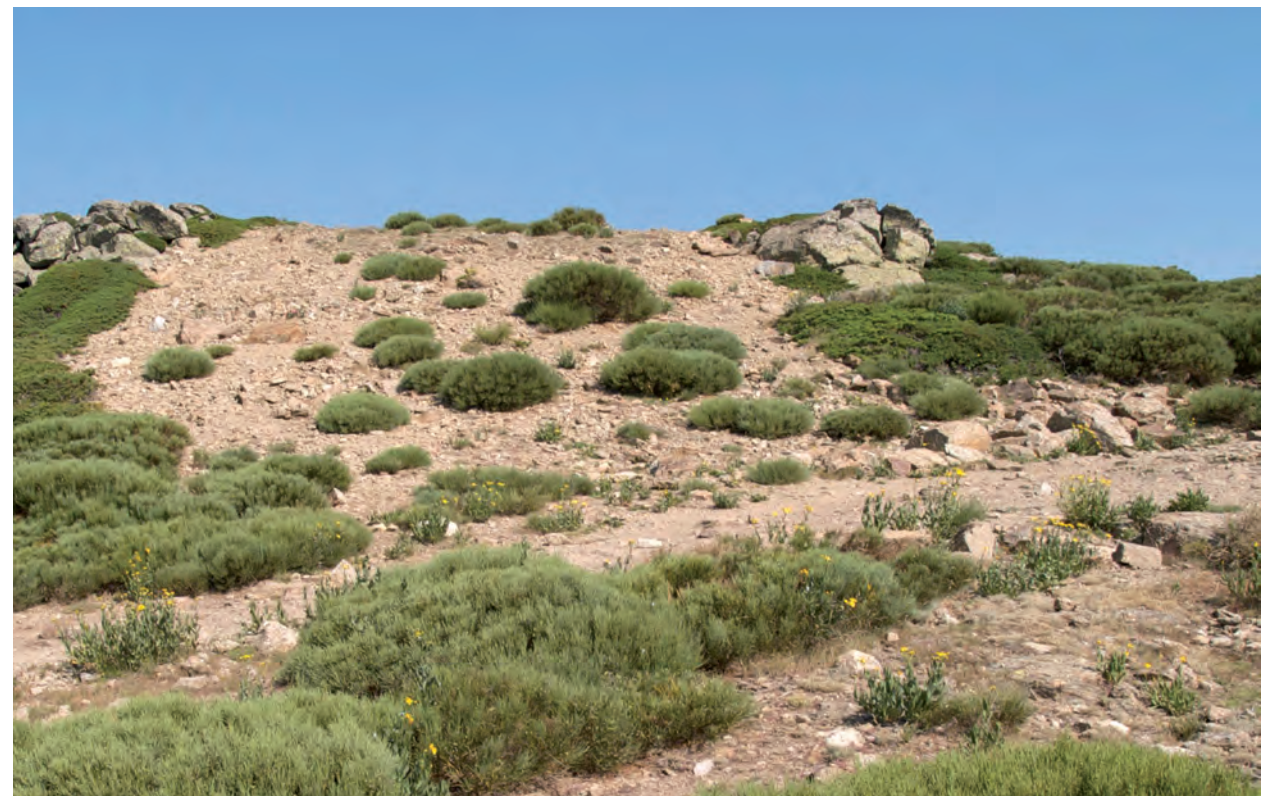
**2012**

Regeneración natural de la vegetación.

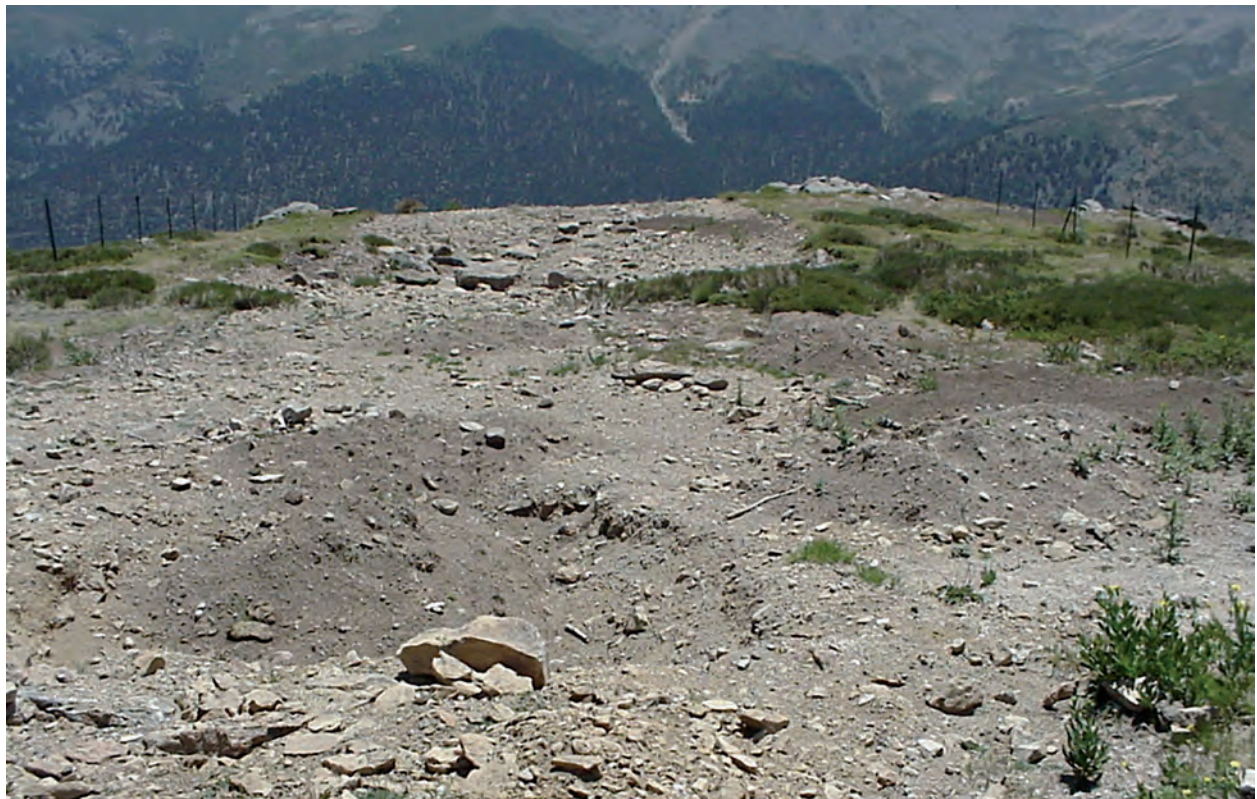
**2000**

Llegada del telesquí. Explanación y eliminación de la vegetación. En el momento de la fotografía se habían eliminado las construcciones y realizado la restitución topográfica. Parcela vallada como zona de control.

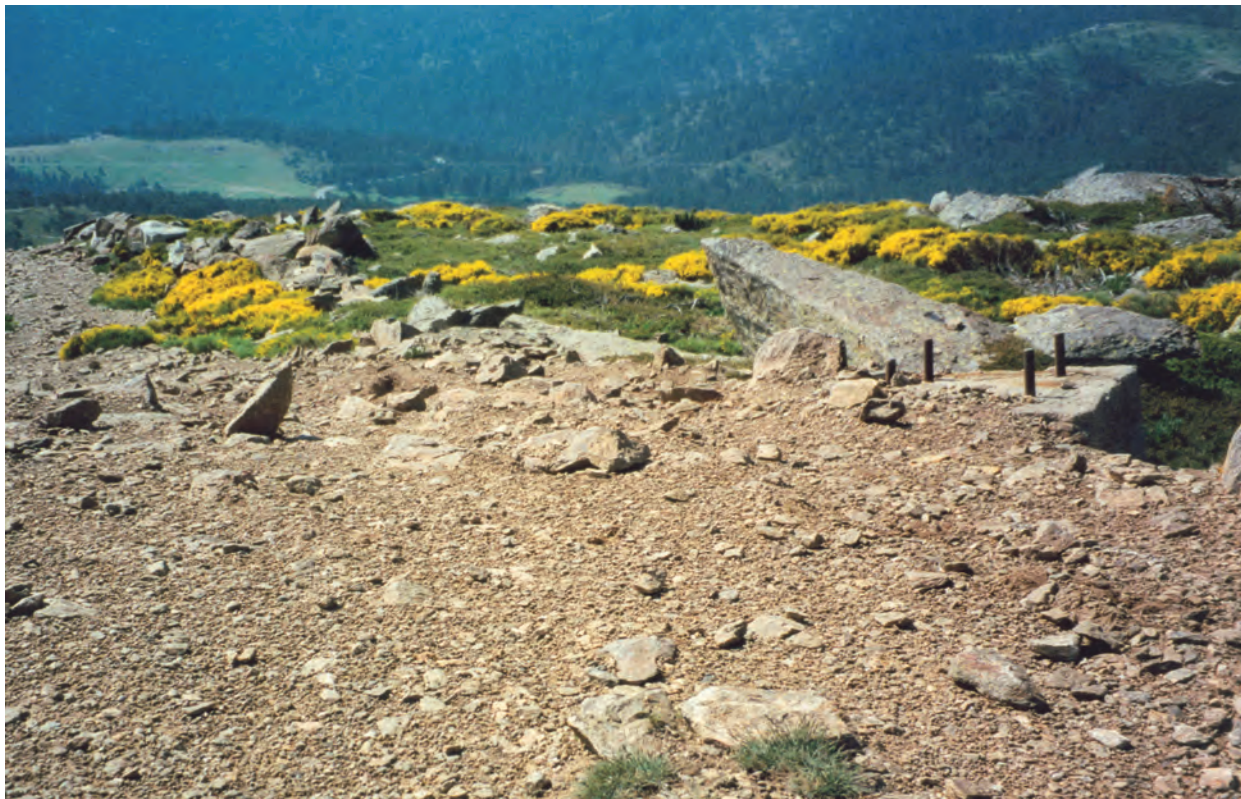
**1999**

Dado de cimentación de una pizona del telesquí y explanación.

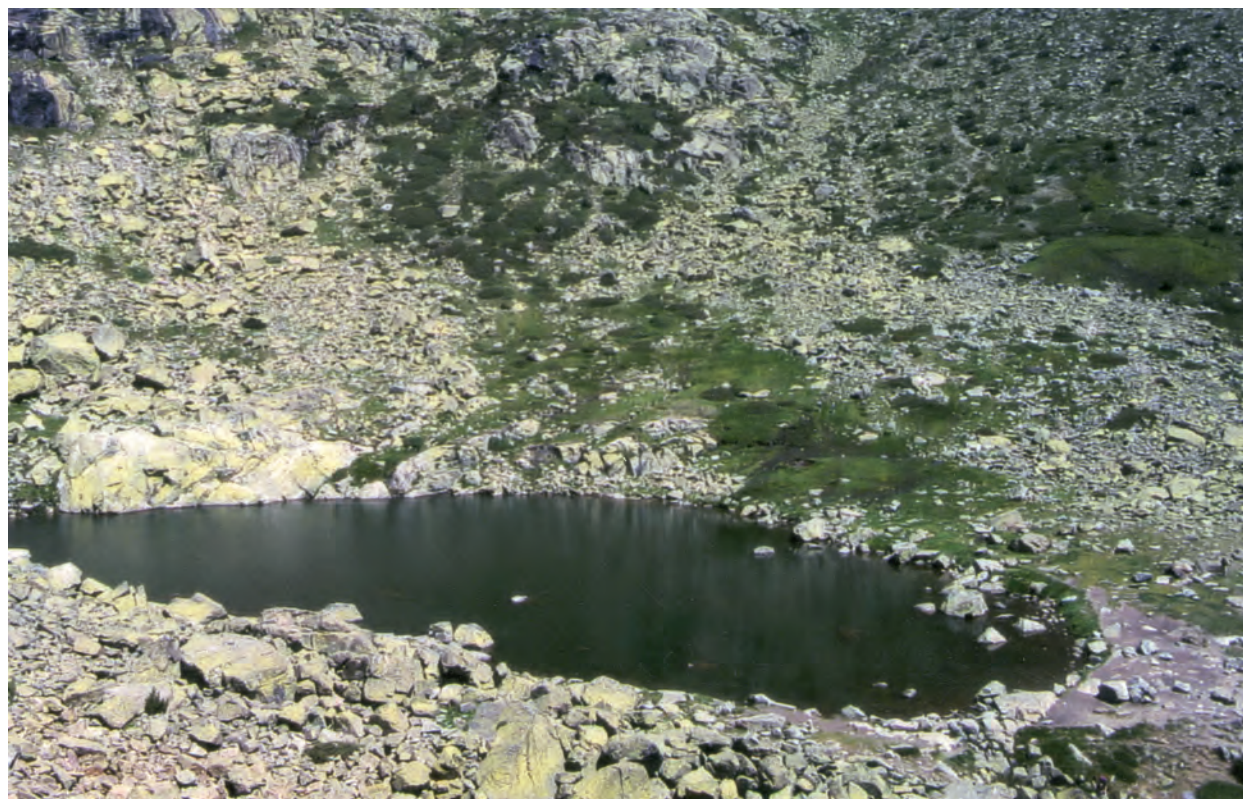
**1996**

Laguna Grande de Peñalara con fuerte erosión de la morrena de cierre.

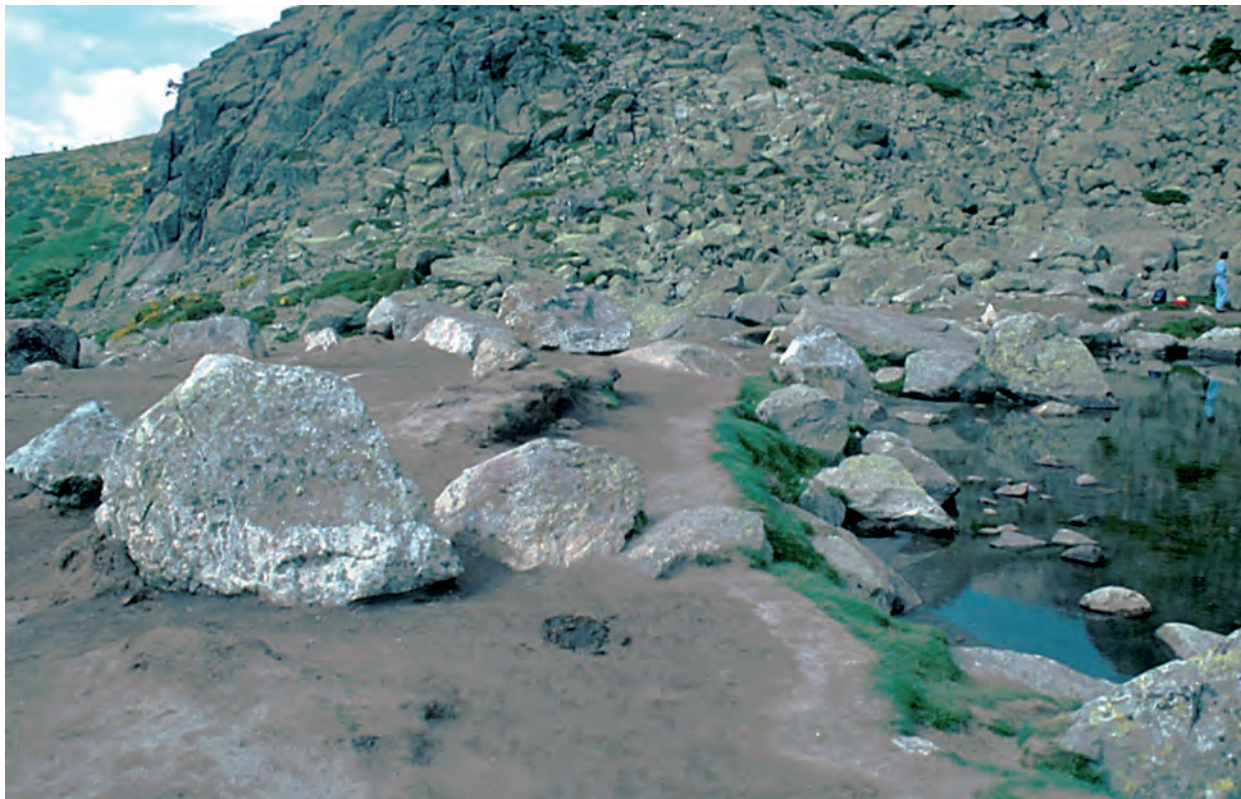
**1993**

Laguna Grande de Peñalara con fuerte erosión de la morrena de cierre.

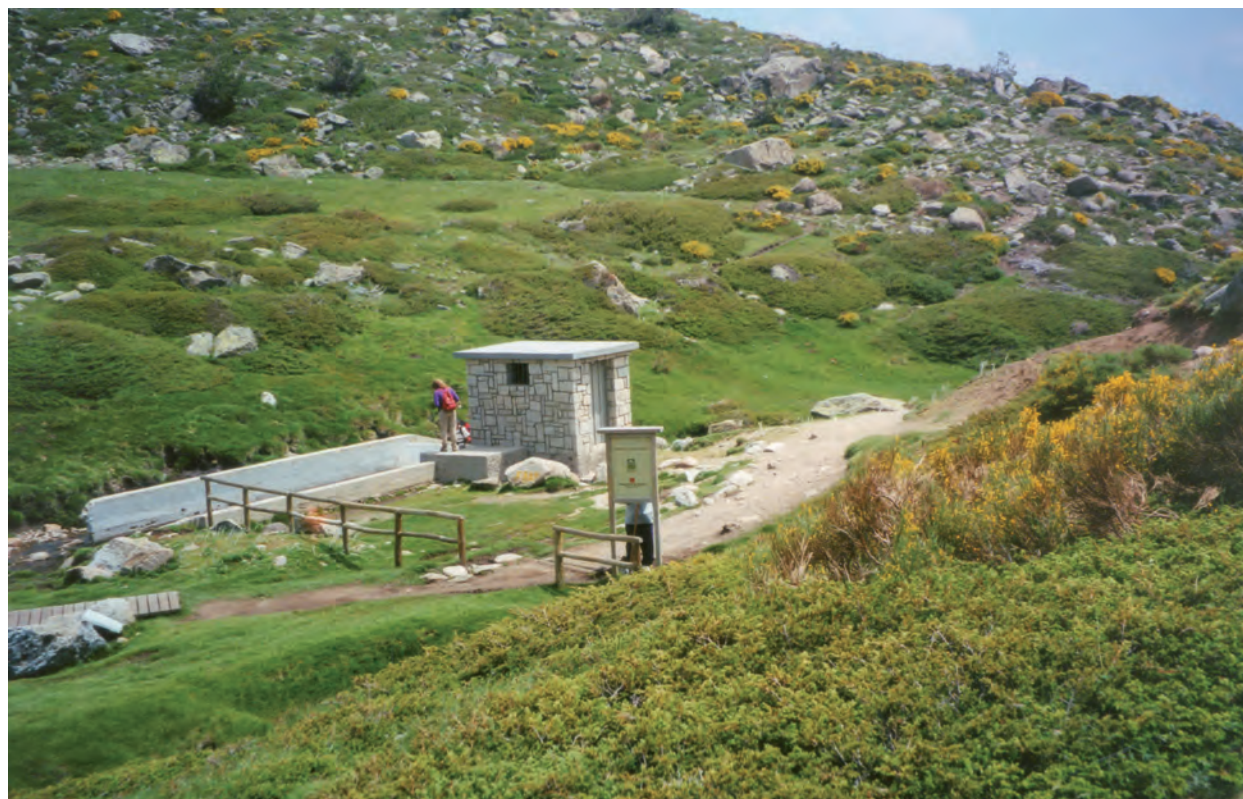
**1998**

Canal (parcialmente destruido) y azud de la toma de la tubería del depósito del agua. Caseta del agua. Infraestructuras de uso público.
