# Centro de Investigación, Seguimiento y Evaluación Sierra de Guadarrama

## Efectos de un alud de nieve sobre la Laguna Grande de Peñalara. Nuevos parámetros morfométricos

### INFORME

Año 2022

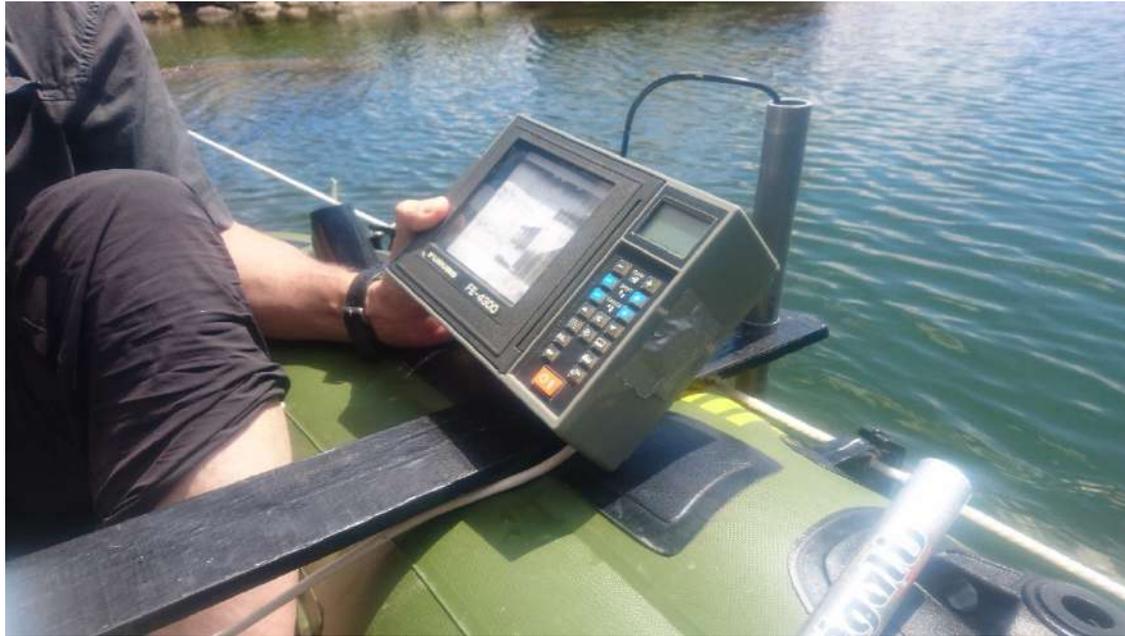
Figura 1. Ecosonda FURUNO 4300, utilizada en la batimetría de 1991 y la de 2018.

En 1991 se realizó la primera batimetría de la laguna de Peñalara, mediante una ecosonda FURUNO 4300 en profundidades mayores de 1.5 m y con una sonda manual a menores profundidades (Toro y Montes, 1993). El 10 de agosto de 2018 se volvió a realizar una batimetría con la misma ecosonda y configuración (Figura 1), repitiendo 18 de los 22 transectos realizados el año 1991. Las profundidades registradas con la ecosonda en 1991 y 2018 (con diferente nivel del agua en la laguna) se corrigieron respecto al máximo anual de la laguna (establecido por un punto de referencia en una de las piedras del litoral). Para la realización de las batimetrías se eliminaron los puntos coincidentes con una roca de gran tamaño sumergida, ya que pequeñas variaciones en la localización implican grandes cambios en la profundidad. De esta manera, se obtuvieron 201 puntos (Figura 2) de profundidad comunes y comparables para 1991 (27 años antes del alud) y 2018 (inmediatamente después del alud).

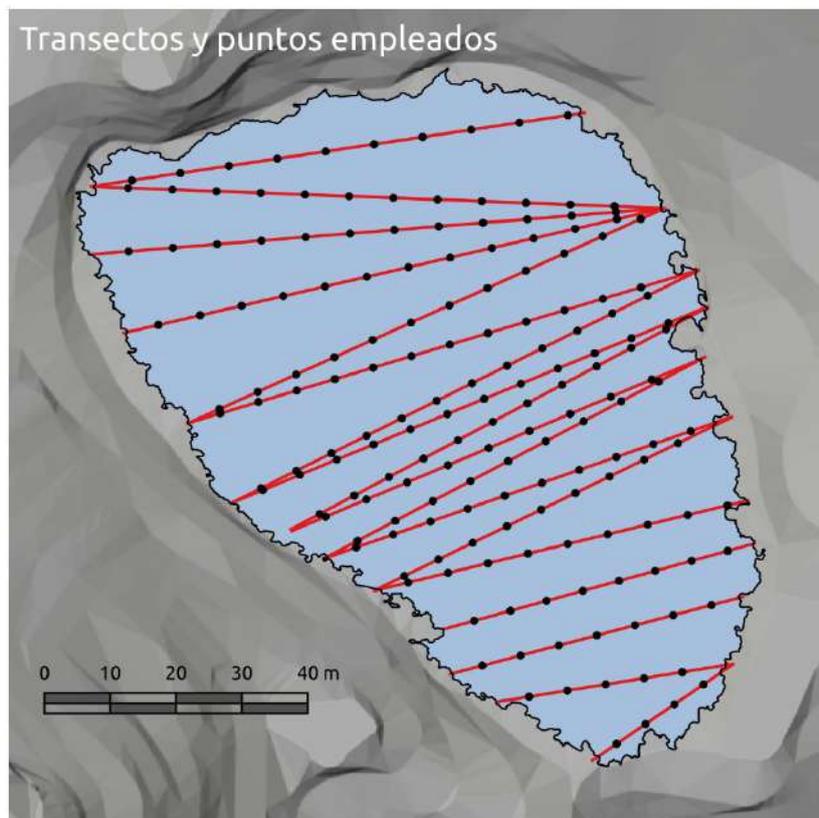
Figura 2. Transectos realizados y puntos empleados en la batimetría original de 1991 y repetidos posteriormente en 2018 para evaluar los cambios en el sedimento.

La Figura 19 muestra las batimetrías de 1991 y 2018 realizadas a partir de los mismos 201 puntos de profundidad en 18 transectos (ver apartado 2).

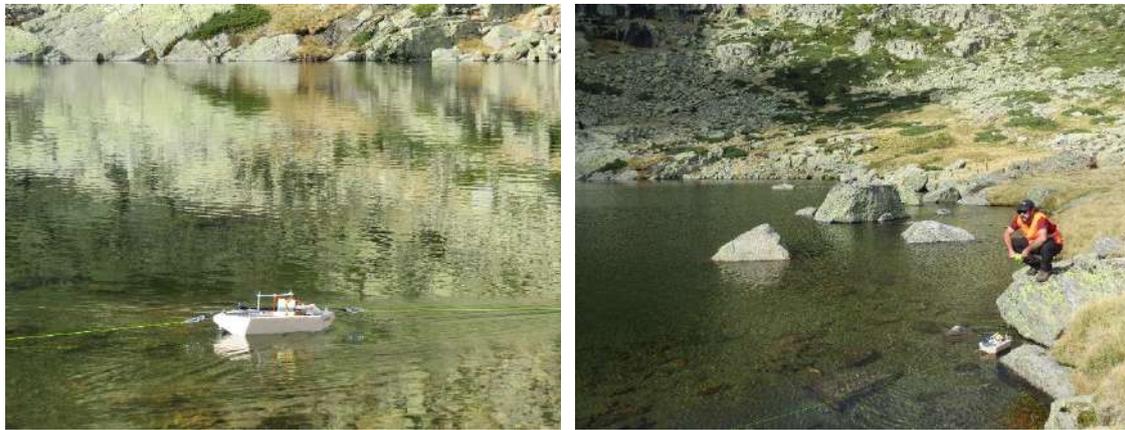
Figura 3. A) Plataforma flotante para alojar la ecosonda y el dispositivo móvil de posicionamiento GPS; B) Realizando uno de los barridos.

Posteriormente el 7 de octubre de 2020, se volvió a realizar una batimetría de la laguna pero en esta ocasión empleando una ecosonda georreferenciada de alta precisión. Concretamente, se empleó una Deeper CHIRP+ Smart Sonar configurada con haz estrecho (675 kHz, ángulo cónico de 7°) que permite medidas de profundidades superiores a 15 cm con un error de 1 cm. El barrido de la ecosonda se realizó recorriendo diversos transectos con una pequeña plataforma flotante en la que iba alojada la ecosonda y el dispositivo móvil emparejado (modo bote) para asegurar la conexión wifi entre ellos y mejorar el posicionamiento GPS. La plataforma se desplazaba mediante sendos carretes de cordino manejados por dos personas situados en orillas opuestas de la laguna (Figura 3). Los datos obtenidos se exportaron al software QGIS 3.14 (QGIS Development Team, 2021) para la realización de una validación de los puntos obtenidos comparándolos con los transectos identificados en campo, descartándose los puntos redundantes o con coordenadas dudosas asociadas a un mayor error temporal en el GPS, quedando finalmente una nube de 1677 puntos válidos para la batimetría de 2020.

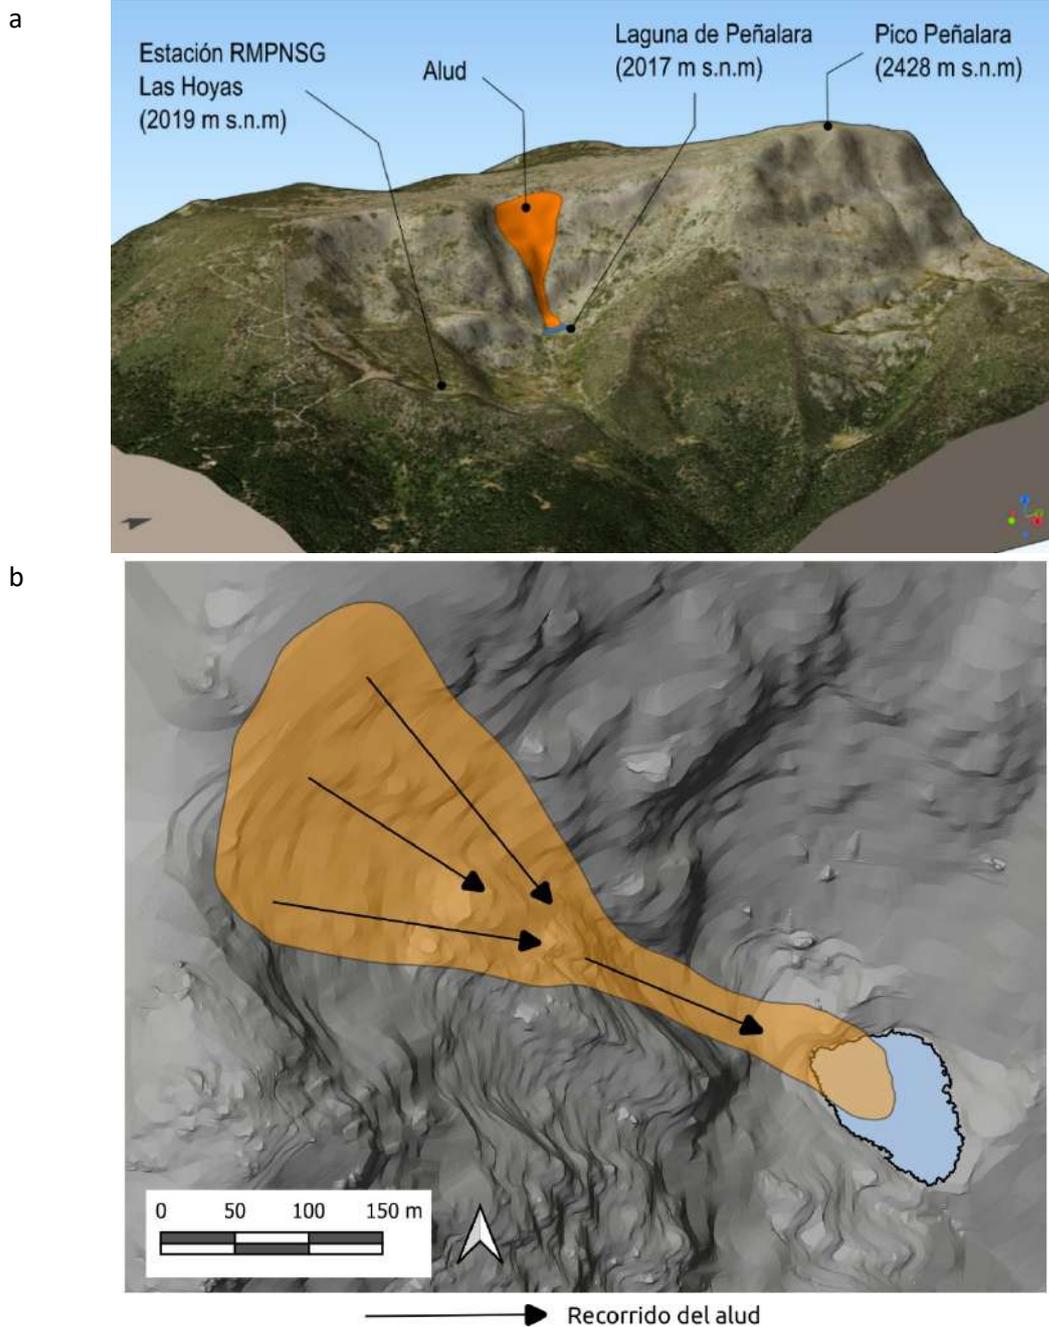
Figura 4. a) Vista 3D del alud de la Canal Central del Circo de Peñalara. b) Superficie y recorrido de la avalancha sobre el Modelo Digital del Terreno de 2m.

La Figura 4 muestra la localización y recorrido del alud en el Circo de Peñalara. La avalancha abarcó desde unos 2270 m s.n.m. en el borde del Circo de Peñalara (zona de La Ceja) hasta los 2017 m s.n.m. de la Laguna Grande de Peñalara. Así, la avalancha presentó un desnivel de unos 250 m y un recorrido de algo más de 515 m (pendiente del 48.5%). Aparentemente, según lo observado tanto dos días después del alud como tras la retirada del manto nival, consistió básicamente en una avalancha de nieve sin apenas arrastre de materiales de la cuenca. Por ello, se trató de un alud de placa de superficie, en el que generalmente una capa de nieve nueva débilmente adherida a la capa de nieve más antigua desliza sobre esta última. Casi con toda seguridad el alud se produjo de manera espontánea o quizá por la sobrecarga producida por la caída de la cornisa de nieve acumulada en La Ceja, cuyos restos eran observables en la parte superior de la zona del alud.

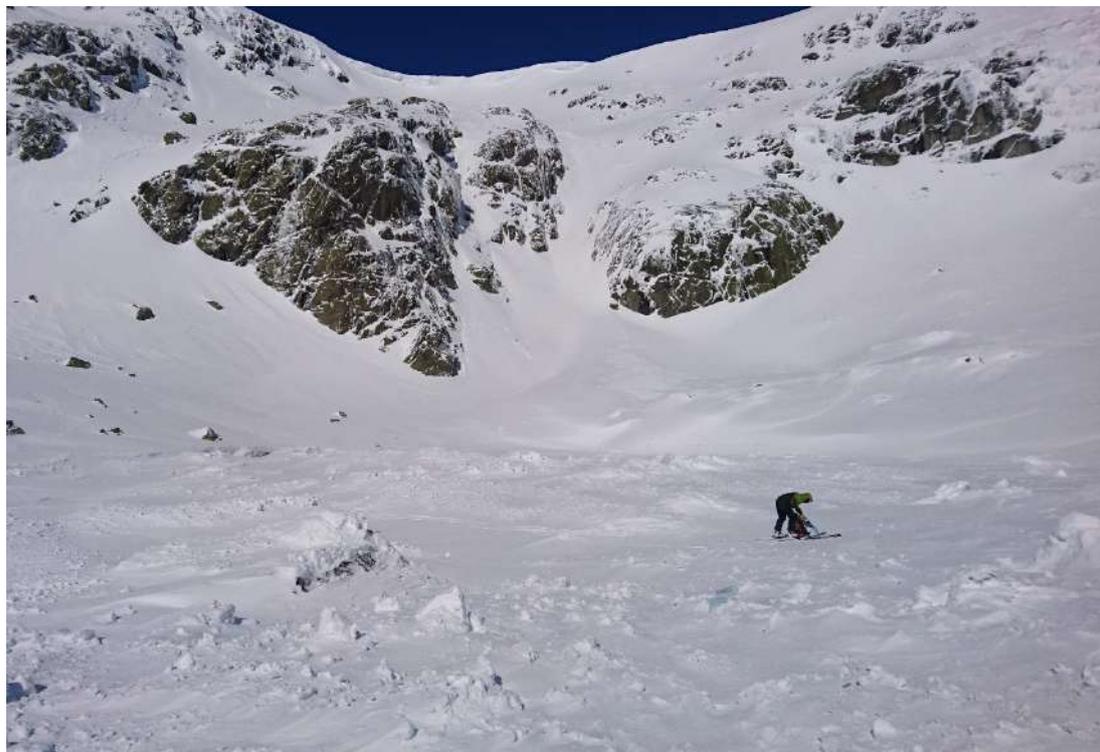
Figura 5. Vista de la Canal Central desde la morrena que cierra la laguna. Puede observarse tanto la cubierta de hielo de la laguna fracturada como un gran acumulo de nieve a la salida de la Canal Central.

Afectó a una superficie de unos 55.000 m<sup>2</sup>, siendo destacable que la orografía propicia que todo el flujo de la avalancha se concentre a través de la Canal Central acumulando un espesor de nieve considerable en la base de la canal (Figura 5). Se desconoce el volumen de nieve movilizado, al no tener mediciones de los espesores previos y posteriores al alud en la zona de la Canal Central-La Ceja. La zona donde se desencadenó el alud estaba considerada como de riesgo alto o muy alto conforme características orográficas y ecológicas (Fernández-Cañadas López-Peláez, 2014). Concretamente presenta pendientes de más de 30°, ausencia de vegetación arbórea, presencia de zonas de acumulación y orientación este. En esta zona concreta ya se habían producido más aludes, aunque ninguno conocido de esta extensión. Es más, para el Macizo de Peñalara la longitud media de los aludes observados es de 194 m y sólo el 17% supera los 300 m, mientras que la superficie media afectada por los aludes es de 13.837 m<sup>2</sup>, aunque el 57% de los aludes observados no alcanzan este valor (Fernández-Cañadas López-Peláez, 2014).

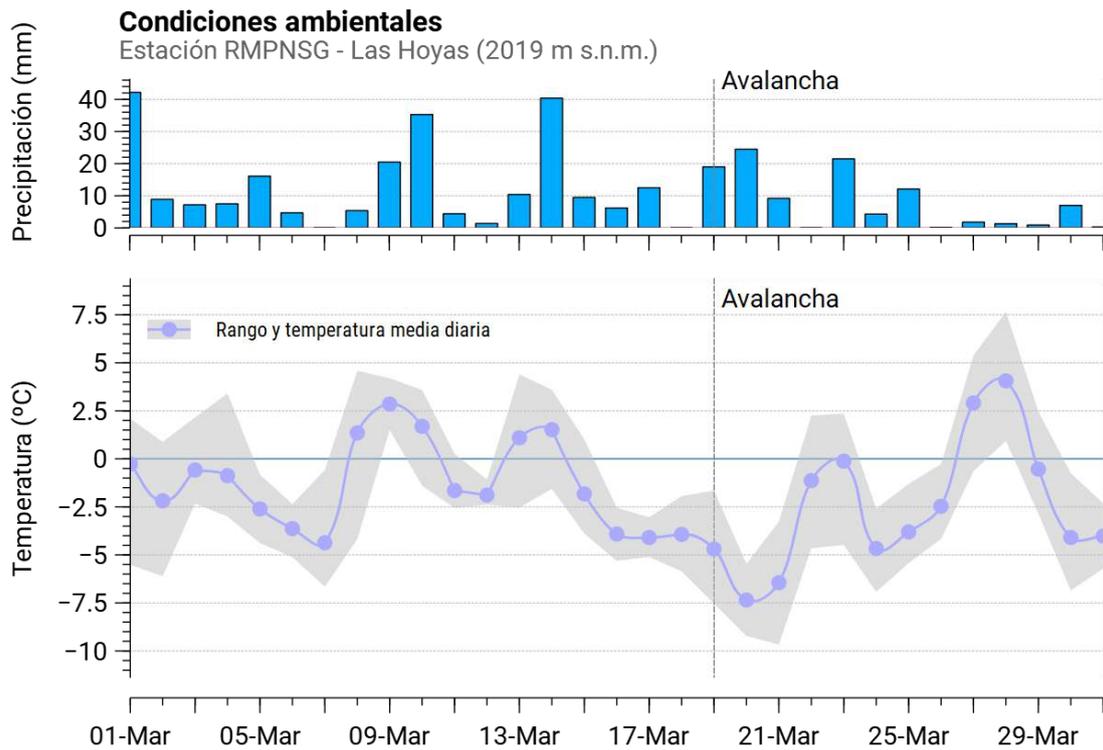
Figura 6. Temperatura atmosférica y precipitación diaria durante el mes de marzo de 2018.

Además de las características topográficas, las condiciones meteorológicas y el espesor y estado de la nieve son claves para determinar el desencadenamiento de un alud. La Figura 6 muestra la temperatura media y precipitación acumulada diaria durante el mes de marzo de 2018 en la estación meteorológica del Parque Nacional de la Sierra de Guadarrama (RMPNSG) de Las Hoyas, situada a 2019 m s.n.m., a la misma altitud de la Laguna, y a unos 600 m de distancia.

El mes de marzo se caracterizó por temperaturas muy bajas, situándose la mayor parte del tiempo por debajo de los 0°C. La media de los días anteriores a la avalancha fue de -1.30°C y por ello gran parte de la precipitación acumulada fue en forma de nieve en estas cotas altas, aunque el 10 y el 14 de marzo (ligeras subidas por encima de 0 °C) sí se produjo precipitación líquida de acuerdo con los datos de la estación de aforos. La precipitación (sólida y líquida) entre el 1 y 18 de marzo tuvo con una media de 12.9 mm/día y máximos de hasta 42.2 mm, con un total acumulado de 230 litros. Durante ese período los vientos dominantes fueron del suroeste (Figura 7). En el Sistema Central, y en concreto, en el Macizo de Peñalara, las precipitaciones más intensas suelen producirse por advecciones de aire relativamente cálido del tercer cuadrante (Fernández-Cañadas López-Peláez, 2014).

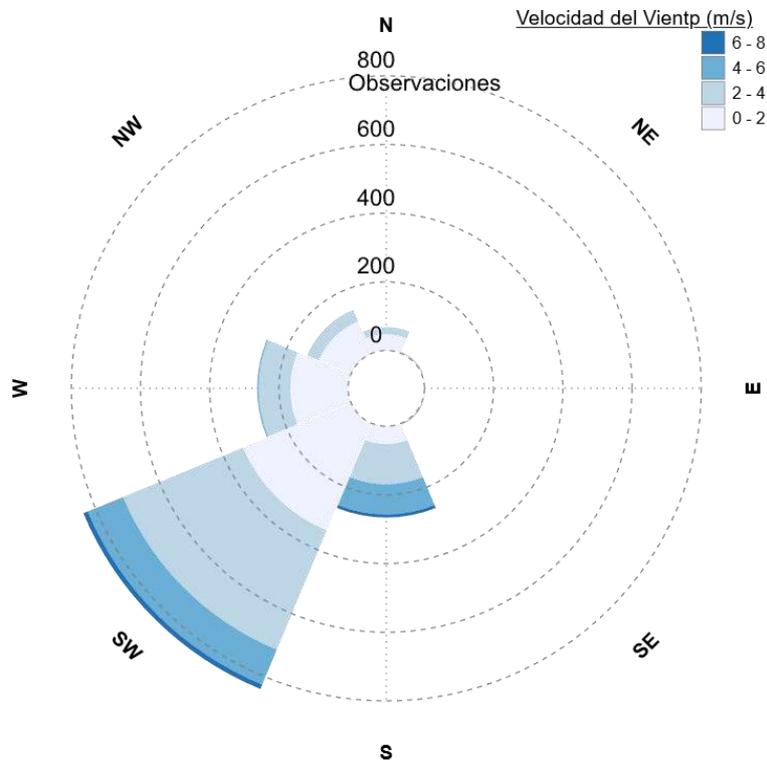
Figura 7. Velocidad y dirección del viento en los 10 días previos al alud de la Canal Central del Circo de Peñalara.

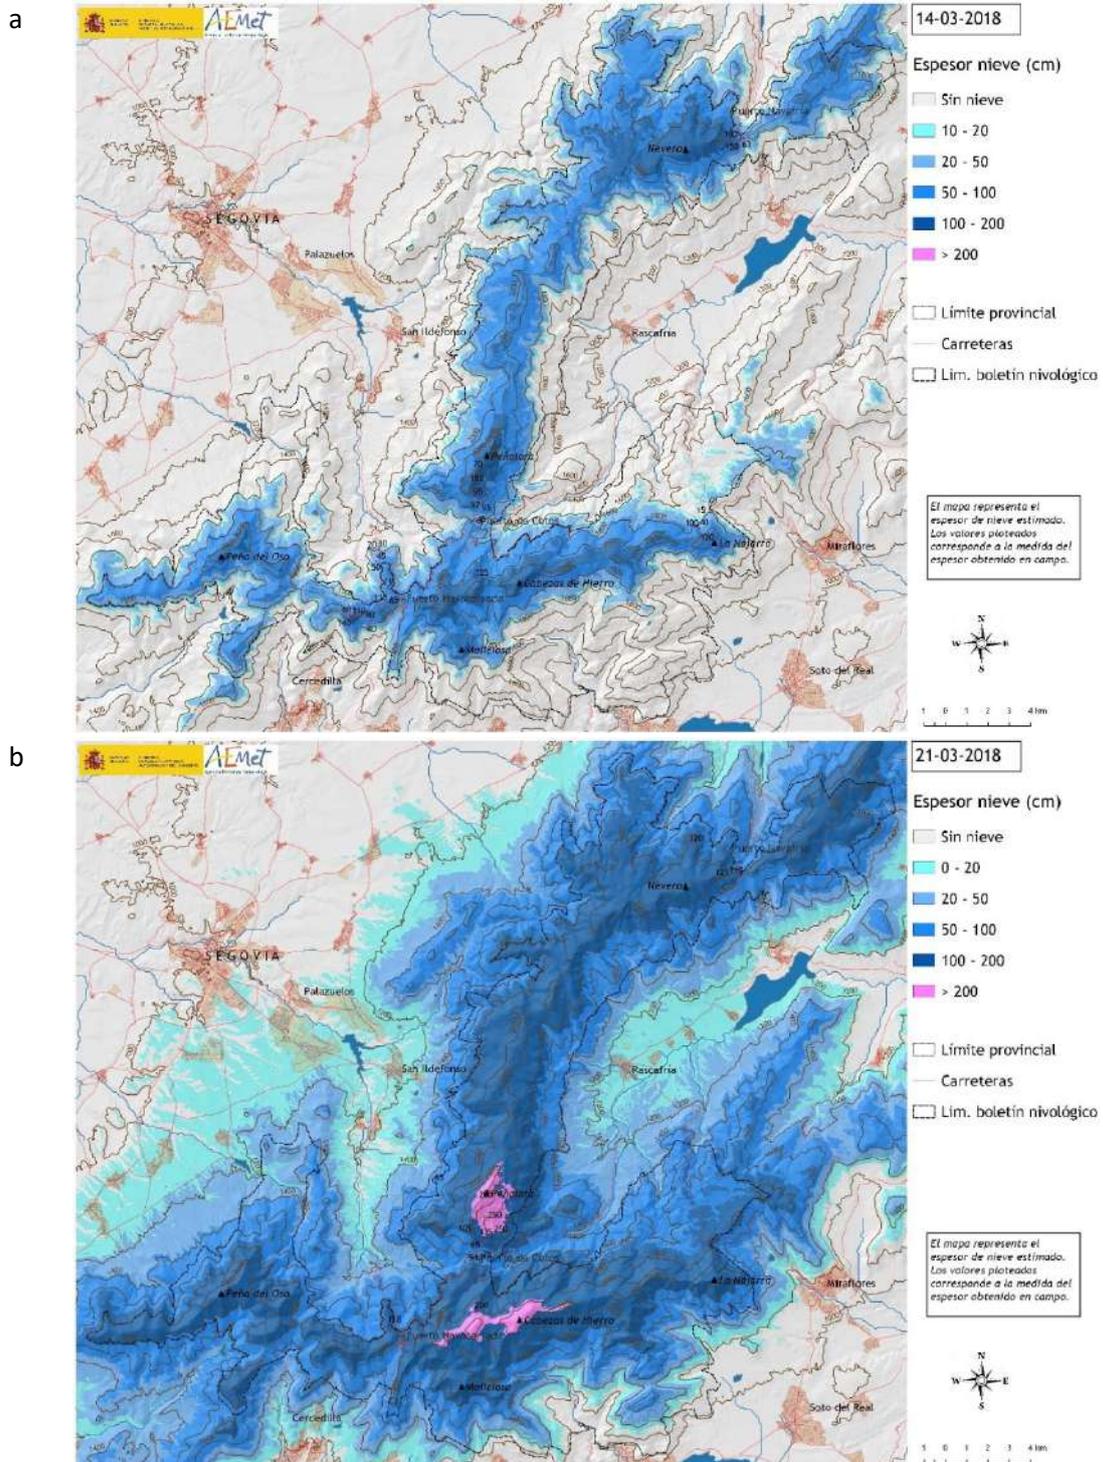
Figura 8. Estimación del espesor de nieve realizado por AEMET para a) el 14 de marzo, 5 días antes del alud; y b) el 21 de marzo. En la zona de salida del alud se midió un espesor de 180 cm el 14 de marzo y 250 cm en el mismo punto siete días después.

Como resultado de estas condiciones, a mediados de marzo la zona donde se desencadenó el alud tenía más de dos metros de espesor de nieve acumulado (Figura 8a), según AEMET.

Como consecuencia de las nevadas de estos días el espesor de nieve aumentó al menos 70 cm en cotas altas a lo largo de una semana hasta alcanzar los 250 cm (Figura 8b). En el caso concreto de la nevada del día 19, en el puerto de Los Cotos se registró un aumento del espesor del manto nival de 26 cm (Figura 9), que previsiblemente tuvo que ser mayor en cotas superiores a juzgar por la nieve acumulada observada el 21 de marzo (Figura 11).

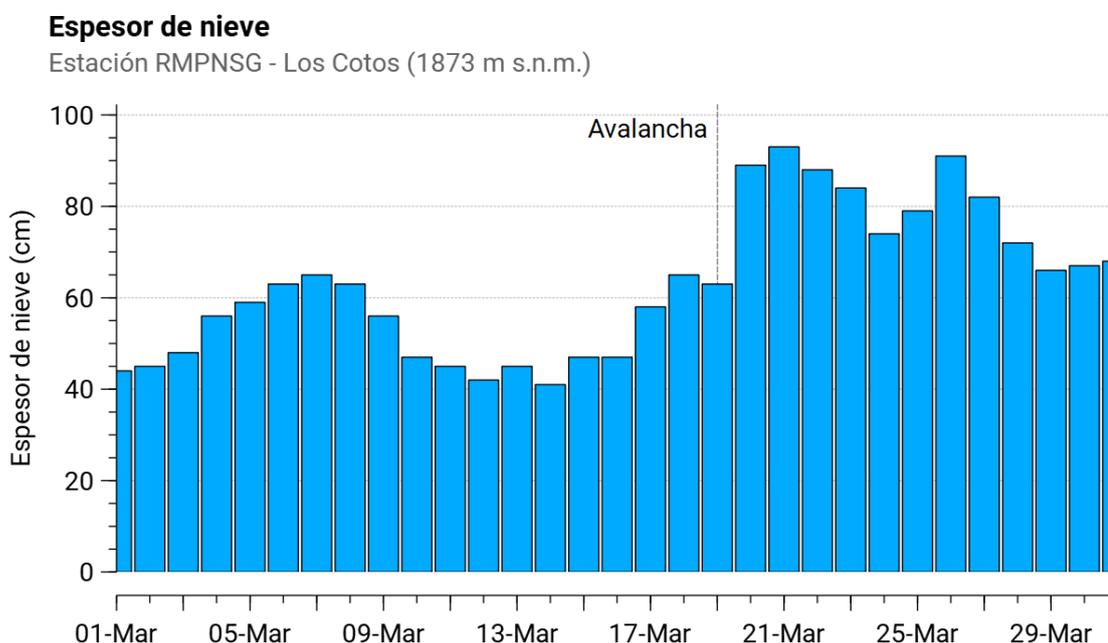
Figura 9. Espesor de nieve en el Puerto de los Cotos durante el mes de marzo de 2018.

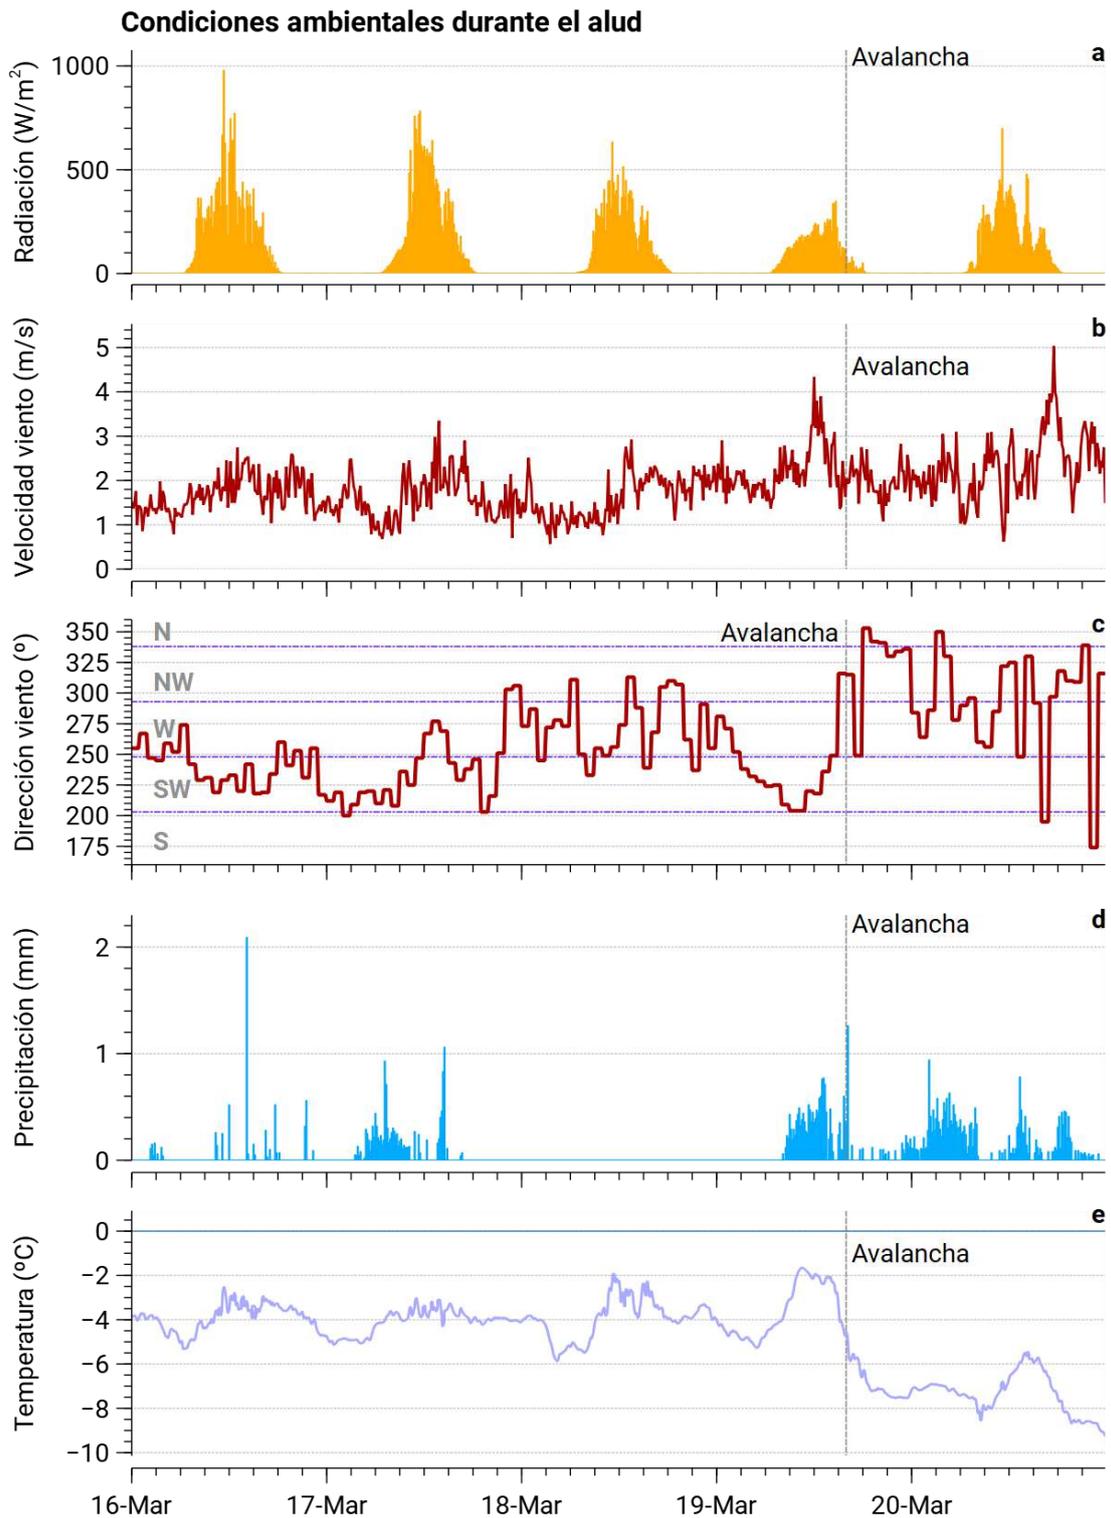
Figura 10. Detalle de las condiciones ambientales durante el alud de la Canal Central basado en los datos horarios (dirección del viento) o 10-minutales (resto de variables). Variables de viento en la estación RMPNSG Los Cotos, resto de variables en la estación RMPNSG Las Hoyas.

La Figura 10 presenta detalladamente los condiciones ambientales previas al alud y durante su desarrollo, al recoger datos 10-minutales de la Red Meteorológica del Parque Nacional de la Sierra de Guadarrama (RMPNSG).

El 16 y 17 de marzo fueron días muy fríos, con temperaturas en torno a los  $-4^{\circ}\text{C}$ , con vientos moderados del SW y nevadas más o menos continuas. El 18 de marzo, el viento roló ligeramente al W-NW cesando las precipitaciones. A lo largo de las primeras horas del día 19 el viento vuelve a rolar al SW con un ligero incremento de la velocidad y subida de la temperatura como consecuencia de la entrada de una masa de aire algo menos fría. Este cambio se corresponde con unas 6-7 horas continuas de precipitación en forma de nieve (unos 15.4 litros) casi hasta el desencadenamiento del alud. En torno a 1 hora antes de producirse la avalancha, el viento vuelve a cambiar claramente a NW-N acompañado de una intensa bajada de la temperatura. Durante todo el día 19 el macizo permanece algo más cubierto que los días anteriores, de acuerdo con los datos de radiación registrados.

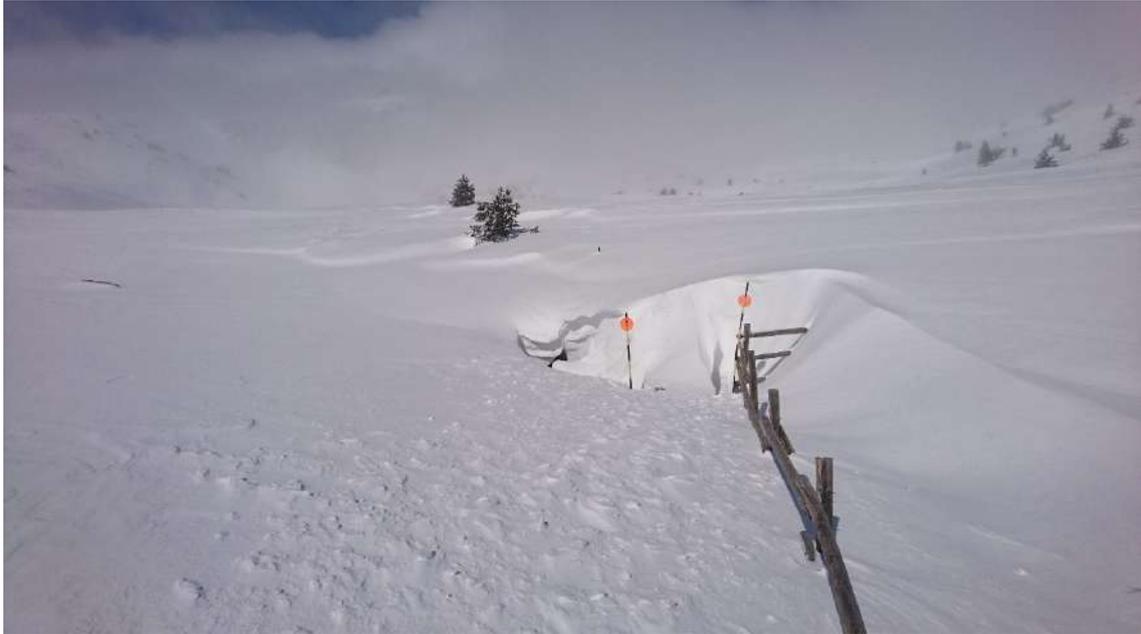
Figura 11. Espesor de nieve acumulado el 21/03/2018 a la entrada de la Hoya de la Laguna de Peñalara (1.940 m s.n.m.).

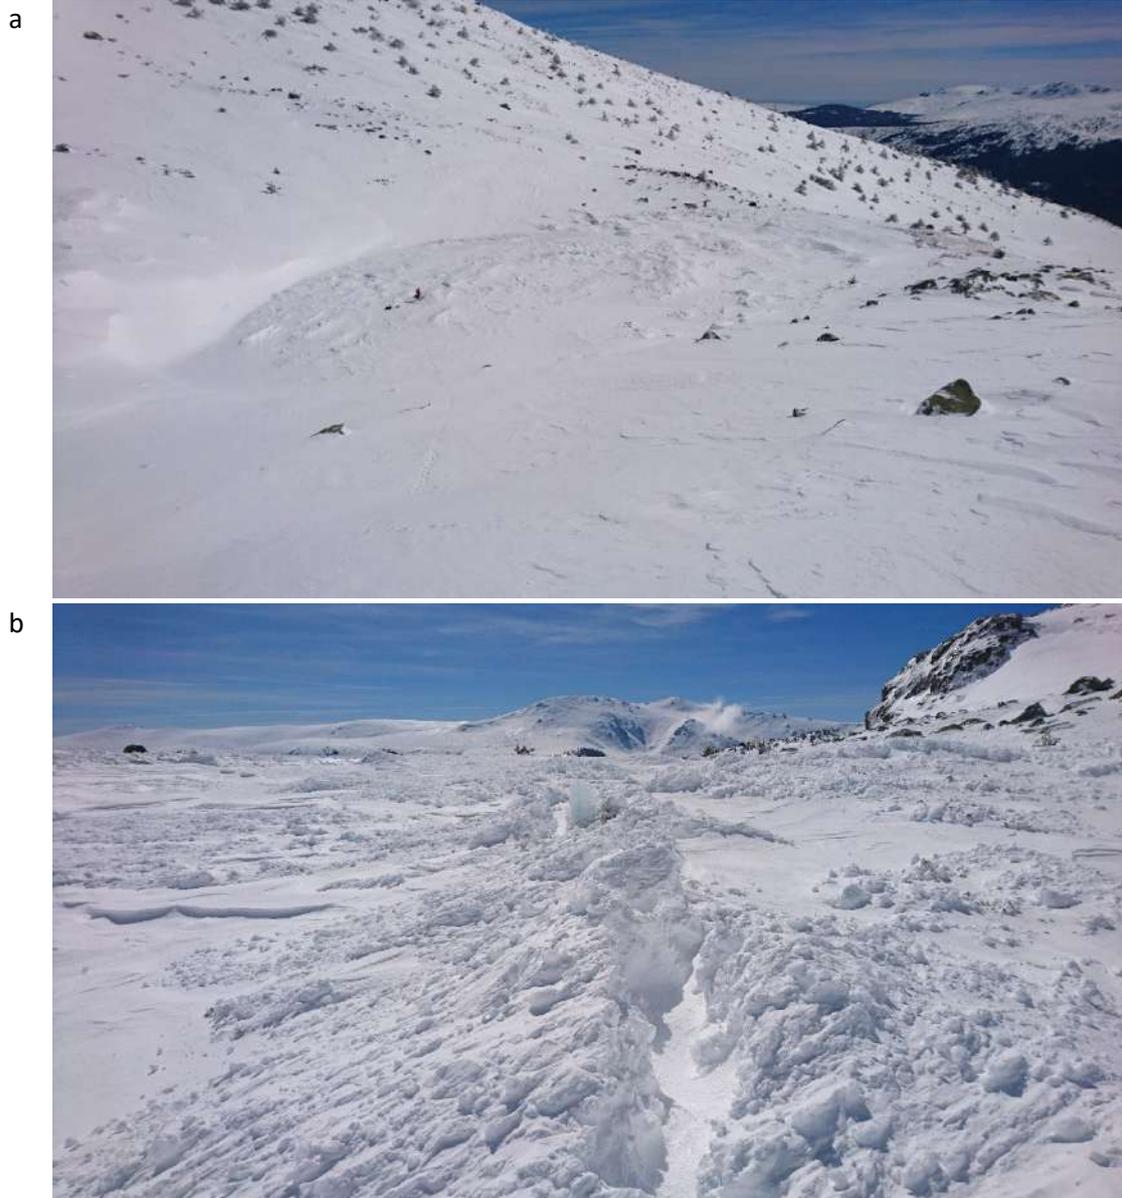
Figura 12. (a) Perspectiva de la Laguna de Peñalara el 21 de marzo de 2018, y (b) detalle de la acumulación irregular de nieve y hielo.

Se conoce la hora a la que se produjo el alud gracias a los sensores de medición en continuo de temperatura instalados a diferentes profundidades en el punto de máxima profundidad de la laguna. La avalancha se desencadenó minutos antes de las 15:00 UTM del 19 de marzo de 2018. Hasta el día 21 de marzo no se tuvo constancia del suceso, cuando se accedió a la laguna con el objetivo de realizar el muestreo limnológico mensual. En ese momento se observó una acumulación irregular del hielo y nieve en la laguna (Figura 12a), en la que eran claramente visibles grandes trozos de la cubierta de hielo volteados en distintas orientaciones (Figura 12b, Figura 13). Es destacable que el espesor de la cubierta era considerable en el momento del impacto, con una capa de hielo blanco de al menos 50 cm, lo que evidencia que el impacto del alud tuvo que ser lo suficientemente violento como para poder romper una capa de hielo de ese espesor y voltear los trozos resultantes.

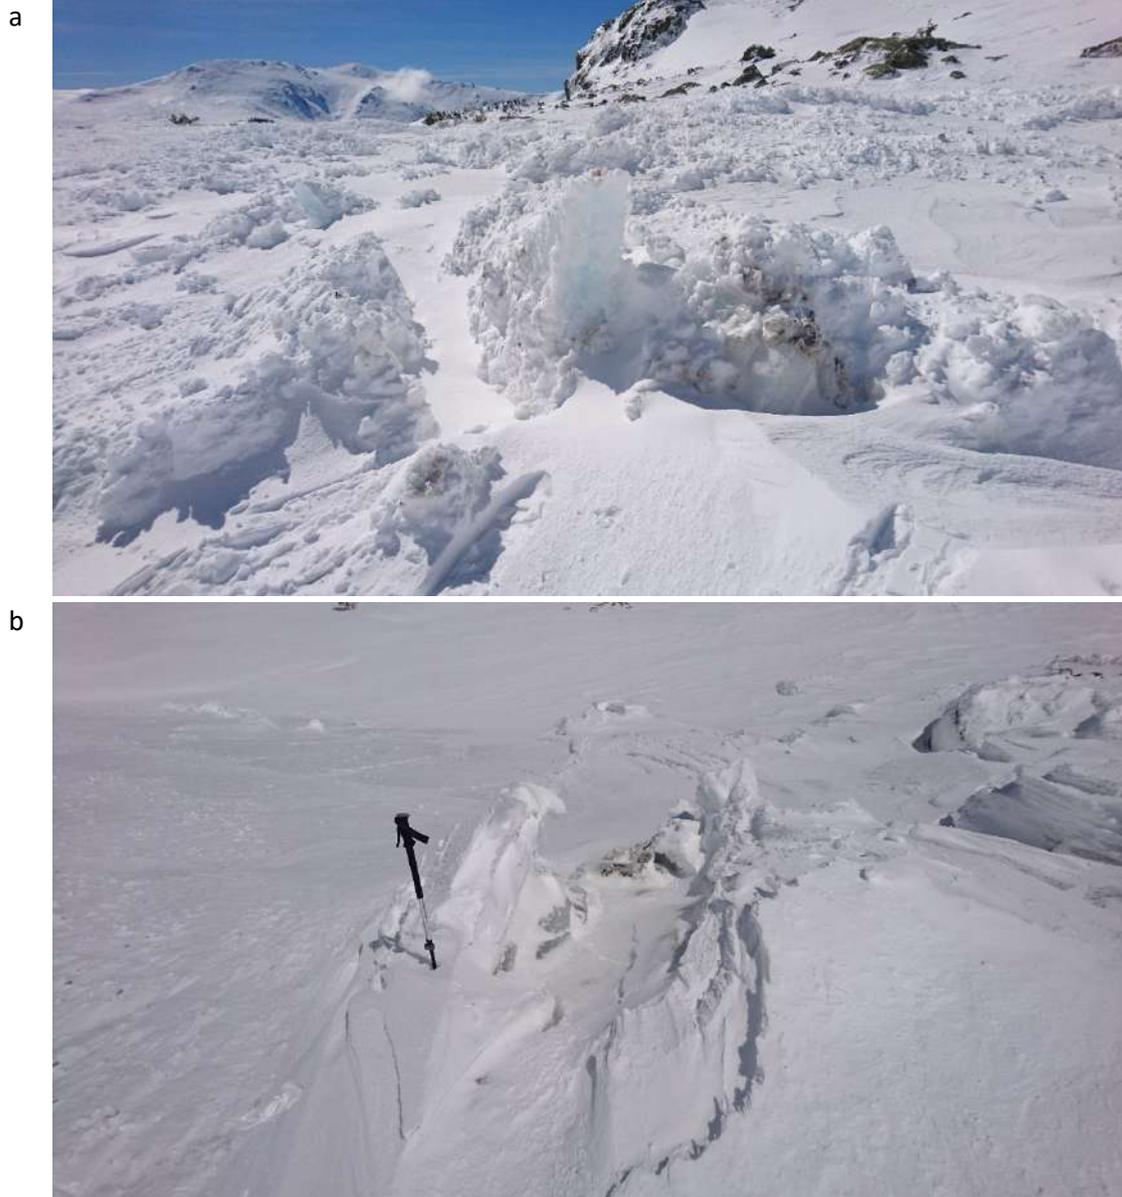
Figura 13. Partes de la cubierta de hielo fracturadas y volteadas.

En determinados puntos de la cubierta de hielo se podía observar la presencia de sedimento de la laguna (Figura 13a), si bien gran parte de este sedimento acumulado en la cubierta estaba oculto por nieve acumulada al continuar la nevada después del alud y al día siguiente (Figura 10). No obstante, esta acumulación de sedimento sobre la cubierta de hielo se hizo muy patente a lo largo de la fase de deshielo (Anexo 1 – Evolución de la cubierta de hielo tras el alud, página 29).

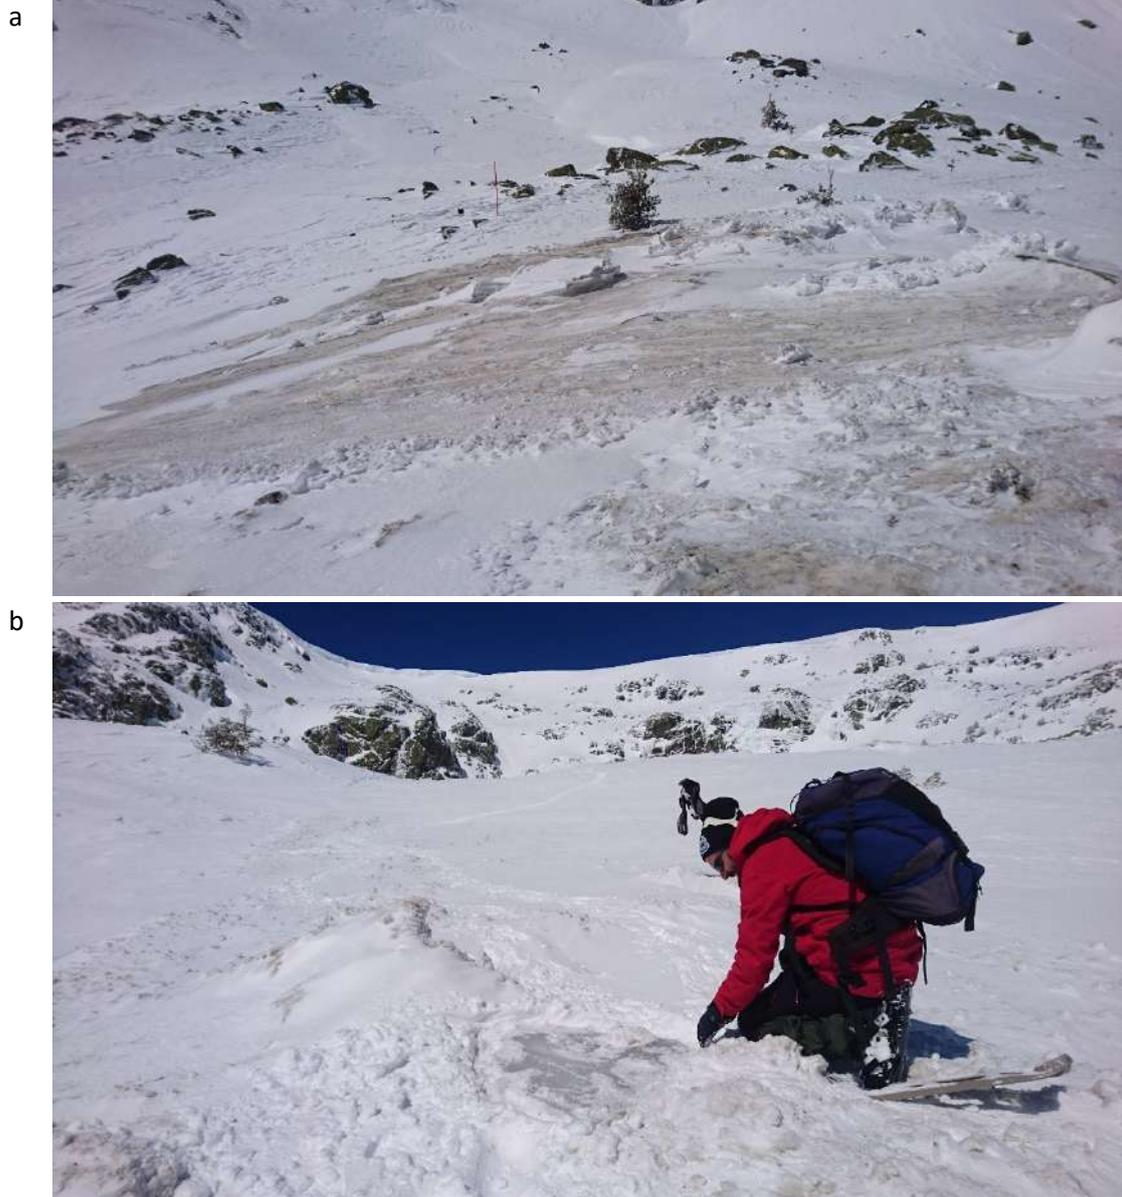
Figura 14. (a) Marcas de la ola de agua generada al impactar el alud sobre la laguna, evidenciando también el arrastre de sedimento. (b) Bloque de hielo procedente de la laguna encontrado a unos 100 m de distancia de esta.

Además, en toda la zona de morrena que cierra la laguna eran evidentes marcas de haberse producido un desbordamiento de la laguna generando una arroyada de agua que recorrió gran parte de la hoya de Peñalara (Figura 14a) y que arrastró grandes bloques de hielo de la laguna a decenas de metros de distancia (Figura 14b).

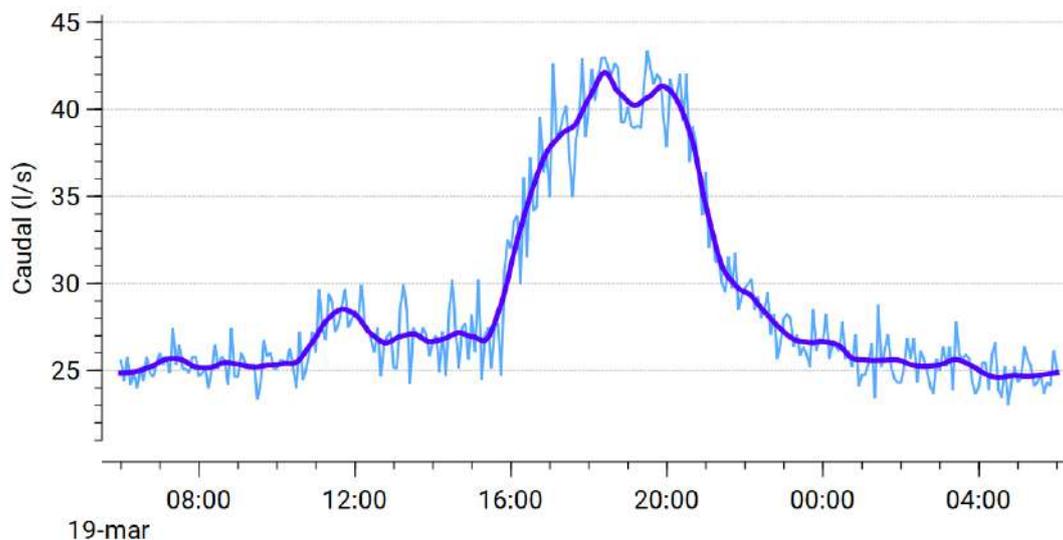
Figura 15. Caudal registrado en la estación de aforos del Arroyo de la laguna de Peñalara, situado a unos 470 m aguas abajo de la laguna.

La arroyada generada por el desbordamiento se pudo registrar en la estación de aforos del arroyo de la laguna de Peñalara, situada unos 470 m aguas abajo de ésta (Figura 15). Sobre un nivel de base de unos 26.3 l/s, el caudal aumentó hasta un máximo de 43.4 l/s, generando una avenida de 260 m<sup>3</sup> adicionales al caudal de base a lo largo de 9 horas. Esto supone el 2.25% del volumen máximo de la laguna, aunque muy probablemente esta cifra subestime todo el agua que fue arrastrada por el alud.

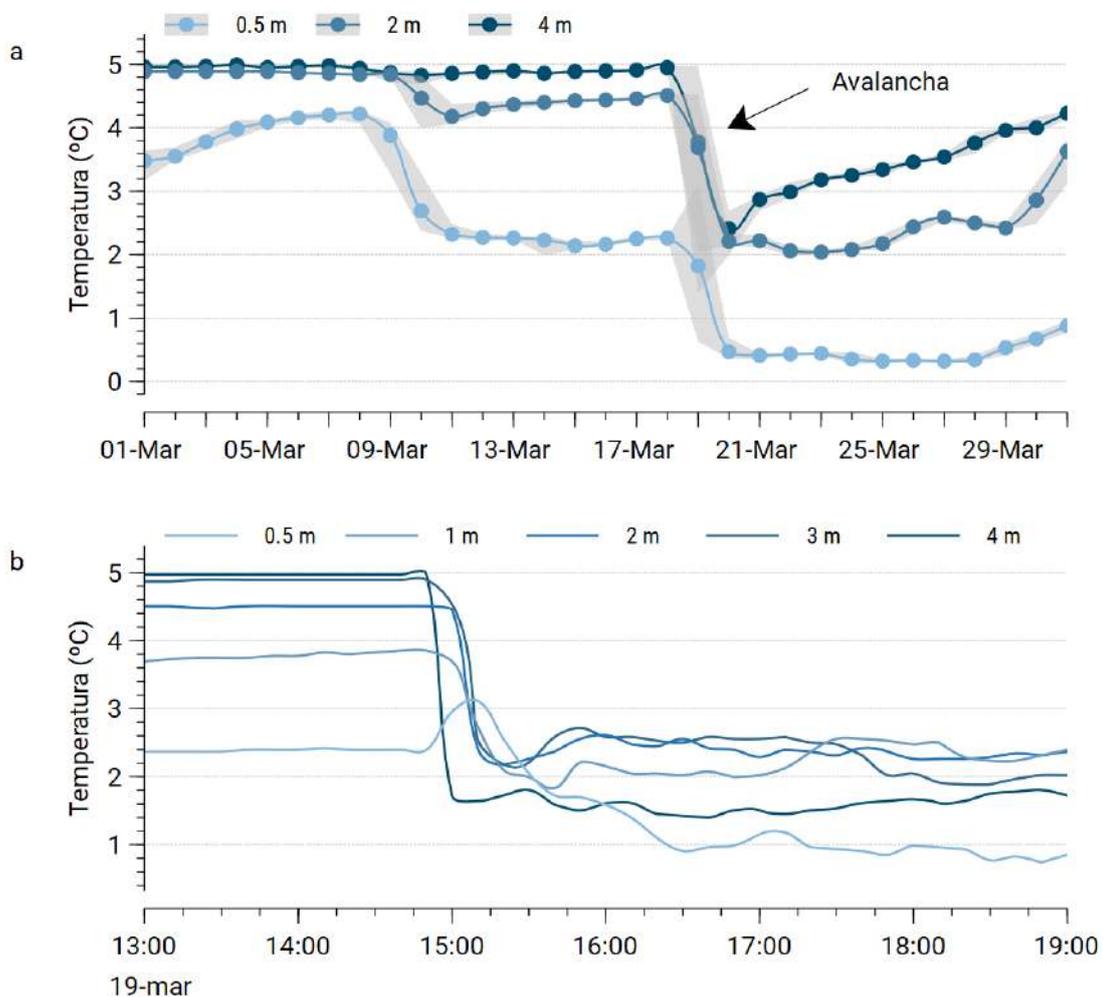
Figura 16. a) Temperatura de la columna de agua durante a) el mes de marzo (media y rango diario) y b) momento del alud en las horas centrales del 19 de marzo (datos diez-minutales).

La Figura 16 muestra los valores de temperatura acuática registrados por la cadena de termistores ubicada en el punto de máxima profundidad de la laguna. Como puede verse, la laguna presentaba una estratificación inversa invernal, mucho más patente al menos desde una semana antes al impacto del alud (Figura 16a). En el instante del impacto de la avalancha, toda esta estratificación inversa se destruye y se produce la mezcla completa de la columna de agua (Figura 16b).

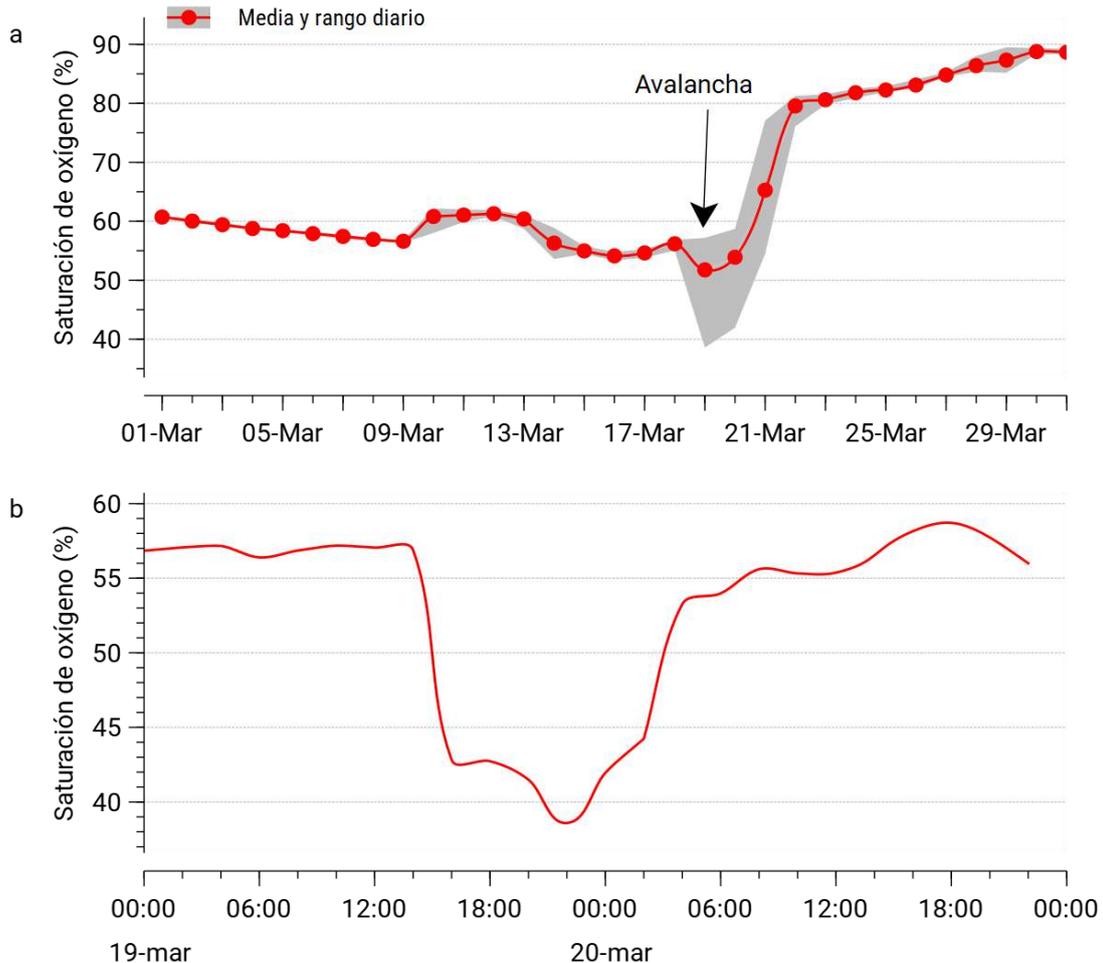
Figura 17. a) Saturación de oxígeno disuelto a 4m de profundidad durante a) el mes de marzo (media y rango diario) y b) durante el 19 y 20 de marzo (datos bihorarios).

En el fondo de la laguna (4m) se encontraba una multisonda registrando los valores de oxígeno disuelto (Figura 17) y de conductividad (Figura 18). La laguna se encontraba los días anteriores

al alud en una situación de déficit de oxígeno más o menos estable en torno al 55-60% de porcentaje de saturación (Figura 17a). Esta situación es frecuente bajo la cubierta de hielo invernal, sobre todo si ésta es potente y con nieve acumulada encima que impide el paso de la luz.

Tras el impacto del alud se produce un descenso importante de la saturación de oxígeno (<40%), probablemente por la gran cantidad de sedimento en suspensión, pero en cerca de 24 horas vuelve a situarse en los niveles que tenía (Figura 17b) y de hecho a lo largo de los 3 días siguientes el porcentaje de saturación aumenta rápidamente y algo más lento en días posteriores. Este aumento podría estar relacionado con una mayor facilidad de intercambio de gases entre atmósfera y agua como consecuencia de la rotura de la cubierta de hielo.

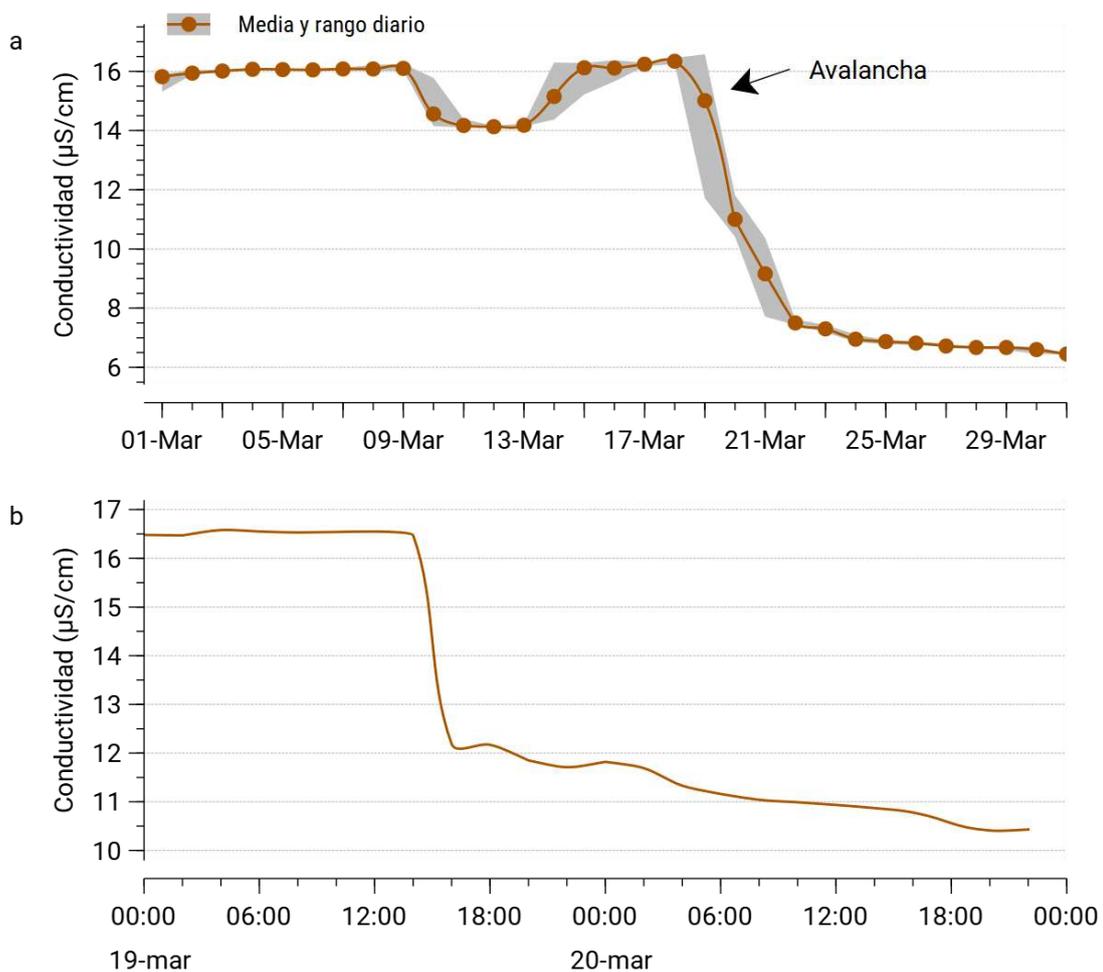
Figura 18. a) Conductividad a 4m de profundidad durante a) el mes de marzo (media y rango diario) y b) durante el 19 y 20 de marzo (datos bihorarios).

En cuanto a la conductividad, los días anteriores al alud la laguna también se encontraba en una situación más o menos estable con valores en torno a los 14-16  $\mu\text{S}/\text{cm}$  (Figura 18a). Es una conductividad relativamente alta para esta laguna, pero frecuente en la capas más cercanas al sedimento durante la época con cubierta de hielo invernal. Tras el impacto, la conductividad desciende súbitamente (Figura 18b) al mezclarse la capa de agua más superficial (con muy baja conductividad en época invernal) con la capa de agua de fondo. Esta situación perdurará en el tiempo los próximos días tras el alud.

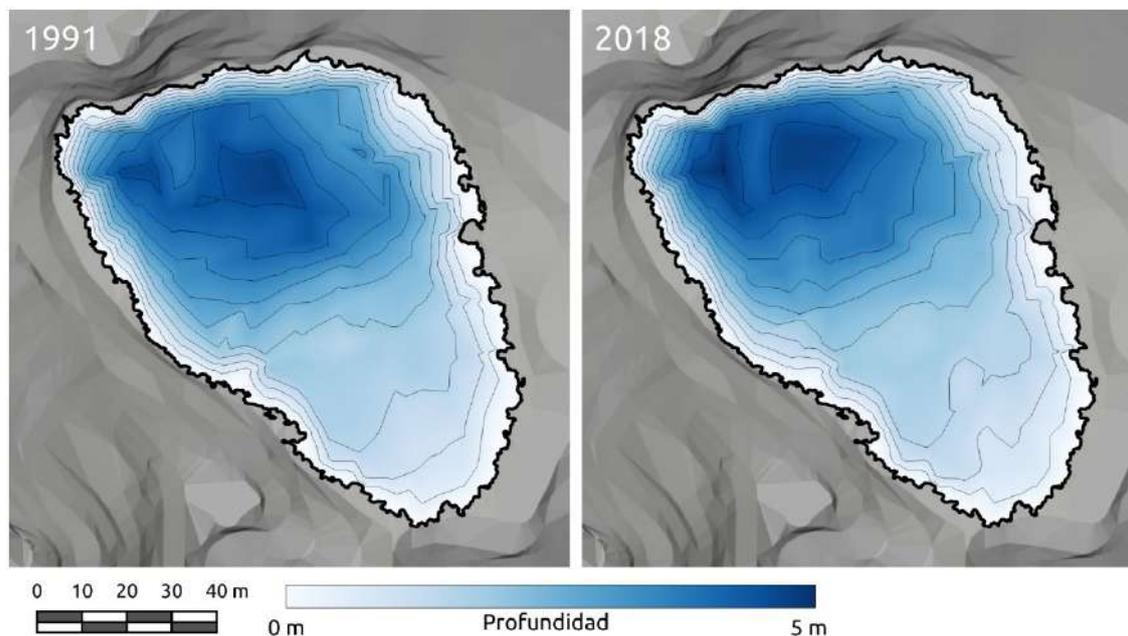
Figura 19. Batimetrías por interpolación TIN con los puntos de profundidad (n=201) de 1991 y 2018.
