# Centro de Investigación, Seguimiento y Evaluación Sierra de Guadarrama

## Efectos de un alud de nieve sobre la Laguna Grande de Peñalara. Nuevos parámetros morfométricos

### INFORME

Año 2022

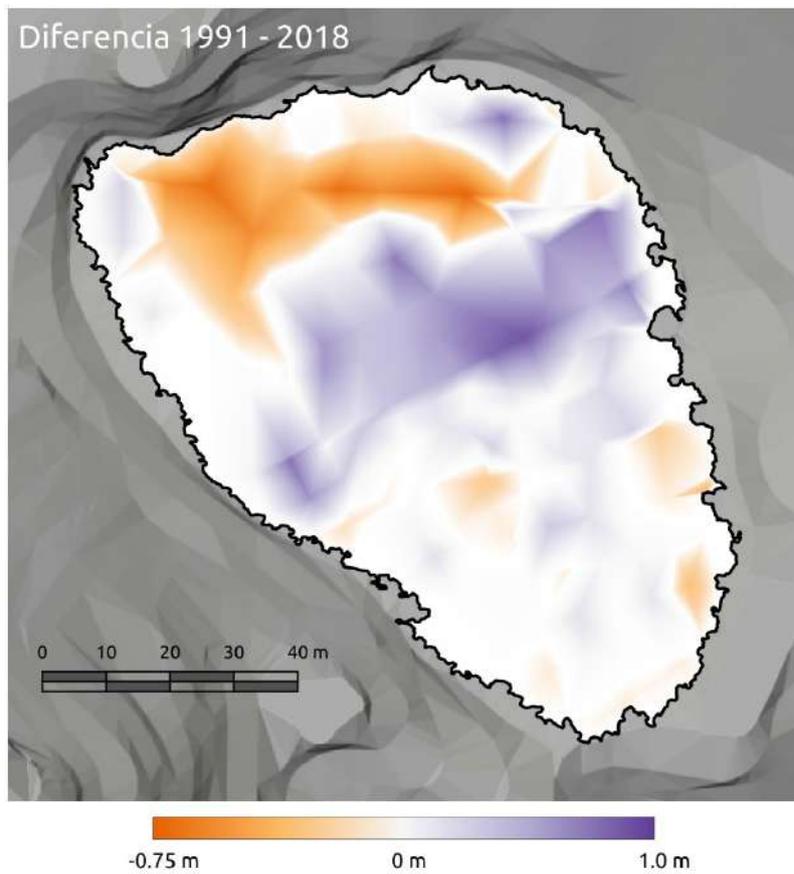
Figura 20. Diferencia entre las batimetrías de 1991 y 2018.

Se ha calculado la diferencia de ambas batimetrías y se observan importantes cambios entre 1991 y 2018 (Figura 20). Destacan dos grandes áreas: en la parte más próxima a la zona donde impactó el alud (litoral N) se observa una pérdida de sedimento de hasta 0.75 m, mientras que inmediatamente después en el sentido del recorrido del alud es apreciable una acumulación de sedimento de hasta 1 m. En el resto de la laguna se alternan pequeñas zonas de erosión-deposición, pero todas ellas de mucha menor entidad. Muy posiblemente el movimiento del sedimento no se debe al impacto directo de nieve o bloques de hielo, sino por la onda de presión generada al impactar sobre la cubierta de hielo. En cualquier caso hay que destacar cambios significativos relacionados con el proceso natural de sedimentación por haber pasado 27 años entre ambas batimetrías, ya que la media de acumulación de sedimento es menor de 3 mm/año en períodos de baja erosión (morrena recuperada) de acuerdo al informe de *Bases Limnológicas para la Gestión del Sistema Lagunar del Parque Natural de Peñalara* (Toro y Montes, 1993).

A partir de la comparativa de las batimetrías se constata que como consecuencia del alud, al menos 330 m<sup>3</sup> de sedimento han sido removilizados en unos 2025 m<sup>2</sup> del fondo de la laguna (zonas de la laguna con más profundidad en 2018 que en 1991). Por el contrario, se ha observado el depósito de 1035 m<sup>3</sup> sobre unos 4615 m<sup>2</sup> del fondo de la laguna (zonas de la laguna con menos profundidad en 2018 que en 1991). Como se ha comentado en el apartado 3.1, el alud prácticamente no introdujo materiales externos a la laguna (alud solo de nieve). Por ello, la diferencia positiva entre el volumen de material depositado y el removido es debido principalmente a la descompactación que se produce al levantarse el sedimento.

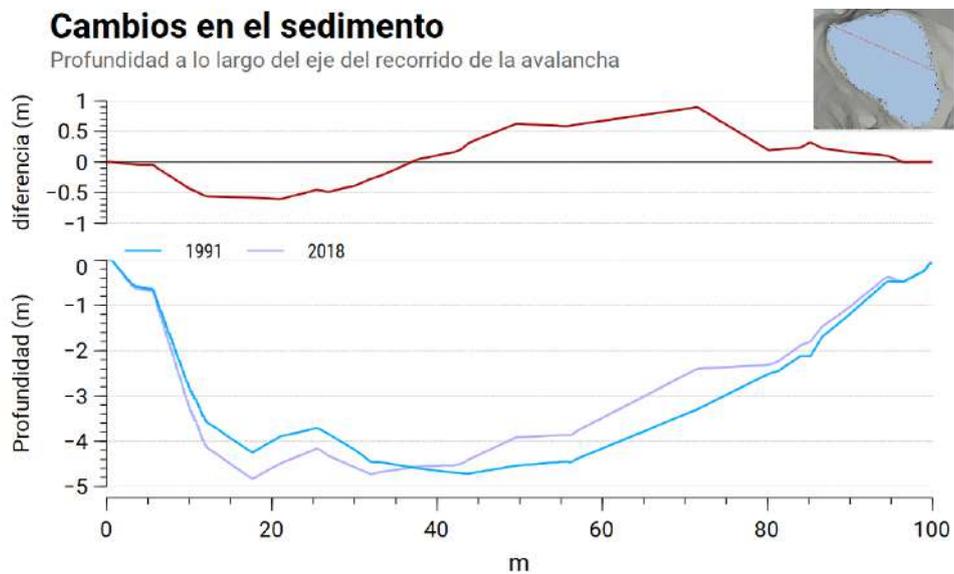
Figura 21. Cambio en la profundidad de la laguna de Peñalara entre de 1991 y 2018 siguiendo el eje principal del recorrido del alud.

Este desplazamiento del sedimento se aprecia muy bien al representar el cambio de la profundidad de la laguna siguiendo el eje del recorrido del alud (Figura 21).

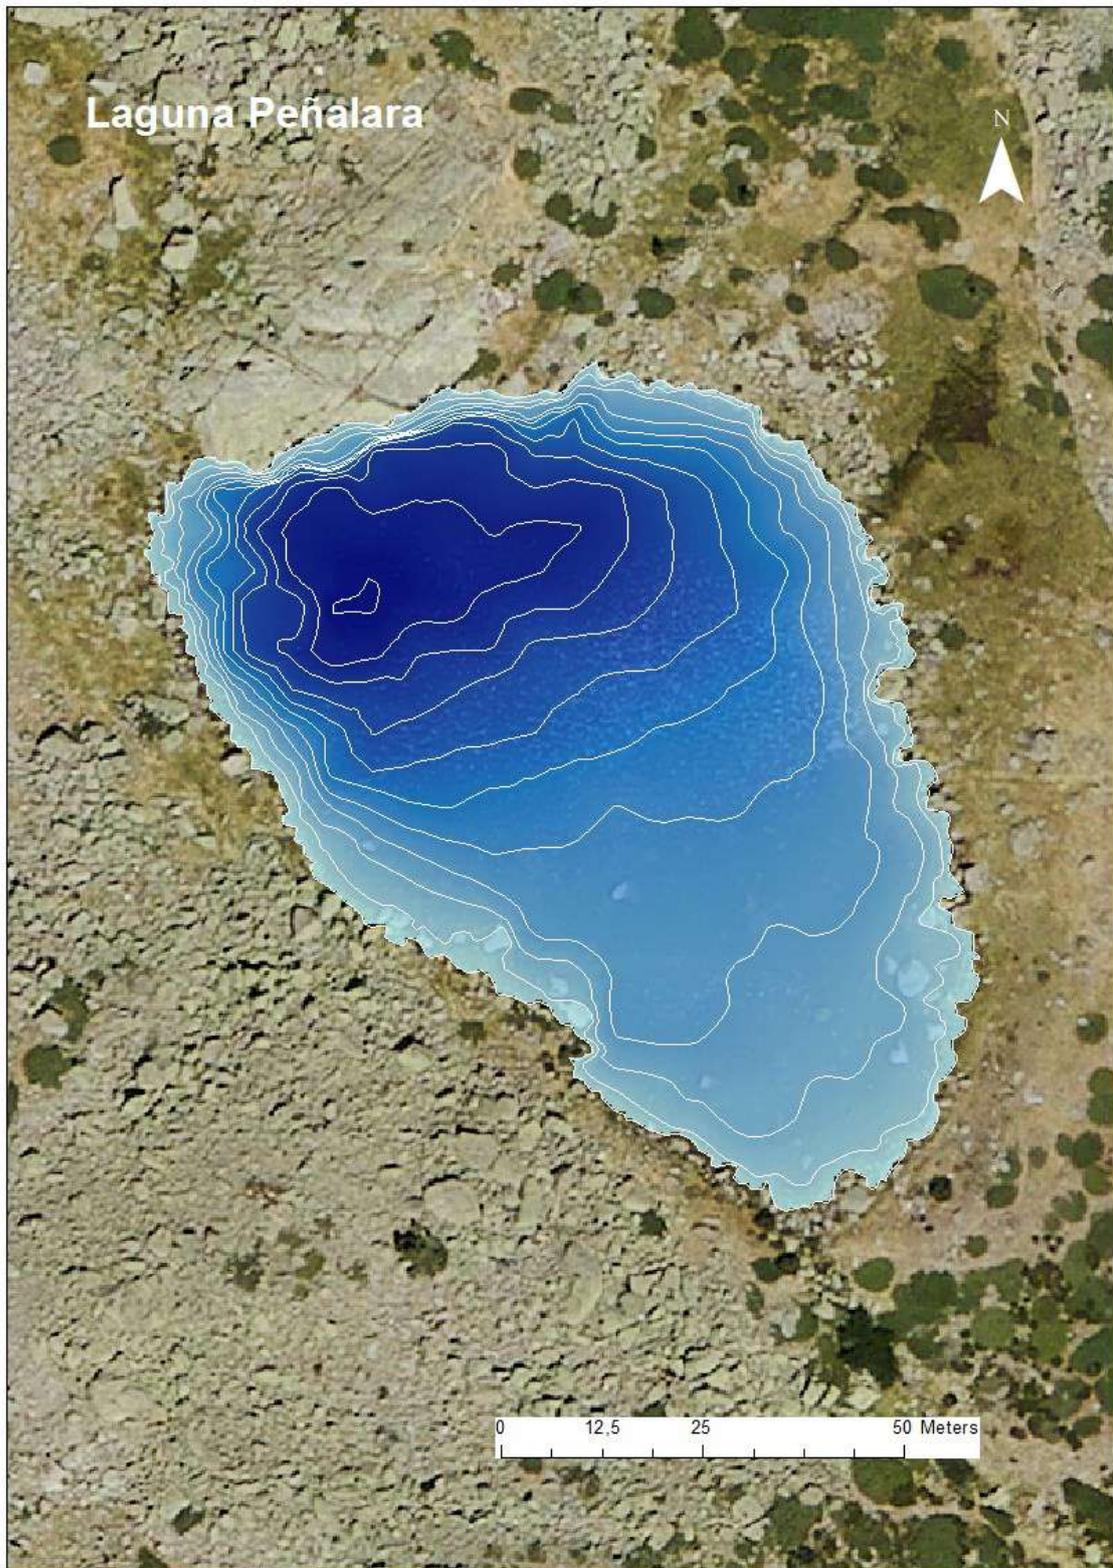
Figura 22. Batimetría realizada en 2020 con mayor resolución que las de 1991-2018.

Las batimetrías de 1991 y 2018 (ecosonda Furuno) se han obtenido con una densidad de 0.0297 puntos/m<sup>2</sup>, mientras que la de 2020 (ecosonda Deeper CHIRP+) se ha obtenido con 0.248 puntos/m<sup>2</sup>, por lo que la resolución de la batimetría se ha aumentado en un orden de magnitud. Así, se ha podido obtener una nueva batimetría de la laguna de Peñalara (Figura 22) tras los cambios en la distribución de sedimento consecuencia del alud del 19 de marzo de 2018.

La Tabla 1 muestra los parámetros morfométricos derivados de la batimetría de 2020. Los datos más relevantes es que la actual profundidad máxima de la laguna ha pasado a ser de 5.11 m y su volumen 14930.5 m<sup>3</sup>.
