*Seguimiento de la restauración de la
cantera de El Jaralón*

INFORME

Año: 2021

Informe sobre el seguimiento de la restauración de la cantera de El Jaralón. 2021

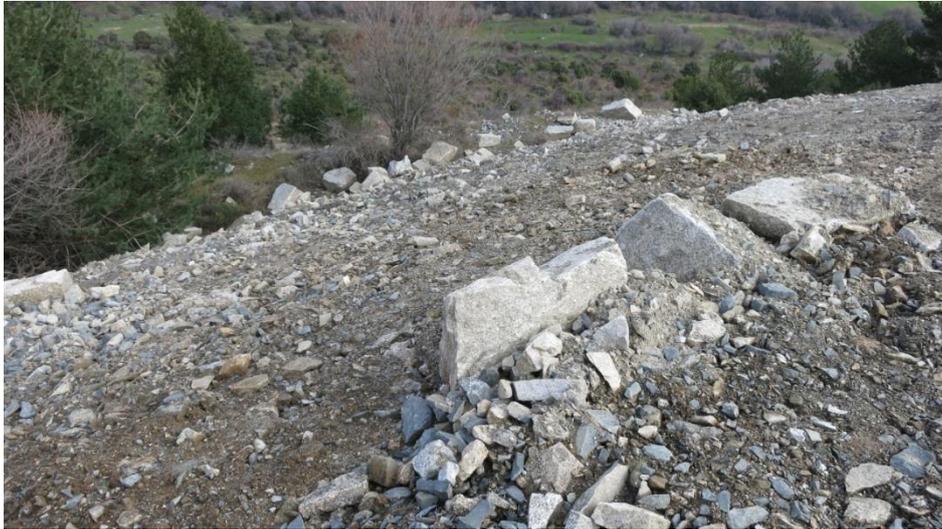
Este bloque presenta una pendiente general adecuada, con presencia de tierra vegetal en superficie y zonas puntuales con vegetación natural respetada.

Vista general del bloque 5

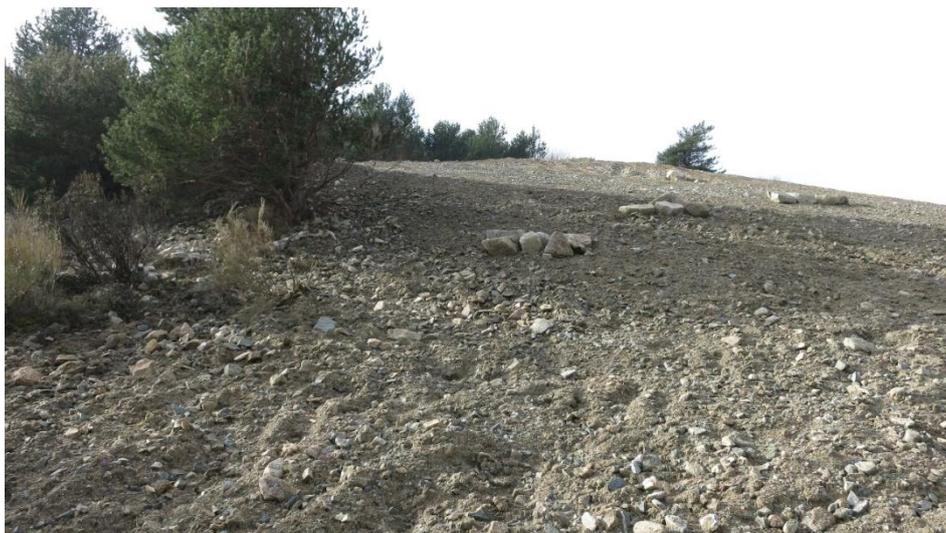
Se ha construido una albarrada o escollera en la parte inferior del talud, para sujetarlo e impedir su deslizamiento.

El talud presenta una pendiente adecuada con una terminación más suave en el entronque con la vegetación natural. Presenta, además, tierra vegetal en superficie.

Existen rodales de vegetación natural respetada, aunque un golpe de *Salix sp.* ha sido dañado por el paso de la maquinaria. En ellos aparecen roces y restos de ramas arrancadas que posteriormente han sido podadas.

Se observan agrupaciones de rocas de gran tamaño colocadas para facilitar la creación de suelo y frenar el deslizamiento del talud, distribuidas al tresbolillo hacia la mitad del mismo.

Vista general del bloque 2

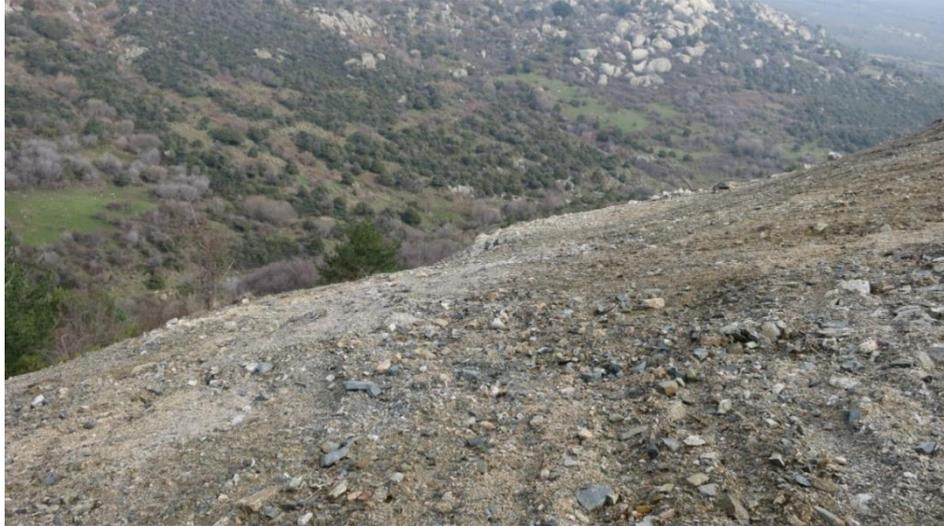
En este talud la pendiente es adecuada, con una transición hacia la vegetación natural suave, presencia de tierra vegetal en superficie y zonas puntuales con vegetación natural respetada (*Salix* de porte arbóreo).

Vista general del bloque 1

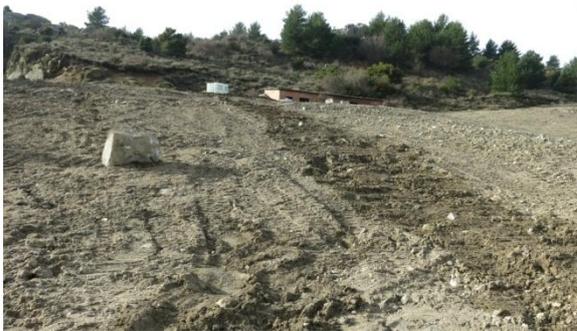
Otra de las actuaciones que se encuentra pendiente de acometer, en el momento de la visita, es el acondicionamiento de la caseta que emplean los murciélagos durante la época de reproducción (de mayo a septiembre) y cuyo alcance se define en el proyecto como sigue: “La adecuación del refugio de la colonia de quirópteros se llevará a cabo a través de la reducción del tamaño de sus ventanas a la mitad (mediante rasillón de ladrillo) para evitar la entrada de predadores y personas, el encachado en piedra de sus paredes y la construcción de una mota de ocultación lateral exterior que quede integrada con los perfiles del terreno recuperado” (apartado 6. Condiciones Generales de Ejecución, del PPTP (Sanjuanbenito (Dir.), 2020)). En esta fecha, se observa la presencia de una hormigonera, depósitos de agua, y sacos con arena, piedra plana y piedra natural de diferentes tamaños así como tabicón hueco de hormigón, colocados al lado de la caseta para ser utilizados.

Vista de talud de bloque 3 con caseta al fondo

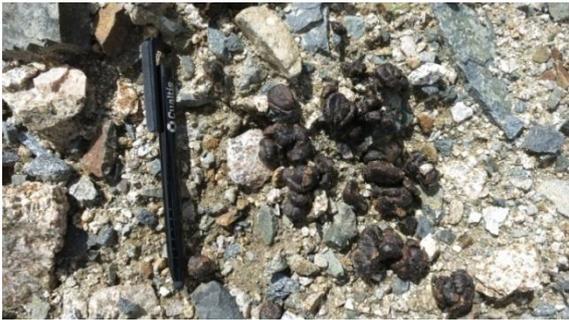
Se han observado heces de cabra montés, y se ha constatado su presencia de visu en la zona de trabajo.

Detalle de heces de cabra montés

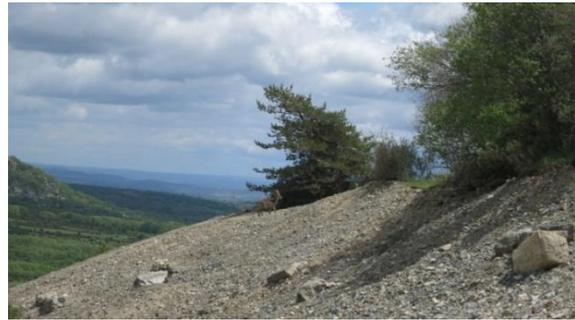
Presencia de cabra montés en la zona

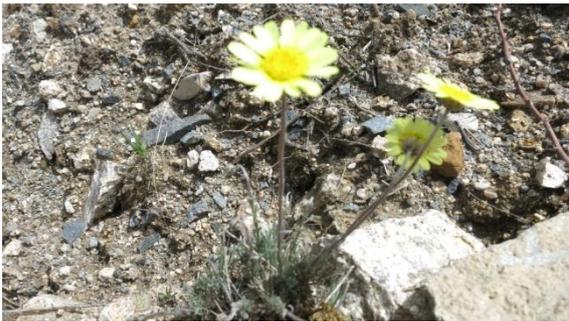
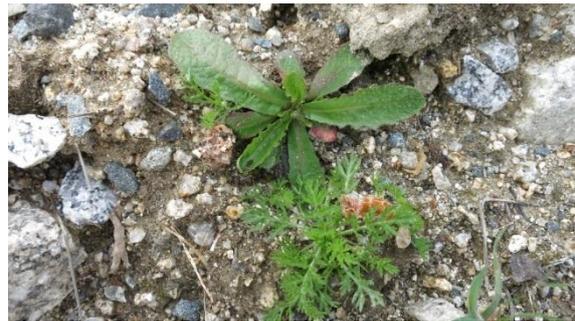
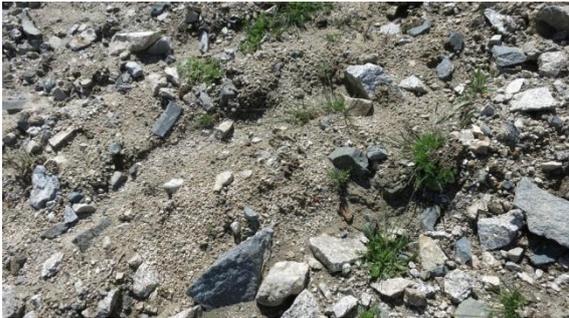
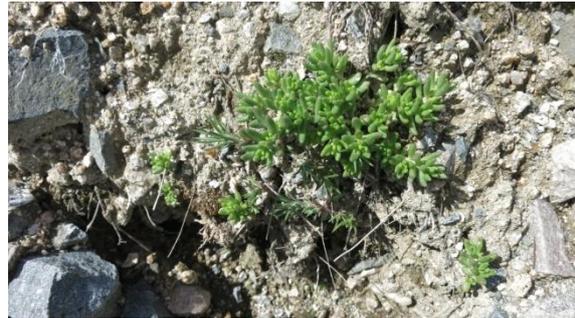
Detalle de especies colonizadoras entre las que se observan varias compuestas y Sedum sp.

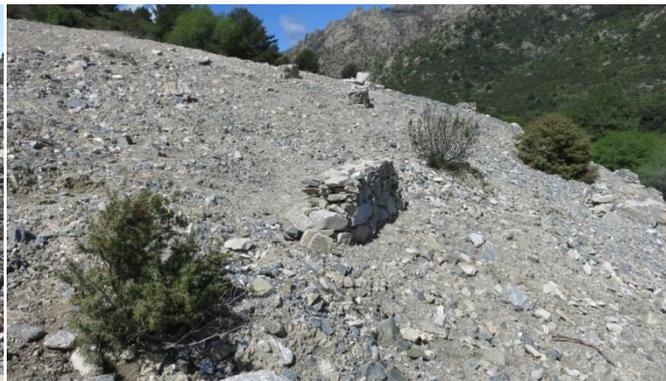
Detalle de murete de piedra y pies conservados de *Juniperus oxycedrus*

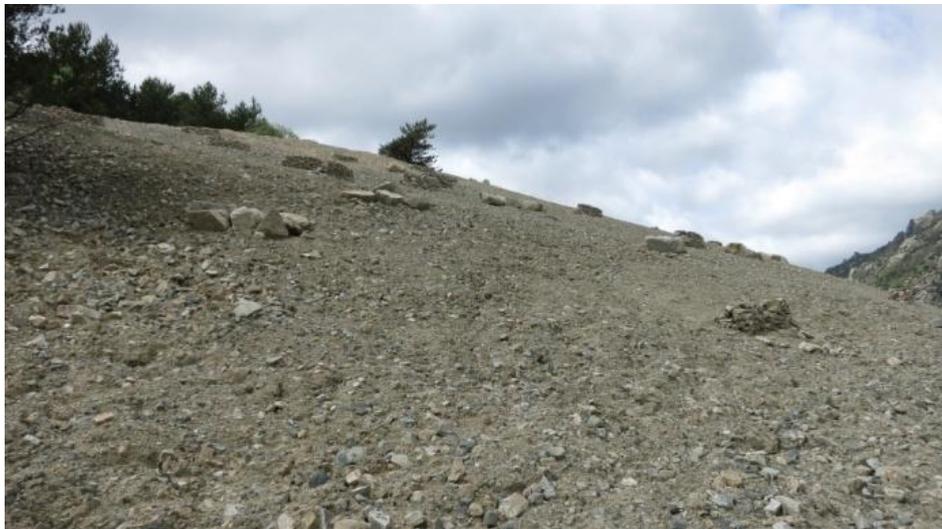
Se observa, al igual que en la visita anterior, una pendiente adecuada, transición hacia vegetación natural suave, presencia de tierra vegetal en superficie y vegetación natural respetada (en especial el *Salix* de porte arbóreo).

Así mismo, hay presencia de muretes de mampostería en seco de 40 cm de altura aproximadamente dispuestos de manera irregular para la contención de las tierras.

Vista general de bloque 1

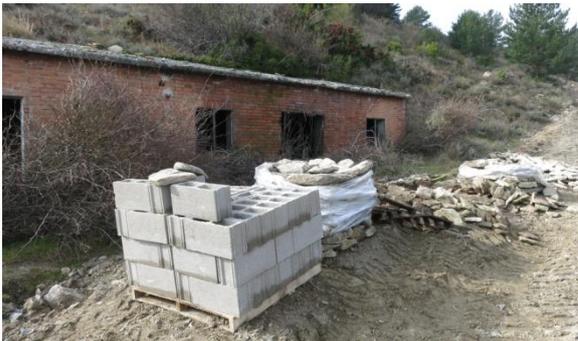
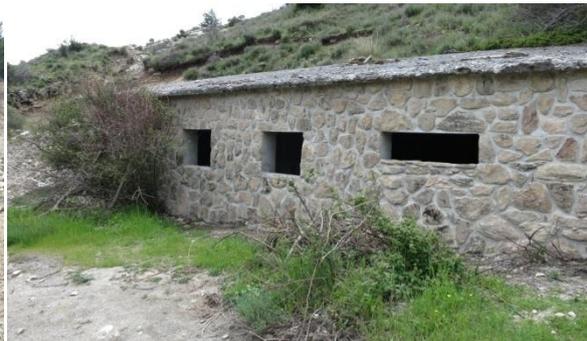
Imagen tomada el 17 de febrero de 2021

Se han acometido las actuaciones sobre la caseta que emplean los murciélagos durante la época de reproducción (de mayo a septiembre) y cuyo alcance se definía en el proyecto como sigue: “La adecuación del refugio de la colonia de quirópteros se llevará a cabo a través de la reducción del tamaño de sus ventanas a la mitad (mediante rasillón de ladrillo) para evitar la entrada de predadores y personas, el enchachado en piedra de sus paredes y la construcción de una mota de ocultación lateral exterior que quede integrada con los perfiles del terreno recuperado” (apartado 6. Condiciones Generales de Ejecución, del PPTP (Sanjuanbenito (Dir.), 2020)). La fachada ha sido chapada de piedra y se han reducido las ventanas a la mitad, aunque hay dos en las que sigue cabiendo una persona.

No se ha detectado la presencia del murciélago grande de herradura (*Rhinolophus ferrumequinum*) en el interior, a pesar de realizarse la visita en el periodo de reproducción.

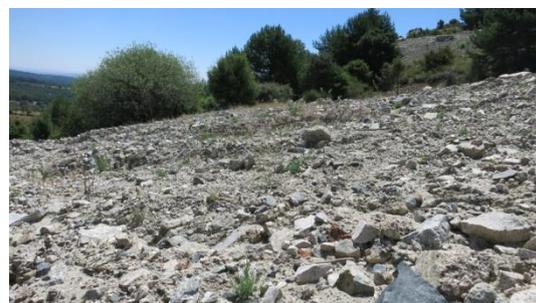
Continúa la presencia de cárcavas transversales incipientes desde la parte superior del talud y a partir de muretes de piedra, las cuales no se han incrementado.

Además se han observado manchas de vegetación incipiente procedentes de colonización espontánea.

Aspecto general con colonización incipiente (Bloque 4)

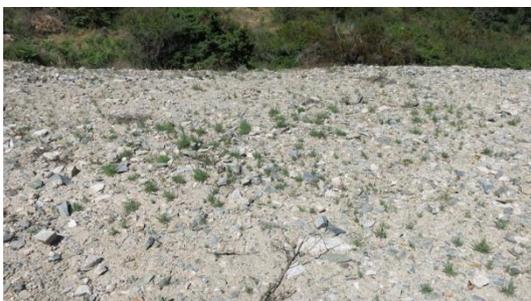
Al igual que en la visita anterior, se observa pendiente adecuada, transición hacia vegetación natural suave, presencia de tierra vegetal en superficie y vegetación natural respetada (en especial *Salix* de porte arbóreo).

Además destacamos la ausencia de manchas de vegetación incipiente en la mitad inferior del talud. La presencia de vegetación incipiente se reduce a la mitad superior.

Colonización incipiente (Bloque 1)

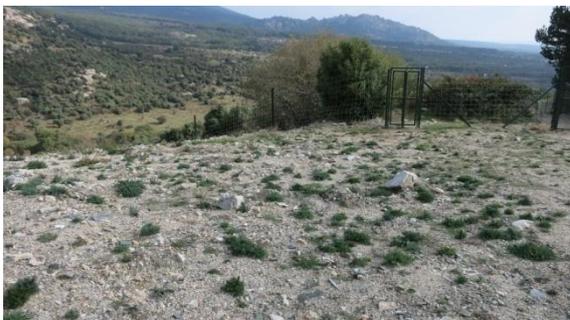
Presencia de cárcavas transversales incipientes desde la parte superior del talud y a partir de muretes de piedra, ya observadas en la visita anterior.

En relación a la presencia de parches de vegetación incipiente, se observa un incremento de la cobertura especialmente en los tramos de menor pendiente. Se calcula que existe un 5% de cobertura general, con algunas zonas de cobertura próxima al 10%.

Zona con vegetación pionera en parte superior del talud

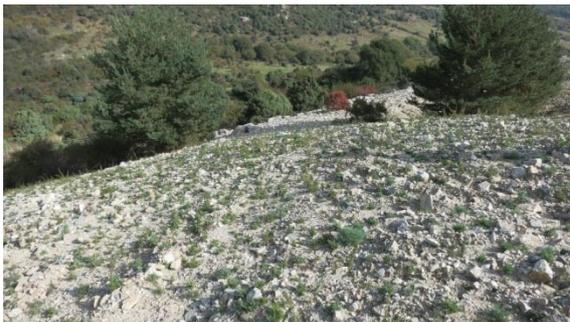
Aguas abajo del PR, se aprecia un incremento de la dimensión de las cárcavas transversales existentes, pudiendo alcanzar los 30 cm de profundidad y 40-50 cm de anchura en algunas zonas. Estas cárcavas de mayor envergadura se aprecian fundamentalmente junto a un grupo de vegetación natural respetado (*Pinus sylvestris*, *Acer monspessulanum* y *Rubus sp.*) alrededor del cual se detectan también indicios de cierto grado de acumulación de tierra vegetal. Presencia de vegetación incipiente junto al rodal y en el interior de las cárcavas formadas.

Aspecto general con vegetación pionera

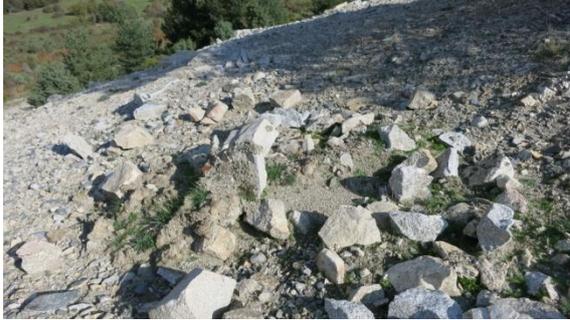
Ausencia de manchas de vegetación incipiente en la mitad inferior del talud. La presencia de vegetación incipiente se reduce a la mitad superior, donde se ha incrementado su

cobertura. La cobertura general de la vegetación es de un 2%, con algunas zonas donde alcanza el 5%.

La colonización por vegetación en los bloques 1 y 2 se limita a zonas puntuales

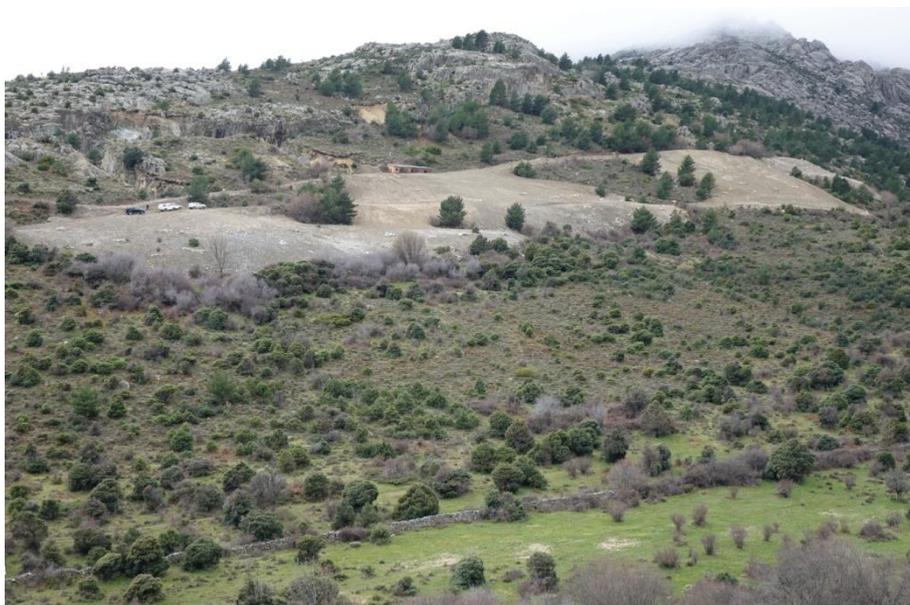
Vista de la cantera en febrero de 2021 una vez concluidos los trabajos de restitución topográfica
